Asbestinventarisatetest

Heuvelstraat 92, 3390 Tielt-Winge

Attestnummer : 20250115-000119.000

Uitgegeven op : 15.01.2025

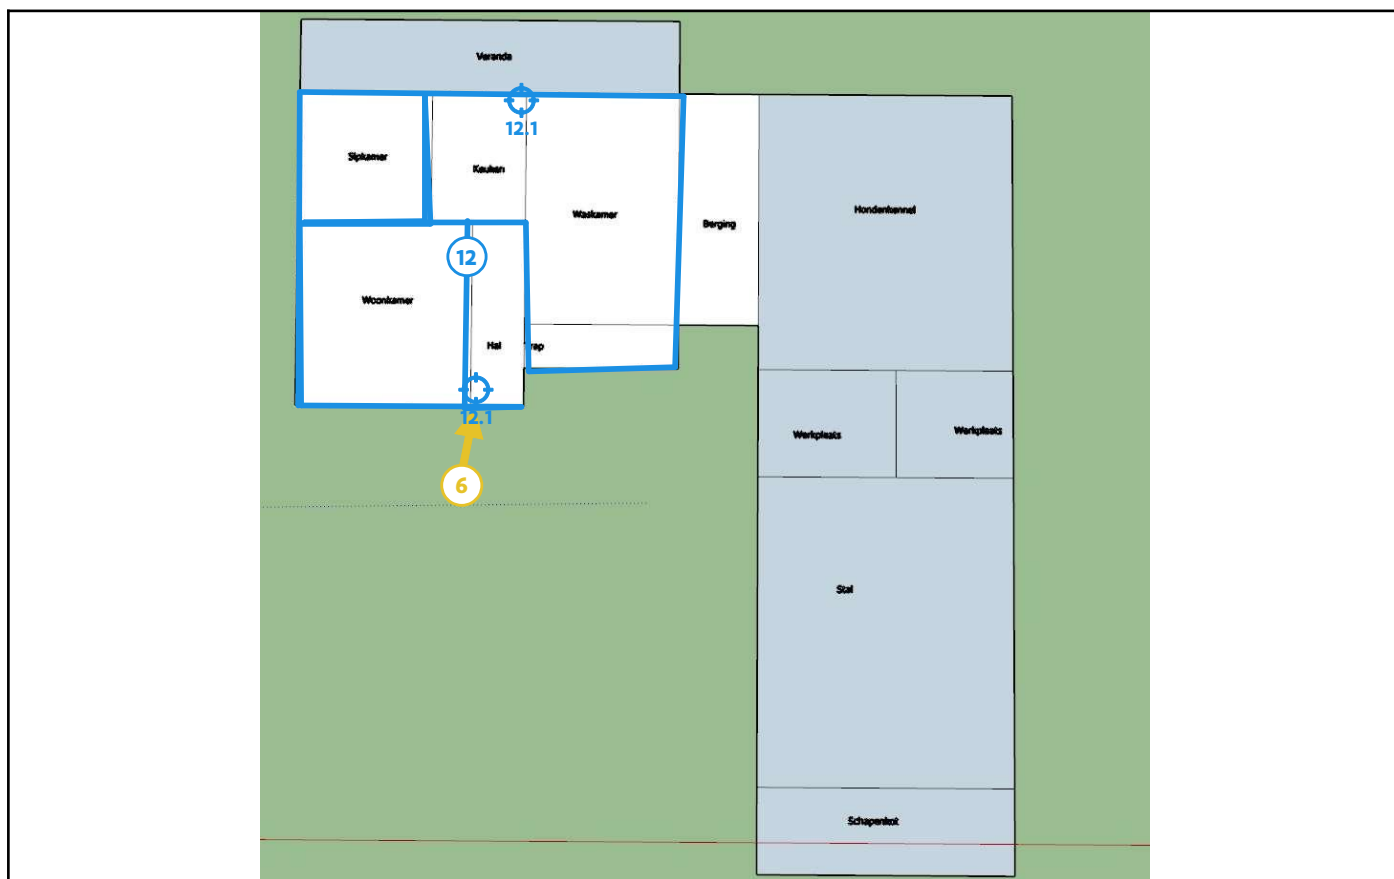
Plan 1.2: Glv

Beschrijving	Type	Actie
6. bakeliet	Asbestmateriaal	Zorgvuldig beheren
12. pleisterwerk muren.	Geen asbest	-
12.1 Code: 29/11/24-T1	Mengmonster	-

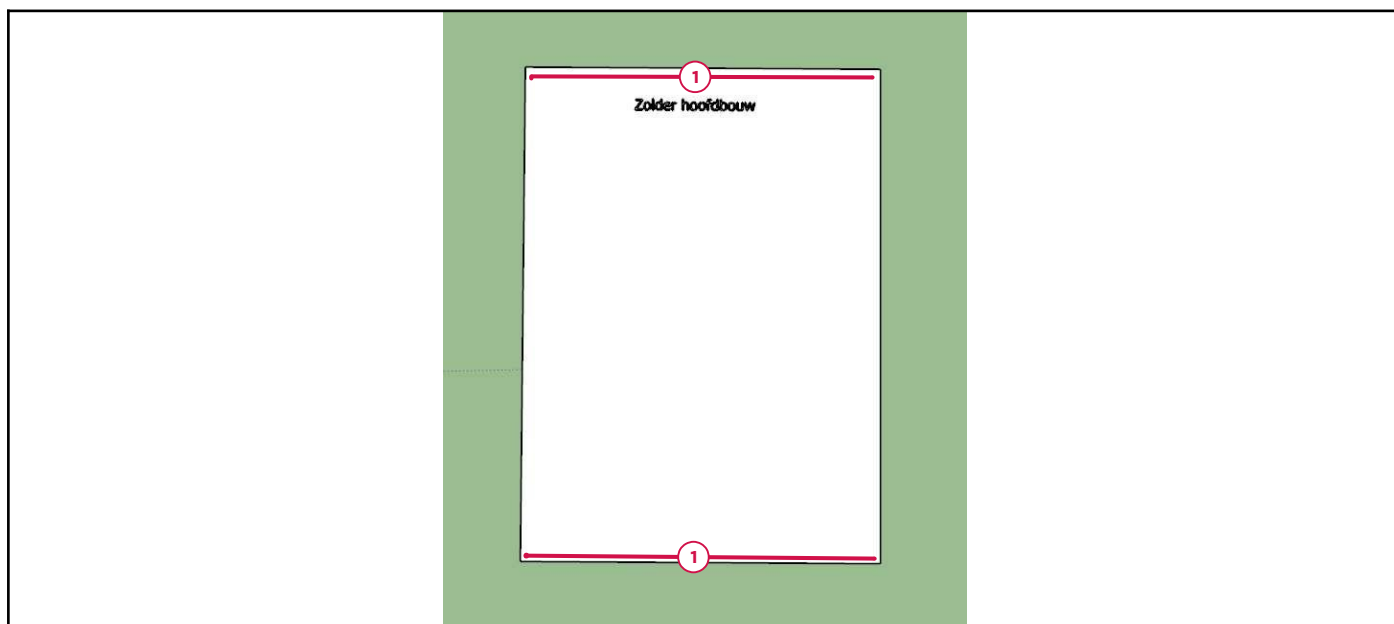
Plan 1.4: Zolder

Beschrijving	Type	Actie
1. Overgang dak naar dakgoot	Asbestmateriaal	Dringend verwijderen

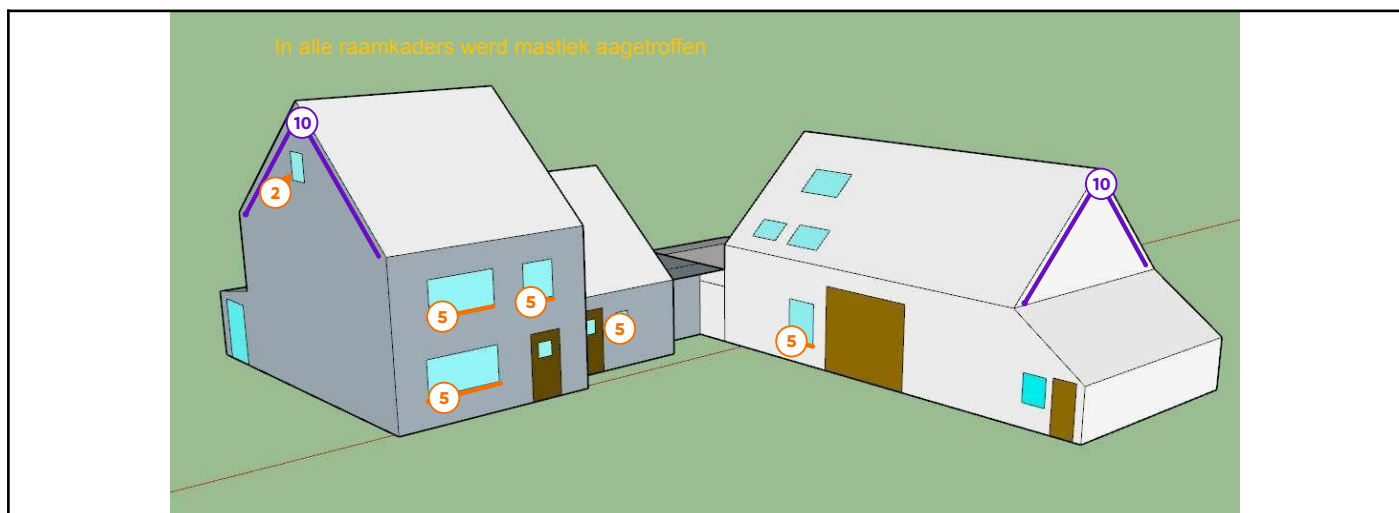
Plan 1.5: Voorgevel

Beschrijving	Type	Actie
2. Mastiek in ramen/ deuren zonder staalname	Asbestmateriaal	Verwijderen
4. Mastiek Tussen glas en profiel	Asbestmateriaal	Maatregelen nemen
5. Dekstenen buiten	Asbestmateriaal	Maatregelen nemen
10. Geen onderdak aanwezig hoofdbouw	Advies	-

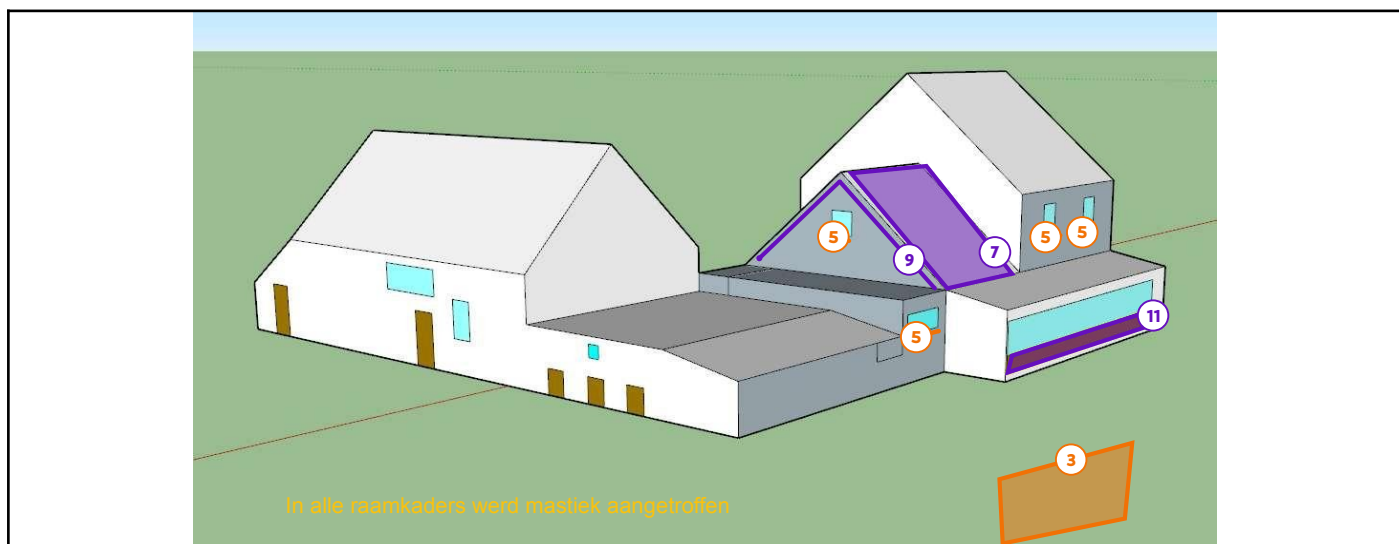
Plan 1.6: Achtergevel

Beschrijving	Type	Actie
3. Golpfaten	Asbestmateriaal	Verwijderen
4. Mastiek Tussen glas en profiel	Asbestmateriaal	Maatregelen nemen
5. Dekstenen buiten	Asbestmateriaal	Maatregelen nemen
7. Onderdak niet inspecteerbaar (buitenkant)	Beperking	-
9. Onderdak niet inspecteerbaar (binnenkant)	Advies	-
11. wandplaten veranda	Advies	-

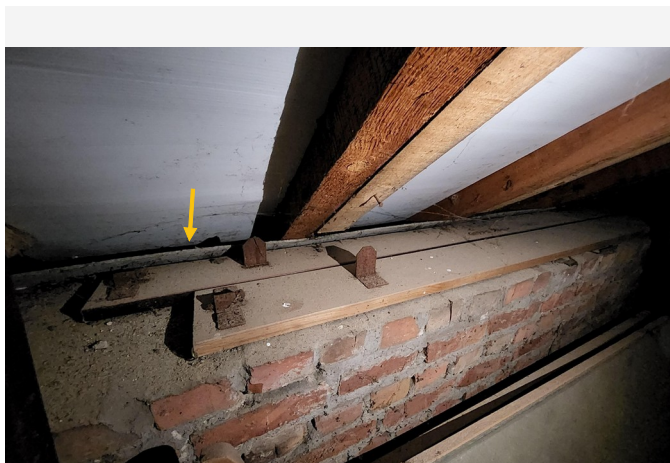
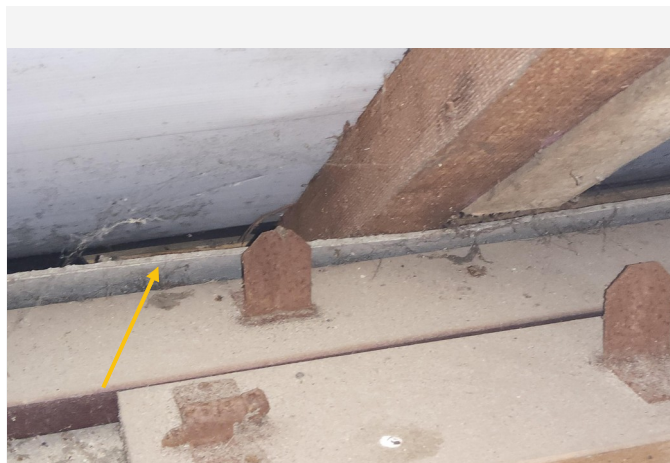
Eindbeoordeling materiaalrisico	Hoog materiaalrisico en/of hoge kans op vezelvrijgave
---------------------------------	---

Gebondenheid	Categorie 1: hechtgebonden in oorsprong
Asbestsoort (vezeltype)	Crocidoliet aanwezig
Asbestconcentratie	Laag (< 50%)
Afschermingsgraad van het gehele materiaal	Geheel of deels (ook) vrij aan binnenluchtstromen
Toestand van het materiaal	Matig beschadigd, matig verweerd

Beschrijving	Overgang dak naar dakgoot
Omgeving	Grenst aan binnen- en buitenlucht
Primaire drager	Schuin dak
Asbestmateriaal	Plaat, paneel, tablet - Type Menuiserite
Bindmiddel van asbestmateriaal	Cement
Gebondenheid op basis van bindmiddel	Hecht
Hoeveelheid (oppervlakte - dikte - aantal)	<ul style="list-style-type: none">• 25,00 m² - 1,00 cm - 1 stuk
Totaal volume	0,25 m ³
Eenvoudig bereikbaar	Ja
Bevestigingswijze	<ul style="list-style-type: none">• Geklemd• Geschroefd
Identificatiemethode	Vaststelling zonder monsternamen
Destructieve handeling voor identificatie	Nee

Dringend verwijderen

- Scherm in afwachting van verwijdering het asbestmateriaal af van luchtstromingen en verstoring: bijvoorbeeld door het te verpakken, te fixeren, af te dekken, signalisatie - afbakening aan te brengen, ...
- Verwijder dit asbestmateriaal zo snel mogelijk. Volg de toestand goed op.

- Eenvoudige handelingen: enkel door erkend asbestverwijderaar
Mag onder eenvoudige handelingen verwijderd worden, gezien de locatie en de verwerking adviseren wij echter een erkend asbestverwijderaar.

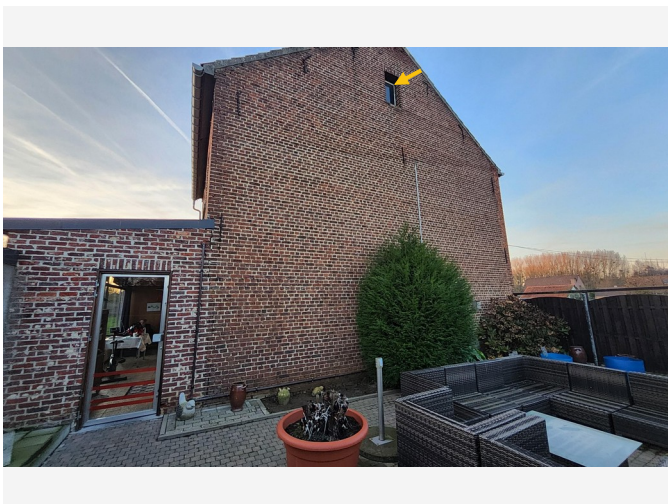
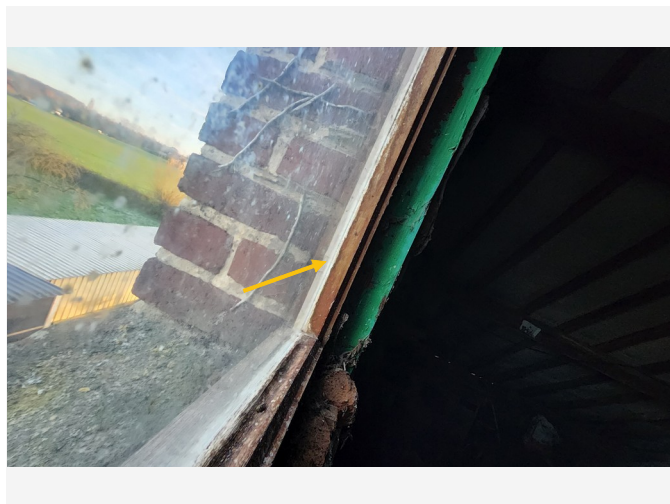
Eindbeoordeling materiaalrisico	Verhoogd materiaalrisico en/of verhoogde kans op vezelvrijgave
---------------------------------	--

Gebondenheid	Categorie 1: hechtgebonden in oorsprong
Asbestsoort (vezeltype)	Amfibool aanwezig, uitgezonderd crocidoliet
Asbestconcentratie	Laag (< 50%)
Afschermingsgraad van het gehele materiaal	Geheel of deels vrij aan de buitenlucht
Toestand van het materiaal	Matig beschadigd, matig verweerd

Beschrijving	Mastiek in ramen/ deuren zonder staalname
Omgeving	Buiten
Primaire drager	Wandopening verticaal (raam, deur, ...)
Asbestmateriaal	In-situ afwerkingslagen - Pasta, stopverf, voegsel, stopsel, vulsel, mastiek, kitten, ...
Bindmiddel van asbestmateriaal	Kitten, mastiek, pasta
Gebondenheid op basis van bindmiddel	Hecht
Hoeveelheid (gewicht - aantal)	<ul style="list-style-type: none">• 1,00 kg - 1 stuk
Totaal gewicht	1,00 kg
Eenvoudig bereikbaar	Ja
Bevestigingswijze	<ul style="list-style-type: none">• Verlijmd, ingegoten, versmeerd
Identificatiemethode	Vaststelling zonder monstername
Destructieve handeling voor identificatie	Nee
Opmerking	De mastiek kon worden vastgesteld visueel, maar het raam kon niet worden geopend voor staalname.

Verwijderen

- Verwijder dit asbestmateriaal zo snel mogelijk. Volg de toestand goed op.

- Eenvoudige handelingen: mag via doe-het-zelf of door werknemer(s) met opleidingsattest eenvoudige handelingen
We adviseren eenvoudige handelingen, er dient een erkend asbestverwijderaar ingeschakeld te worden voor deze toepassingen omdat deze niet verwijderd kan worden met de couveuzekmethode, hermetische zone of omdat het materiaal is beschreven in Vlarem II, art. 6.4.0.1 Â§2.

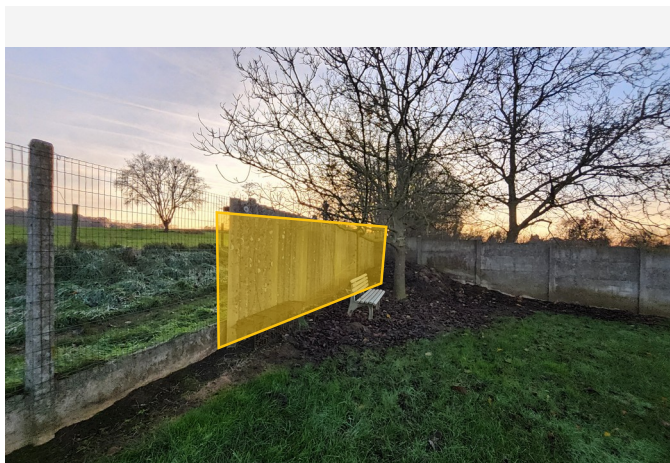
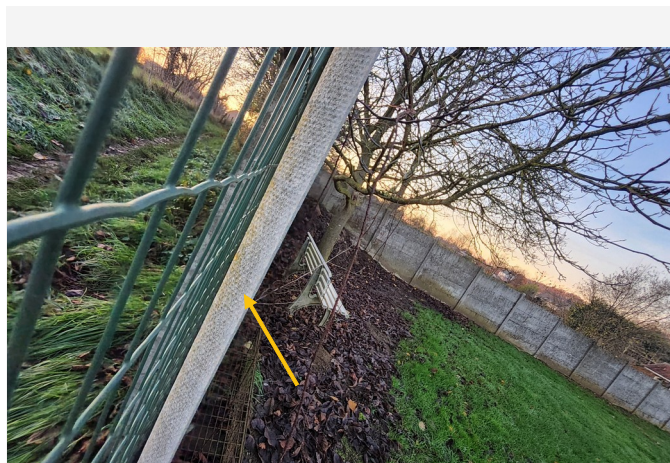
Eindbeoordeling materiaalrisico	Verhoogd materiaalrisico en/of verhoogde kans op vezelvrijgave
---------------------------------	--

Gebondenheid	Categorie 1: hechtgebonden in oorsprong
Asbestsoort (vezeltype)	Crocidoliet aanwezig
Asbestconcentratie	Laag (< 50%)
Afschermingsgraad van het gehele materiaal	Geheel of deels vrij aan de buitenlucht
Toestand van het materiaal	Matig beschadigd, matig verweerd

Beschrijving	Golpfaten
Omgeving	Buiten
Primaire drager	Afboording, omheining...
Asbestmateriaal	Dak- en gevelbekleding - Golfplaat
Bindmiddel van asbestmateriaal	Cement
Gebondenheid op basis van bindmiddel	Hecht
Hoeveelheid (oppervlakte - aantal)	• 19,96 m ² - 1 stuk
Totale oppervlakte	19,96 m ²
Eenvoudig bereikbaar	Ja
Bevestigingswijze	• Geklemd
Identificatiemethode	Vaststelling zonder monstername
Destructieve handeling voor identificatie	Nee

Verwijderen

- Verwijder dit asbestmateriaal zo snel mogelijk. Volg de toestand goed op.
- Hemelwater dat afspoelt van asbestcement daken of gevels kan asbestdeeltjes bevatten. Gebruik het enkel voor gesloten circuits (bv. spoelen toiletten). Reinig na het vervangen van het dak of de gevel de dakgoten en regenwaterput of -ton om asbesthoudend sediment of slib te verwijderen

- Eenvoudige handelingen: mag via doe-het-zelf of door werknemer(s) met opleidingsattest eenvoudige handelingen
Mag onder eenvoudige handelingen verwijderd worden zonder de toepassing te breken

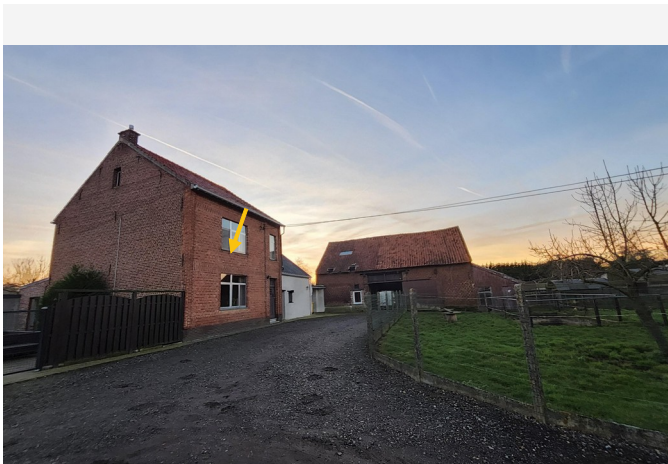
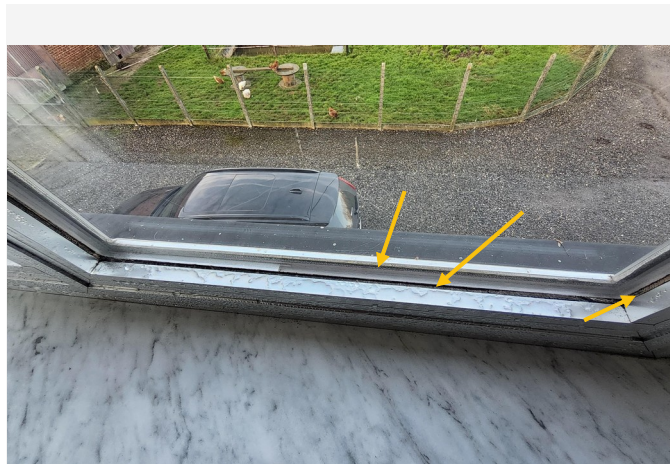
Eindbeoordeling materiaalrisico	Verhoogd materiaalrisico en/of verhoogde kans op vezelvrijgave
---------------------------------	--

Gebondenheid	Categorie 1: hechtgebonden in oorsprong
Asbestsoort (vezeltype)	Amfibool aanwezig, uitgezonderd crocidoliet
Asbestconcentratie	Laag (< 50%)
Afschermingsgraad van het gehele materiaal	Geheel of deels (ook) vrij aan de binnenlucht
Toestand van het materiaal	Matig beschadigd, matig verweerd

Beschrijving	Mastiek Tussen glas en profiel
Omgeving	Grenst aan binnen- en buitenlucht
Primaire drager	Wandopening verticaal (raam, deur, ...)
Asbestmateriaal	In-situ afwerkingslagen - Pasta, stopverf, voegsel, stopsel, vulsel, mastiek, katten, ...
Bindmiddel van asbestmateriaal	Kitten, mastiek, pasta
Gebondenheid op basis van bindmiddel	Hecht
Hoeveelheid (gewicht - aantal)	<ul style="list-style-type: none">• 5,00 kg - 1 stuk
Totaal gewicht	5,00 kg
Eenvoudig bereikbaar	Nee <ul style="list-style-type: none">• Verwijdering tast de bouwkundige integriteit aan.
Bevestigingswijze	<ul style="list-style-type: none">• Verlijmd, ingegoten, versmeerd
Identificatiemethode	Vaststelling zonder monsternamen
Destructieve handeling voor identificatie	Nee

Maatregelen nemen

- Zorg voor een veilig beheer. Vermijd het beschadigen van het asbestmateriaal. Controleer de toestand jaarlijks op wijzigingen.
- Zorg voor een veilig beheer en verwijder dit asbestmateriaal wanneer het bij werken eenvoudig bereikbaar wordt. Controleer de toestand jaarlijks op wijzigingen.

- Eenvoudige handelingen: mag via doe-het-zelf of door werknemer(s) met opleidingsattest eenvoudige handelingen
We adviseren eenvoudige handelingen, er dient een erkend asbestverwijderaars ingeschakeld te worden voor deze toepassingen omdat deze niet verwijderd kan worden met de couveuzetakmethode, hermetische zone of omdat het materiaal is beschreven in Vlarem II, art. 6.4.0.1 Â§2.

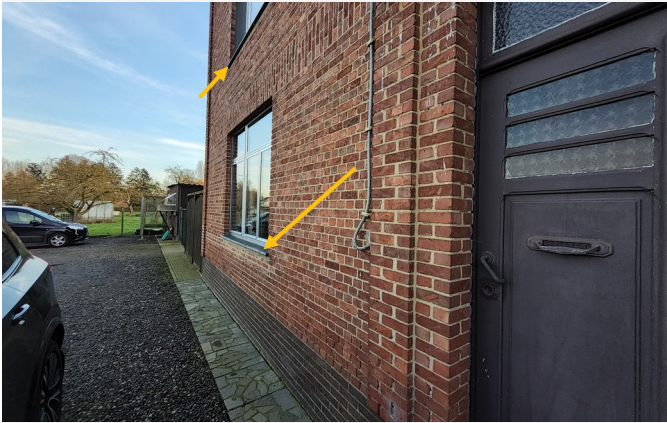
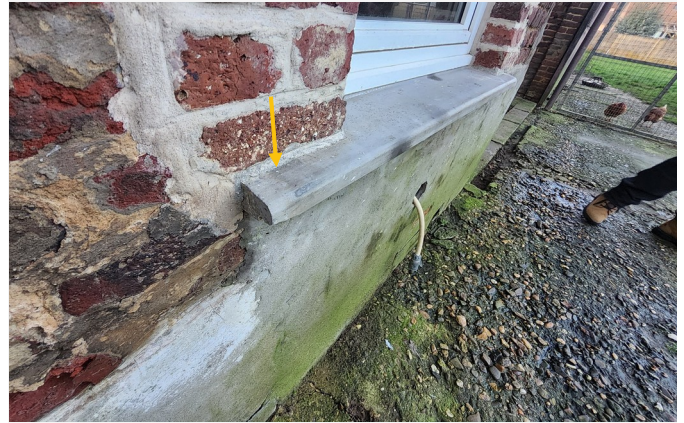
Eindbeoordeling materiaalrisico	Verhoogd materiaalrisico en/of verhoogde kans op vezelvrijgave
---------------------------------	--

Gebondenheid	Categorie 1: hechtgebonden in oorsprong
Asbestsoort (vezeltype)	Crocidoliet aanwezig
Asbestconcentratie	Laag (< 50%)
Afschermingsgraad van het gehele materiaal	Geheel of deels vrij aan de buitenlucht
Toestand van het materiaal	Matig beschadigd, matig verweerd

Beschrijving	Dekstenen buiten
Omgeving	Buiten
Primaire drager	Wandopening verticaal (raam, deur, ...)
Asbestmateriaal	Deksteen, muurkap - Hol
Bindmiddel van asbestmateriaal	Cement
Gebondenheid op basis van bindmiddel	Hecht
Hoeveelheid (oppervlakte - dikte - aantal)	<ul style="list-style-type: none">• 1,00 m² - 8,00 cm - 9 stuks
Totaal volume	0,72 m ³
Eenvoudig bereikbaar	Nee <ul style="list-style-type: none">• Verwijdering tast de bouwkundige integriteit aan.
Bevestigingswijze	<ul style="list-style-type: none">• Geklemd
Identificatiemethode	Vaststelling zonder monsternamen
Destructieve handeling voor identificatie	Nee

Maatregelen nemen

- Zorg voor een veilig beheer. Vermijd het beschadigen van het asbestmateriaal. Controleer de toestand jaarlijks op wijzigingen.
- Zorg voor een veilig beheer en verwijder dit asbestmateriaal wanneer het bij werken eenvoudig bereikbaar wordt. Controleer de toestand jaarlijks op wijzigingen.
- Hemelwater dat afspoelt van asbestcement daken of gevels kan asbestdeeltjes bevatten. Gebruik het enkel voor gesloten circuits (bv. spoelen toiletten). Reinig na het vervangen van het dak of de gevel de dakgoten en regenwaterput of -ton om asbesthoudend sediment of slib te verwijderen

- Eenvoudige handelingen: mag via doe-het-zelf of door werknemer(s) met opleidingsattest eenvoudige handelingen
We adviseren eenvoudige handelingen omdat we inschatten dat de kans op vrijgave vezels beperkt is. Het dragen van persoonlijke beschermingsmiddelen is verplicht bij verwijdering, incl. een FFP3-masker.

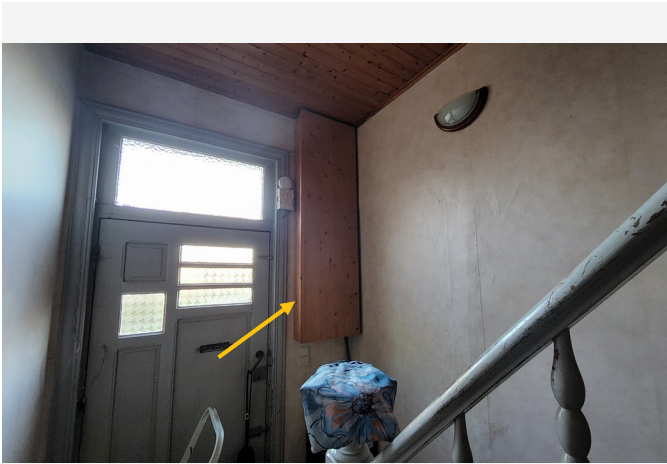
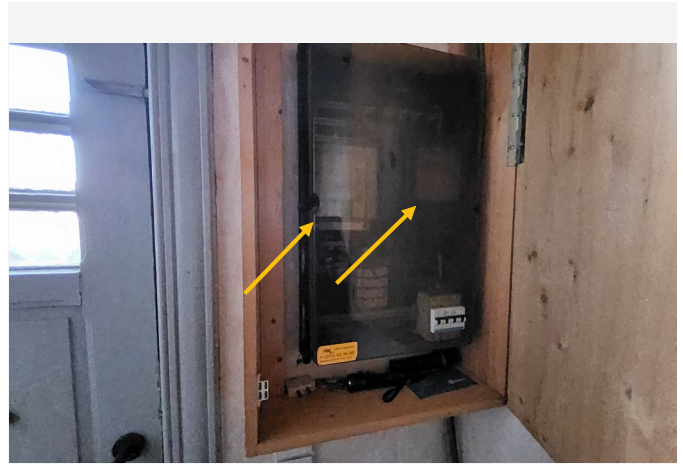
Eindbeoordeling materiaalrisico	Zeer laag materiaalrisico en/of zeer lage kans op vezelvrijgave
---------------------------------	---

Gebondenheid	Categorie 1: hechtgebonden in oorsprong
Asbestsoort (vezeltype)	Crocidoliet aanwezig
Asbestconcentratie	Laag (< 50%)
Afschermingsgraad van het gehele materiaal	Stootvaste afscherming of omkasting
Toestand van het materiaal	Licht beschadigd, licht verweerd. Intact calciumsilicaatmateriaal of categorie III 'gebondenheid'

Beschrijving	bakeliet
Omgeving	Binnen
Primaire drager	Communicatie en elektrische infrastructuur en uitrusting
Asbestmateriaal	Plaat, paneel, tablet - Type Bakeliet
Bindmiddel van asbestmateriaal	Kunststof of -hars
Gebondenheid op basis van bindmiddel	Hecht
Hoeveelheid (oppervlakte - dikte - aantal)	• 0,20 m ² - 5,00 cm - 1 stuk
Totaal volume	0,01 m ³
Eenvoudig bereikbaar	Ja
Bevestigingswijze	• Geschroefd
Identificatiemethode	Vaststelling zonder monstername
Destructieve handeling voor identificatie	Nee

Zorgvuldig beheren

- Zorg voor een veilig beheer. Vermijd het beschadigen van het asbestmateriaal. Controleer de toestand jaarlijks op wijzigingen.
- Zorg voor een veilig beheer en verwijder dit asbestmateriaal wanneer het bij werken eenvoudig bereikbaar wordt. Controleer de toestand jaarlijks op wijzigingen.

We adviseren eenvoudige handelingen omdat we inschatten dat de kans op vrijgave vezels beperkt is zolang de asbesttoepassing losgemaakt kan worden zonder beschadigen. De toepassing kan dan in het geheel afgevoerd worden. Het dragen van persoonlijke beschermingsmiddelen is verplicht bij verwijdering, incl. een FFP3-masker. ,Link naar de OVAM website: <https://ovam.vlaanderen.be/asbest-verwijderen>

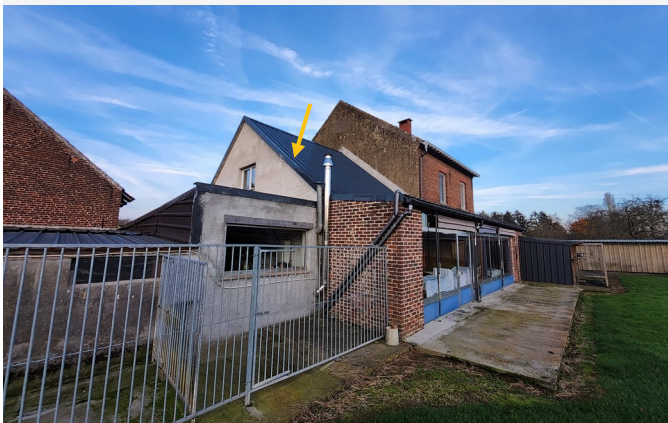
Tijdelijke beperking

Reden: Het te onderzoeken materiaal situeert zich hoger dan 3,50 m te rekenen vanaf een veilige ondergrond

Uitleg van de asbestdeskundige: Het dak was opgetrokken met trapzeziemplaten, deze konden niet opgehoften worden om hieronder te kijken

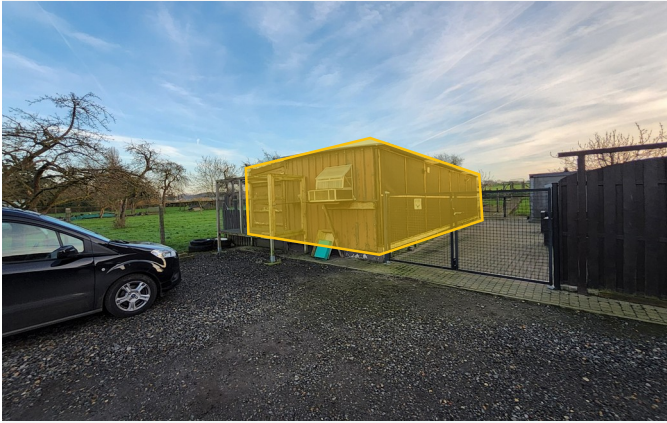
Uitgesloten van inspectie

Bouwjaar: 2003

Constructies gebouwd vanaf 2001 moeten niet onderzocht worden

Opmerking	De duivenkoten zijn op satelietbeelden in het jaar 2003 nog niet zichtbaar. Deze werden dus pas na 2003 gebouwd.
-----------	--

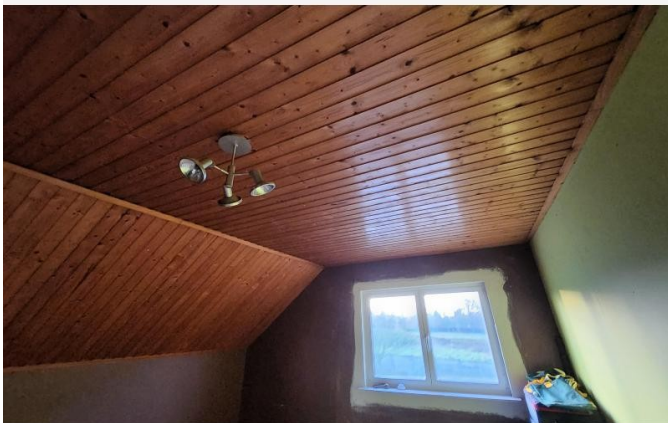
Het onderdak kon niet onderzocht worden langs de binnenkant daar deze afgewerkt was met houtplanchetten.

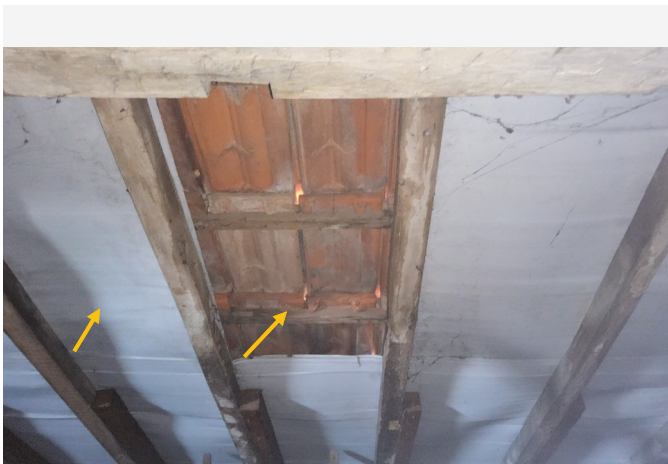
Op zolder kon de dakstructuur onderzocht worden. Er werd een waterkering vastgesteld. Via gaten konden de pannen vastgesteld worden. Er werd geen onderdak vastgesteld. Dit is echter een plaatselijke vaststelling. Er bestaat altijd de kans dat er alsnog op een andere plaats een verdacht onderdak aanwezig is.

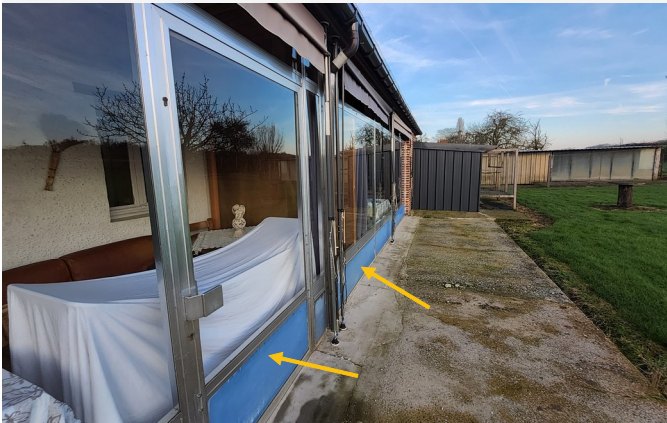
de wandplaten van de veranda werden onderzocht en zijn uit PVC, niet uit (asbest)cement

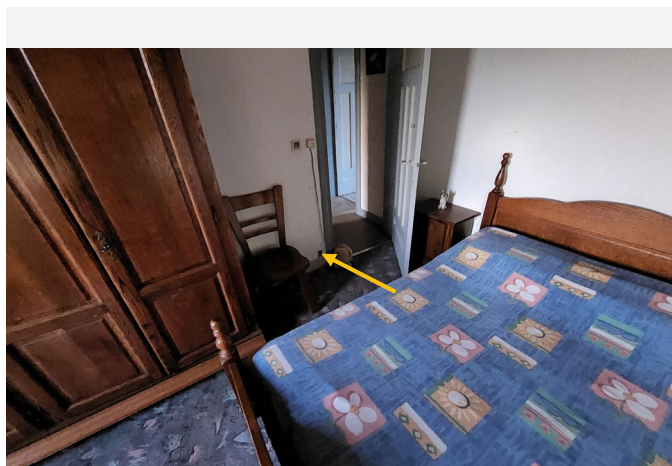
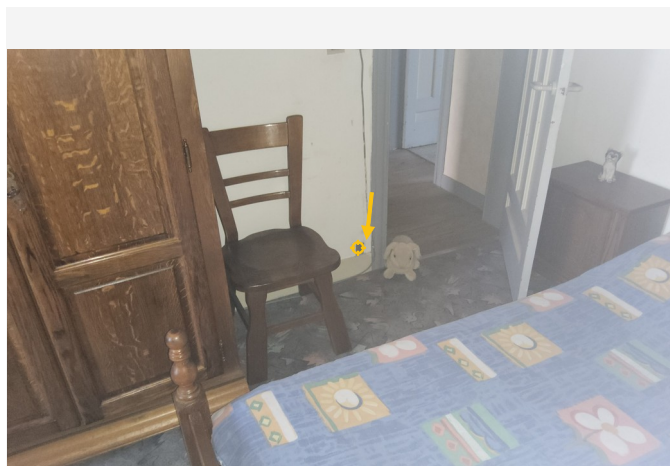
Fiche 12: pleisterwerk muren.

Geen asbest

#	Type	Referentie	Resultaat
12.1	Mengmonster	29/11/24-T1	Geen asbest
