Asbestinventarisatetest

Wouters-Lefebvreplein 21, 2830 Willebroek

Attestnummer : 20260323-000454.000

Uitgegeven op : 23.03.2026

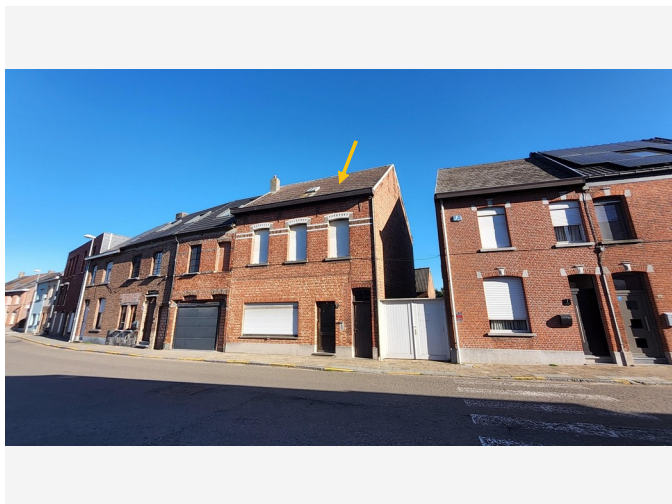
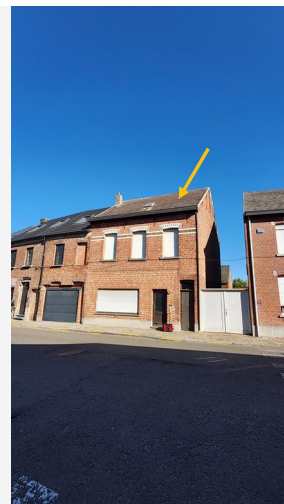
Eindbeoordeling materiaalrisico	Hoog materiaalrisico en/of hoge kans op vezelvrijgave
---------------------------------	---

Gebondenheid	Categorie 1: hechtgebonden in oorsprong
Asbestsoort (vezeltype)	Crocidoliet aanwezig
Asbestconcentratie	Laag (< 50%)
Afschermingsgraad van het gehele materiaal	Geheel of deels vrij aan de buitenlucht, maar geen contact met binnenlucht
Toestand van het materiaal	Zwaar beschadigd, zwaar verweerd

Beschrijving	Leien dakbedekking
Omgeving	Buiten
Primaire drager	Schuin dak
Asbestmateriaal	Dak- en gevelbekleding - Lei, shingle
Bindmiddel van asbestmateriaal	Cement
Gebondenheid op basis van bindmiddel	Hecht
Hoeveelheid (oppervlakte - aantal)	<ul style="list-style-type: none">• 60,00 m² - 1 stuk
Totale oppervlakte	60,00 m ²
Eenvoudig bereikbaar	Ja
Bevestigingswijze	<ul style="list-style-type: none">• Genageld, geniet
Identificatiemethode	<p>De asbestdeskundige beoordeelt het materiaal als asbestverdacht en dus asbesthoudend, en dit zonder monstername.</p> <p>Motivatie: Er is een onderzoeksbeperking die monstername verhindert; De ruimte of het materiaal bevindt zich hoger dan 3,5 meter vanaf een vaste ondergrond.</p>
Destructieve handeling voor identificatie	Nee
Opmerking	De leien situeren zich hoger dan 3.5m te rekenen vanaf een veilige ondergrond.

- Verwijder dit asbestmateriaal zo snel mogelijk. Volg de toestand goed op.
- Voer bijkomende staalname(s) uit.

De toepassingen dienen in hun geheel verwijderd te worden, zonder ze te breken, om vezelverspreiding te voorkomen.

Bevochtig en fixeer de leien grondig voordat je ze verwijdert.

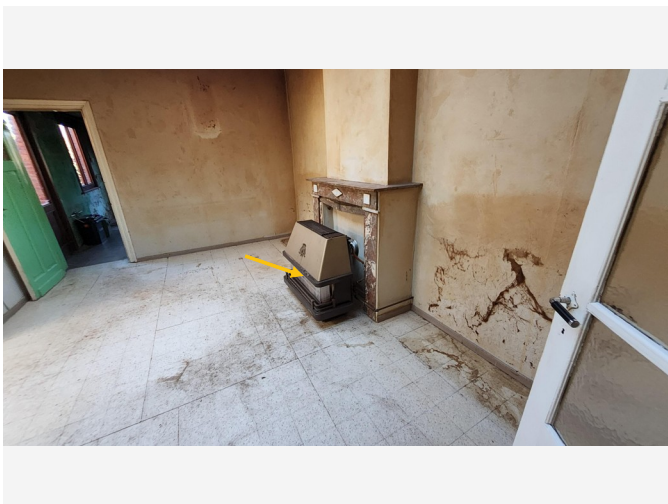
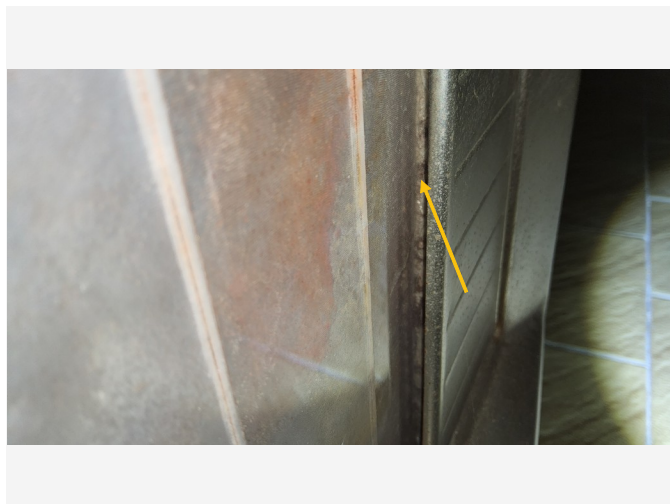
Eindbeoordeling materiaalrisico	Hoog materiaalrisico en/of hoge kans op vezelvrijgave
---------------------------------	---

Gebondenheid	Categorie 3: niet-hechtgebonden met weinig of geen matrix
Asbestsoort (vezeltype)	Crocidoliet aanwezig
Asbestconcentratie	Hoog ($\geq 50\%$)
Afschermingsgraad van het gehele materiaal	Geheel of deels vrij aan binnenluchtstromen
Toestand van het materiaal	Matig beschadigd, matig verweerd

Beschrijving	Dichting gaskachels
Omgeving	Grenst aan binnen- en buitenlucht
Primaire drager	HVAC infrastructuur en uitrusting
Asbestmateriaal	Koord, lint, band, strip
Bindmiddel van asbestmateriaal	Weinig of geen bindmiddel (textiel, bevolking, ...)
Gebondenheid op basis van bindmiddel	Niet-hechtgebonden
Hoeveelheid (lengte - omtrek - aantal)	<ul style="list-style-type: none">• 0,60 m - 1,00 cm - 2 stuks
Totale oppervlakte	0,012 m ²
Eenvoudig bereikbaar	Ja
Bevestigingswijze	<ul style="list-style-type: none">• Geklemd
Identificatiemethode	<p>De asbestdeskundige beoordeelt het materiaal als asbestverdacht en dus asbesthoudend, en dit zonder monstername.</p> <p>Motivatie: De monstername brengt andere schade aan dan schade die inherent is aan de monstername.</p>
Destructieve handeling voor identificatie	Nee

- Verwijder dit asbestmateriaal zo snel mogelijk. Volg de toestand goed op.
- Voer bijkomende staalname(s) uit.

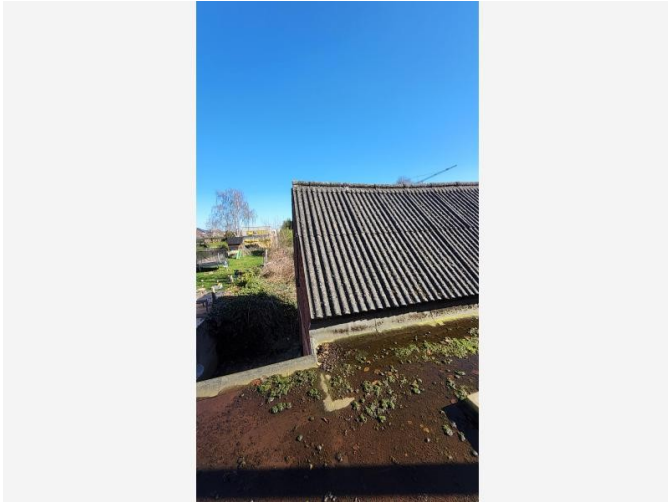
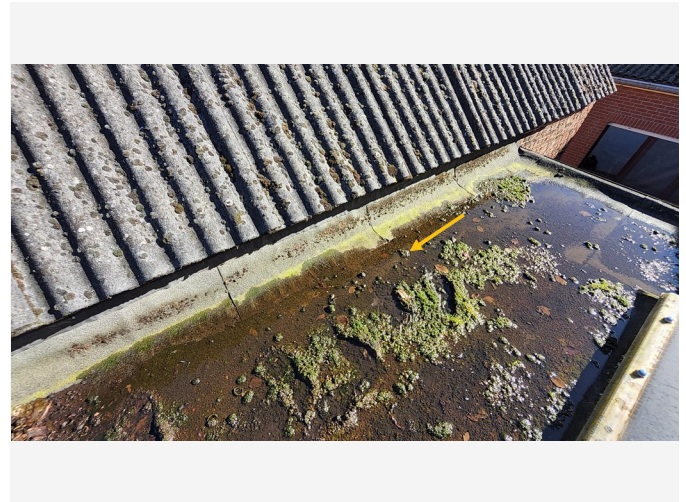
Fiche 3: Hemelwater na contact met asbesttoepassing

Beschrijving	Hemelwater na contact met asbesttoepassing
Type afvalstof	Betreft resten (contaminatie) van verwerking of beschadiging
Type resten (contaminatie)	<ul style="list-style-type: none">• Stof, deeltjes < 4 mm, flinters, gruis (los, opliggend)
Besmette materialen	<ul style="list-style-type: none">• Sediment (dakgoot, afvoerbuys, regenwaterput, ...)
Bron van de resten	Golfplaten en leien zijn nog aanwezig als dakbedekking
Omgeving	Buiten
Primaire drager	Infrastructuur hemelwater (opvang en afvoer)
Gebondenheid resten	Niet hecht
Hoeveelheid (gewicht - aantal)	<ul style="list-style-type: none">• 1,00 kg - 3 stuks
Totaal gewicht	3,00 kg
Eenvoudig bereikbaar	Ja
Identificatiemethode	De asbestdeskundige beoordeelt het materiaal als asbestverdacht en dus asbesthoudend, en dit zonder monstername.

- Verwijder het asbestafval.

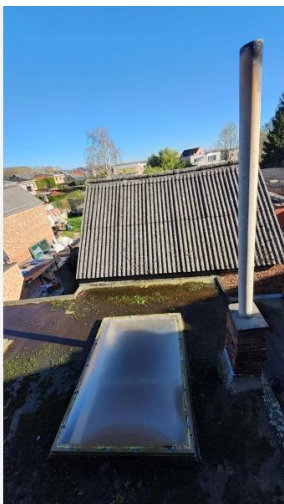
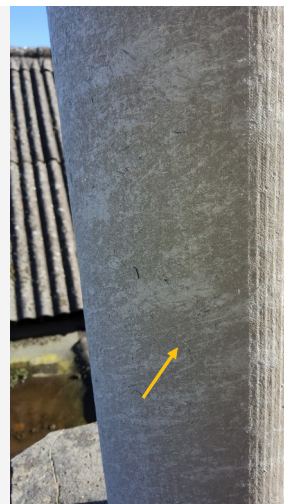
Eindbeoordeling materiaalrisico	Hoog materiaalrisico en/of hoge kans op vezelvrijgave
---------------------------------	---

Gebondenheid	Categorie 1: hechtgebonden in oorsprong
Asbestsoort (vezeltype)	Crocidoliet aanwezig
Asbestconcentratie	Laag (< 50%)
Afschermingsgraad van het gehele materiaal	Geheel of deels vrij aan binnenluchtstromen
Toestand van het materiaal	Matig beschadigd, matig verweerd

Beschrijving	Rookgaskanalane
Omgeving	Grenst aan binnen- en buitenlucht
Primaire drager	HVAC infrastructuur en uitrusting
Asbestmateriaal	Rookgaskanaal
Bindmiddel van asbestmateriaal	Cement
Gebondenheid op basis van bindmiddel	Hecht
Hoeveelheid (lengte - omtrek - dikte - aantal)	<ul style="list-style-type: none"> • 5,00 m - 30,00 cm - 3,00 cm - 1 stuk
Totaal volume	0,045 m ³
Eenvoudig bereikbaar	<p>Nee</p> <ul style="list-style-type: none"> • Verwijdering tast de bouwkundige integriteit aan.
Bevestigingswijze	<ul style="list-style-type: none"> • Geklemd • Verlijmd, ingegoten, versmeerd
Identificatiemethode	<p>De asbestdeskundige beoordeelt het materiaal als asbestverdacht en dus asbesthoudend, en dit zonder monstername.</p> <p>Motivatie: Er is een onderzoeksbeperking die monstername verhindert; De ruimte of het materiaal bevindt zich hoger dan 3,5 meter vanaf een vaste ondergrond.</p>
Destructieve handeling voor identificatie	Nee

- Zorg voor een veilig beheer. Vermijd het beschadigen van het asbestmateriaal. Controleer de toestand jaarlijks op wijzigingen.
- Scherm in afwachting van verwijdering het asbestmateriaal af van luchtstromingen en verstoring: bijvoorbeeld door het te verpakken, te fixeren, af te dekken, signalisatie - afbakening aan te brengen, ...
- Zorg voor een veilig beheer en verwijder dit asbestmateriaal wanneer het bij werken eenvoudig bereikbaar wordt. Controleer de toestand jaarlijks op wijzigingen.
- Voer bijkomende staalname(s) uit.

De toepassingen is niet eenvoudig bereikbaar en kan zelf niet verwijderd worden. Gezien de risico's en de benodigde voorzorgsmaatregelen, wordt het sterk aangeraden om de werkzaamheden te laten uitvoeren

door een professional die de opleiding eenvoudige handelingen heeft gevolgd. Er is een sterk vermoeden dat de toepassing verderloopt in de woningstructuur

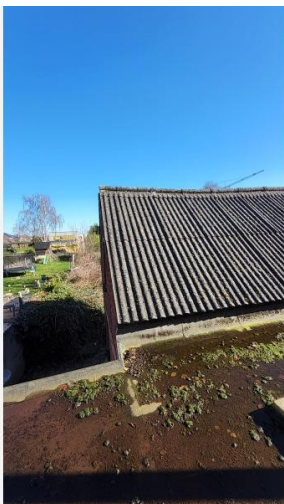
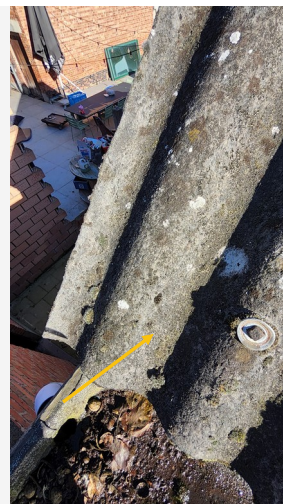
Beschrijving	Golfplaten
Omgeving	Buiten
Primaire drager	Schuin dak
Asbestmateriaal	Dak- en gevelbekleding - Golfplaat
Bindmiddel van asbestmateriaal	Cement
Gebondenheid op basis van bindmiddel	Hecht
Hoeveelheid (oppervlakte - aantal)	<ul style="list-style-type: none">• 40,00 m² - 1 stuk
Totale oppervlakte	40,00 m ²
Eenvoudig bereikbaar	Ja
Bevestigingswijze	<ul style="list-style-type: none">• Geschroefd
Identificatiemethode	De asbestdeskundige beoordeelt het materiaal als asbesthoudend, en dit zonder monsternamen.
Destructieve handeling voor identificatie	Nee

- Zorg voor een veilig beheer. Vermijd het beschadigen van het asbestmateriaal. Controleer de toestand jaarlijks op wijzigingen.
- Scherm in afwachting van verwijdering het asbestmateriaal af van luchtstromingen en versterking: bijvoorbeeld door het te verpakken, te fixeren, af te dekken, signalisatie - afbakening aan te brengen, ...
- Voer bijkomende staalname(s) uit.

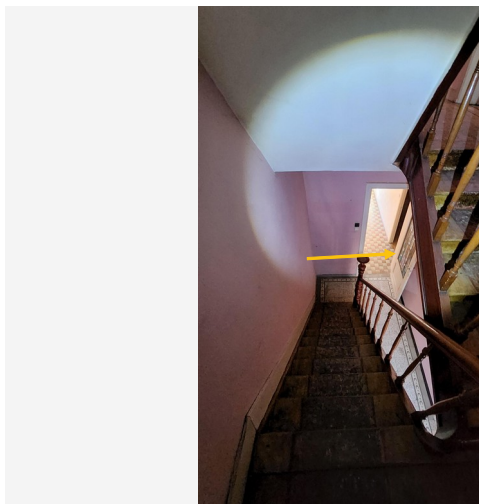
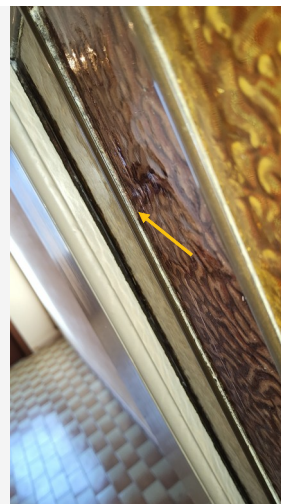
Beschrijving	Mastiek tussen glas en profiel (binnendeur)
Omgeving	Binnen
Primaire drager	Wandopening verticaal (raam, deur, ...)
Asbestmateriaal	In-situ afwerkingslagen - Pasta, stopverf, voegsel, stopsel, vulsel, mastiek, kitten, ...
Bindmiddel van asbestmateriaal	Kitten, mastiek, pasta
Gebondenheid op basis van bindmiddel	Hecht
Hoeveelheid (lengte - aantal)	<ul style="list-style-type: none"> • 0,50 m - 1 stuk
Totale lengte	0,50 m
Eenvoudig bereikbaar	Ja
Bevestigingswijze	<ul style="list-style-type: none"> • Geklemd • Verlijmd, ingegoten, versmeerd
Identificatiemethode	<p>De asbestdeskundige beoordeelt het materiaal als asbestverdacht en dus asbesthoudend, en dit zonder monstername.</p> <p>Motivatie: De monstername brengt andere schade aan dan schade die inherent is aan de monstername.</p>
Destructieve handeling voor identificatie	Nee
Opmerking	Er werd getracht een staal te nemen, echter was de kant op glasbreuk te groot.

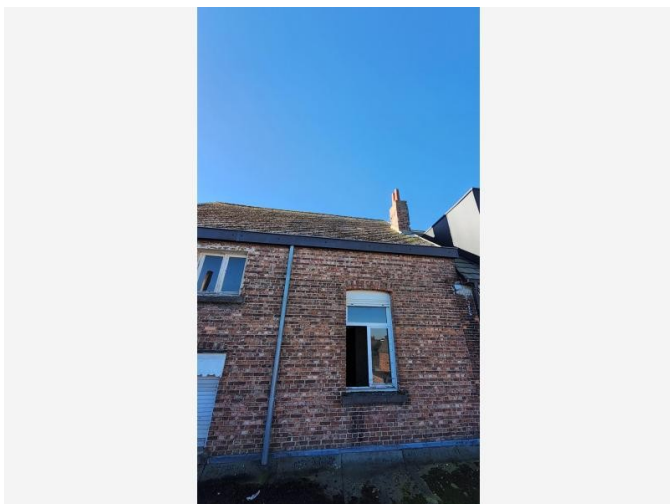
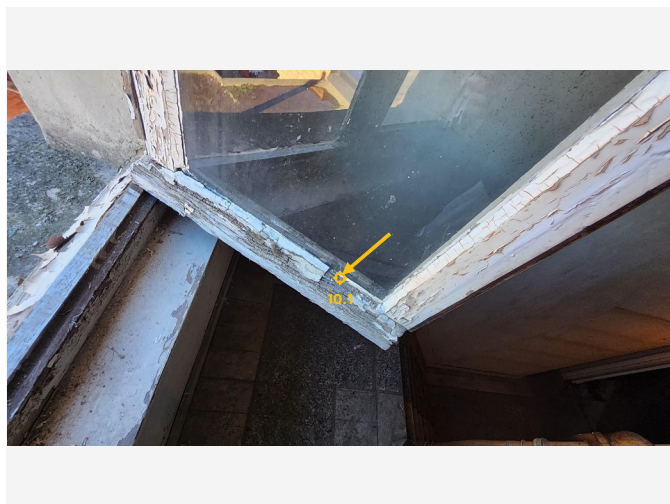
Fiche 10: Mastiek op raamkader

Geen asbest

Beschrijving	Mastiek op raamkader
Omgeving	Binnen
Primaire drager	Wandopening verticaal (raam, deur, ...)
Bindmiddel van materiaal	Kitten, mastiek, pasta
Gebondenheid op basis van bindmiddel	Hecht
Hoeveelheid (lengte - aantal)	<ul style="list-style-type: none">• 1,00 m - 5 stuks
Totale lengte	5,00 m
Identificatiemethode	Een monstername door de asbestdeskundige met laboanalyse door een asbestlabo.
Destructieve handeling voor identificatie	Nee

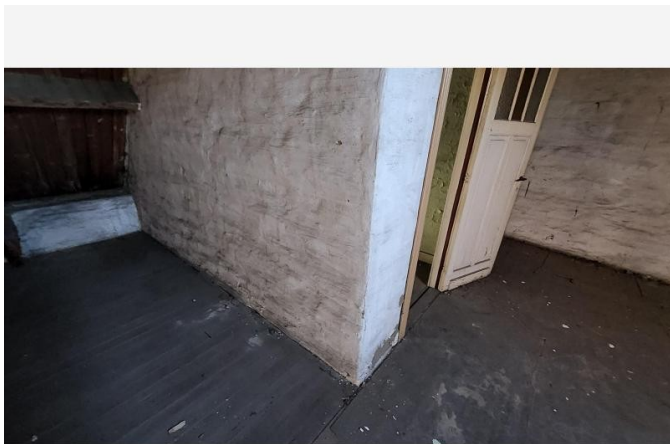
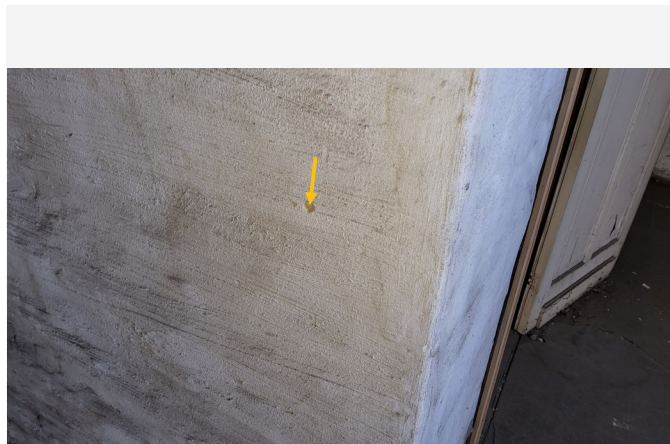
Fiche 14: Cementering zolder

Geen asbest

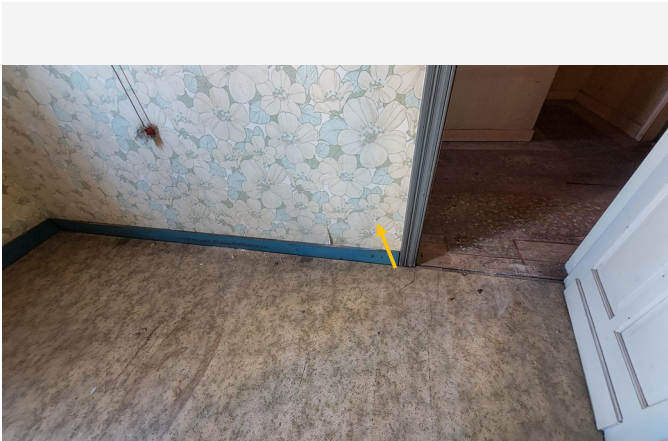
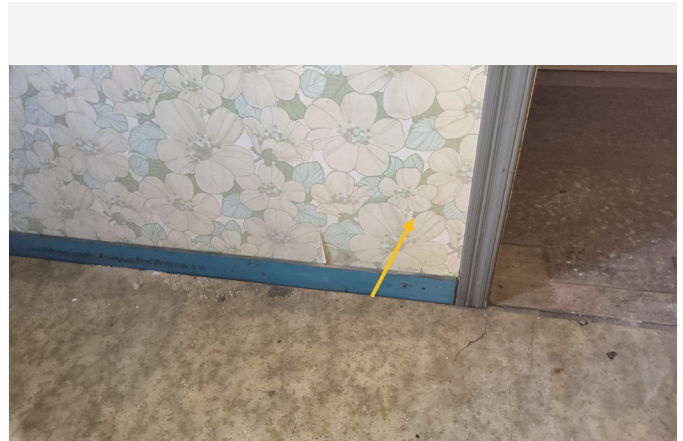
Fiche 15: Pleisterwerk muren

Geen asbest

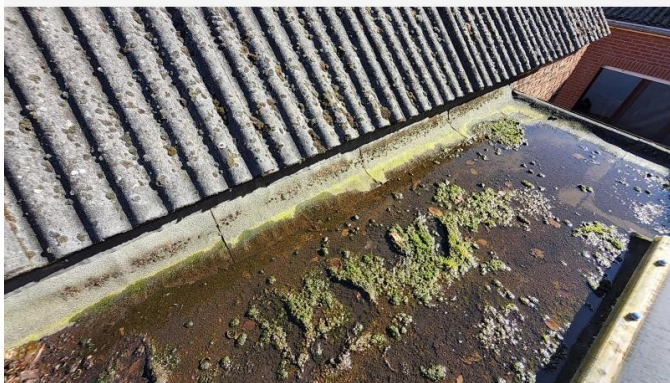
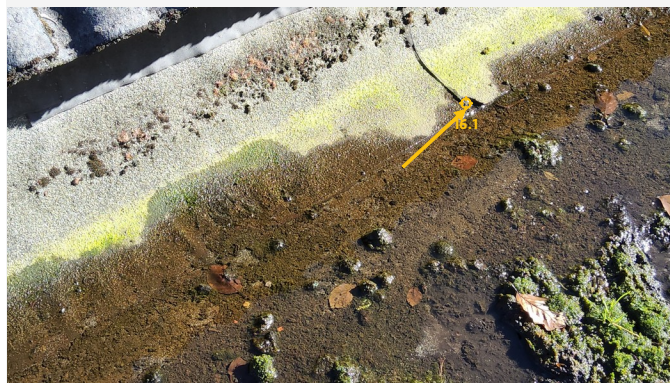
Fiche 16: Roofing plat dak

Geen asbest

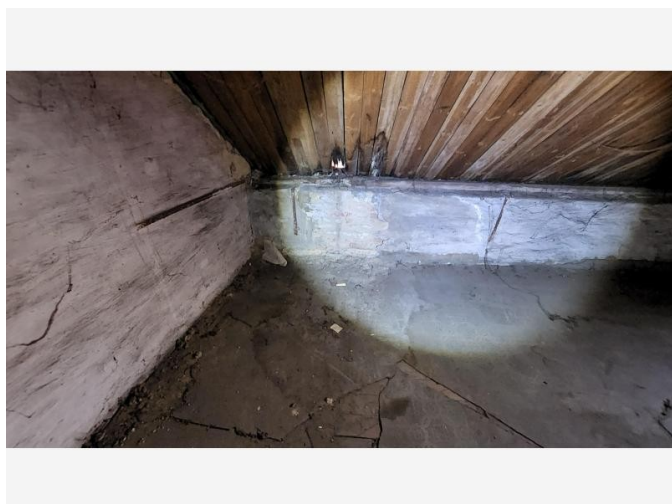
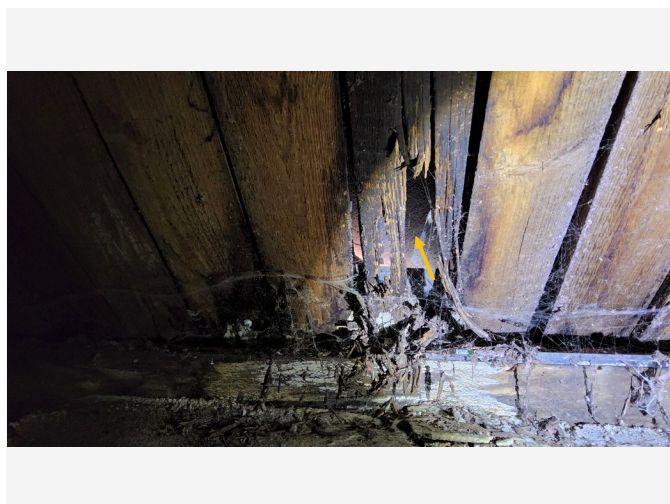
Beschrijving	Notitie	Terug te vinden op plannen
Fiche 17: Geen onderdak vastgesteld	Het dak is op de zolder is langs binnen afgewerkt met houten planken. langs buiten heeft het dak leien als dakbedekking. Via een gat kon was er achter de houten planken geen onderdak zichtbaar maar konden de leien vastgesteld worden. Dit is echter een zeer lokale vaststelling en kan geen uitspraak zijn voor het gehele dakvlak	Plan 1.4: Dakplan
