Asbestinventarisatetest

Broekstraat 40, 2830 Willebroek

Attestnummer : 20260109-000224.000

Uitgegeven op : 09.01.2026

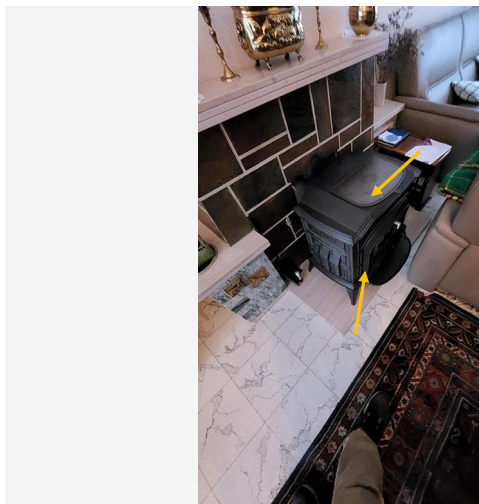
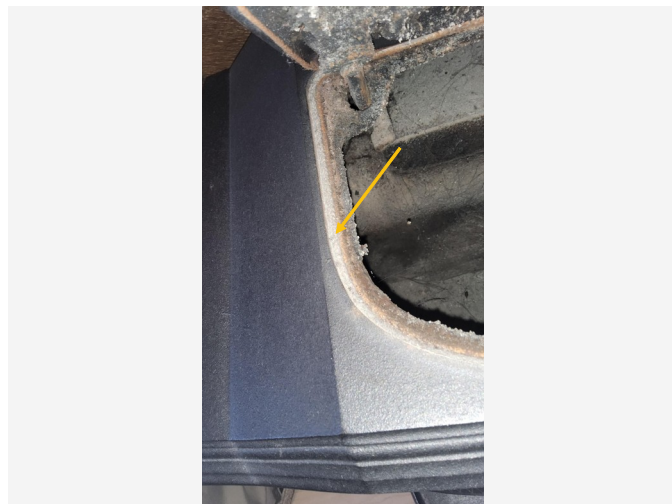
Eindbeoordeling materiaalrisico	Hoog materiaalrisico en/of hoge kans op vezelvrijgave
---------------------------------	---

Gebondenheid	Categorie 3: niet-hechtgebonden met weinig of geen matrix
Asbestsoort (vezeltype)	Alleen chrysotiel
Asbestconcentratie	Hoog ($\geq 50\%$)
Afschermingsgraad van het gehele materiaal	Geheel of deels (ook) vrij aan binnenluchtstromen
Toestand van het materiaal	Zwaar beschadigd, zwaar verweerd

Beschrijving	Kachelkoord
Omgeving	Grenst aan binnen- en buitenlucht
Primaire drager	HVAC infrastructuur en uitrusting
Asbestmateriaal	Koord, lint, band, strip
Bindmiddel van asbestmateriaal	Weinig of geen bindmiddel (textiel, bevolking, ...)
Gebondenheid op basis van bindmiddel	Niet-hechtgebonden
Hoeveelheid (lengte - omtrek - aantal)	<ul style="list-style-type: none">0,50 m - 1,00 cm - 1 stuk
Totale oppervlakte	0,005 m ²
Eenvoudig bereikbaar	Ja
Bevestigingswijze	<ul style="list-style-type: none">Geklemd
Identificatiemethode	<p>De asbestdeskundige beoordeelt het materiaal als asbestverdacht en dus asbesthoudend, en dit zonder monstername.</p> <p>Motivatie: De monstername brengt andere schade aan dan schade die inherent is aan de monstername.</p>
Destructieve handeling voor identificatie	Nee

- Verwijder dit asbestmateriaal zo snel mogelijk. Volg de toestand goed op.
- Voer bijkomende staalname(s) uit.

- Eenvoudige handelingen: mag via doe-het-zelf of door werknemer(s) met opleidingsattest eenvoudige handelingen
- Eenvoudige handelingen: mag via doe-het-zelf of door werknemer(s) met opleidingsattest eenvoudige handelingen

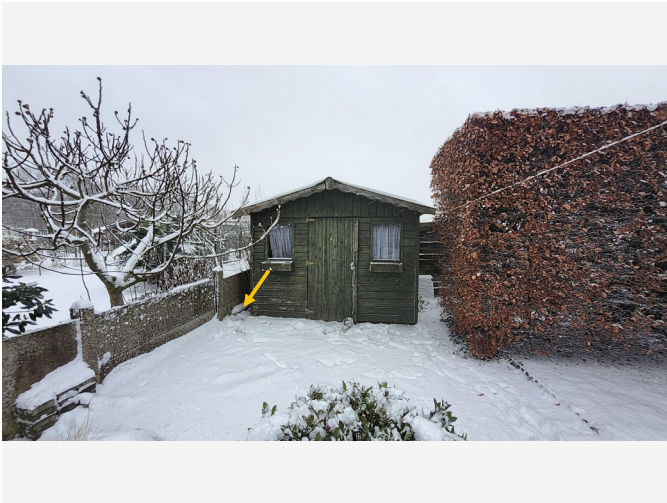
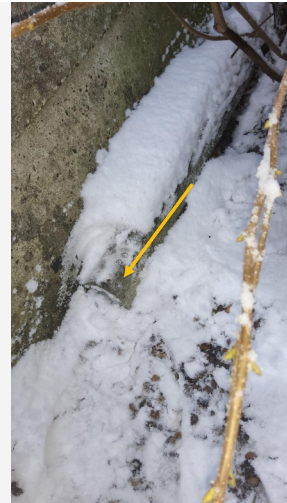
Fiche 2: Buis

Beschrijving	Buis
Type afvalstof	Betreft stock-voorraad of gedemonteerde asbestmaterialen
Aanwezige resten	De buis is nog aanwezig op de grond
Omgeving	Buiten
Primaire drager	Grondkering, beschoeiing, ...
Asbestmaterialen	<ul style="list-style-type: none">• Buis, koker, leiding, pijp, doorvoer
Bindmiddel van asbestmateriaal	Cement
Gebondenheid op basis van bindmiddel	Hecht
Hoeveelheid (gewicht - aantal)	<ul style="list-style-type: none">• 5,00 kg - 1 stuk
Totaal gewicht	5,00 kg
Eenvoudig bereikbaar	Ja
Identificatiemethode	De asbestdeskundige beoordeelt het materiaal als asbestverdacht en dus asbesthoudend, en dit zonder monsternamen.

- Verwijder het asbestafval.

- Eenvoudige handelingen: mag via doe-het-zelf of door werknemer(s) met opleidingsattest eenvoudige handelingen
Mag onder eenvoudige handelingen verwijderd worden in 1 geheel zonder de toepassing te breken

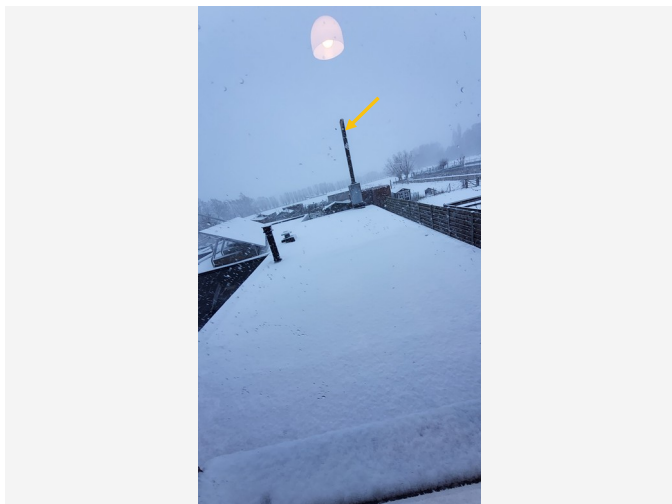
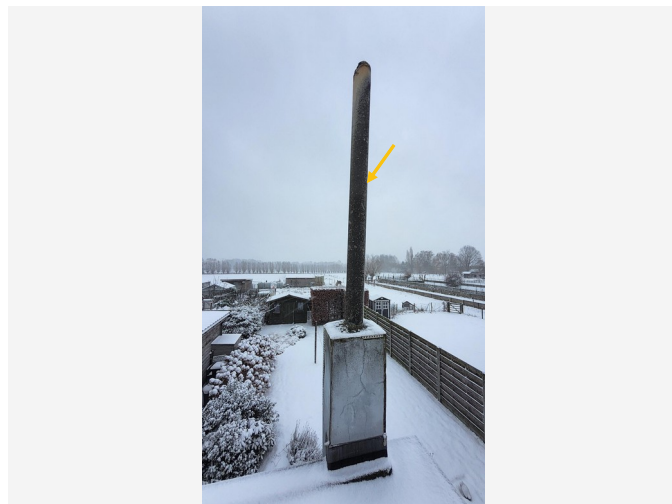
Eindbeoordeling materiaalrisico	Hoog materiaalrisico en/of hoge kans op vezelvrijgave
---------------------------------	---

Gebondenheid	Categorie 1: hechtgebonden in oorsprong
Asbestsoort (vezeltype)	Crocidoliet aanwezig
Asbestconcentratie	Laag (< 50%)
Afschermingsgraad van het gehele materiaal	Geheel of deels (ook) vrij aan binnenluchtstromen
Toestand van het materiaal	Matig beschadigd, matig verweerd

Beschrijving	Rookgaskanaal
Omgeving	Grenst aan binnen- en buitenlucht
Primaire drager	HVAC infrastructuur en uitrusting
Asbestmateriaal	Rookgaskanaal
Bindmiddel van asbestmateriaal	Cement
Gebondenheid op basis van bindmiddel	Hecht
Hoeveelheid (lengte - omtrek - dikte - aantal)	<ul style="list-style-type: none">• 5,00 m - 30,00 cm - 3,00 cm - 1 stuk
Totaal volume	0,045 m ³
Eenvoudig bereikbaar	Ja
Bevestigingswijze	<ul style="list-style-type: none">• Verlijmd, ingegoten, versmeerd
Identificatiemethode	De asbestdeskundige beoordeelt het materiaal als asbesthoudend, en dit zonder monsternamen.
Destructieve handeling voor identificatie	Nee

- Verwijder dit asbestmateriaal zo snel mogelijk. Volg de toestand goed op.
- Voer bijkomende staalname(s) uit.

- Eenvoudige handelingen: enkel door erkend asbestverwijderaar
Methodiek verwijdering

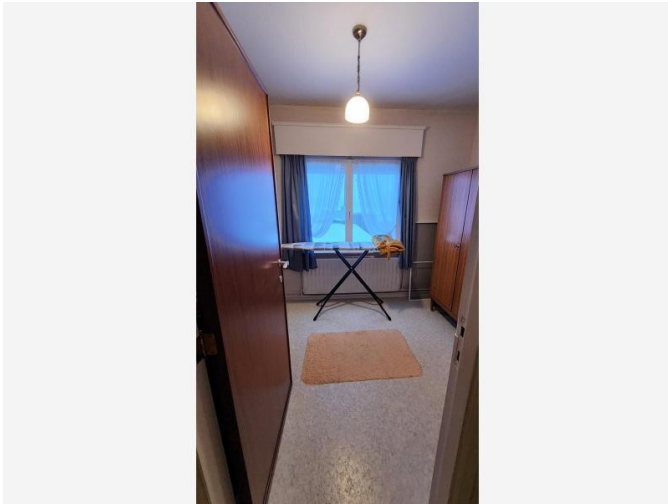
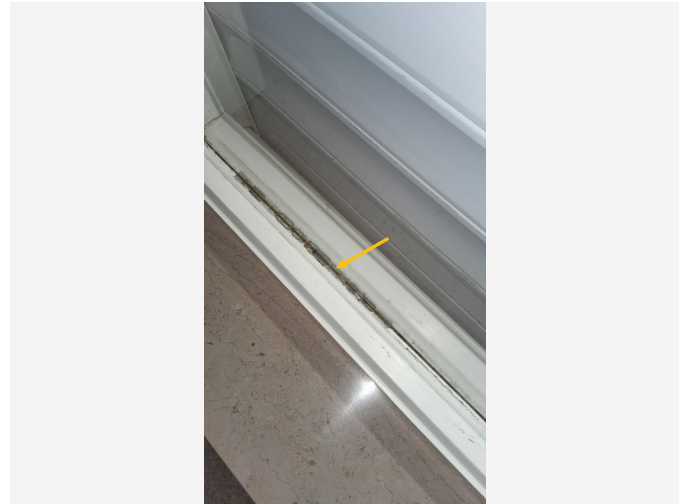
Eindbeoordeling materiaalrisico	Hoog materiaalrisico en/of hoge kans op vezelvrijgave
---------------------------------	---

Gebondenheid	Categorie 1: hechtgebonden in oorsprong
Asbestsoort (vezeltype)	Amfibool aanwezig, uitgezonderd crocidoliet
Asbestconcentratie	Laag (< 50%)
Afschermingsgraad van het gehele materiaal	Geheel of deels (ook) vrij aan de binnenlucht
Toestand van het materiaal	Zwaar beschadigd, zwaar verweerd

Beschrijving	Mastiek tussen glas en profiel
Omgeving	Grenst aan binnen- en buitenlucht
Primaire drager	Wandopening verticaal (raam, deur, ...)
Asbestmateriaal	In-situ afwerkingslagen - Pasta, stopverf, voegsel, stopsel, vulsel, mastiek, katten, ...
Bindmiddel van asbestmateriaal	Kitten, mastiek, pasta
Gebondenheid op basis van bindmiddel	Hecht
Hoeveelheid (gewicht - aantal)	<ul style="list-style-type: none"> • 0,48 kg - 1 stuk
Totaal gewicht	0,48 kg
Eenvoudig bereikbaar	Ja
Bevestigingswijze	<ul style="list-style-type: none"> • Verlijmd, ingegoten, versmeerd
Identificatiemethode	<p>De asbestdeskundige beoordeelt het materiaal als asbestverdacht en dus asbesthoudend, en dit zonder monstername.</p> <p>Motivatie: De monstername brengt andere schade aan dan schade die inherent is aan de monstername.</p>
Destructieve handeling voor identificatie	Nee
Opmerking	<p>Geen staalname wegens kans op breukschade.</p> <p>Alle ramen met enkelglas hebben mastiek tussen het raamkader. Ook 1 deur, deze van de woonkamer naar de hal heeft mastiek tussen het deurprofiel en het glas.</p>

- Verwijder dit asbestmateriaal zo snel mogelijk. Volg de toestand goed op.
- Voer bijkomende staalname(s) uit.

- Eenvoudige handelingen: mag via doe-het-zelf of door werknemer(s) met opleidingsattest eenvoudige handelingen
- Eenvoudige handelingen: mag via doe-het-zelf of door werknemer(s) met opleidingsattest eenvoudige handelingen

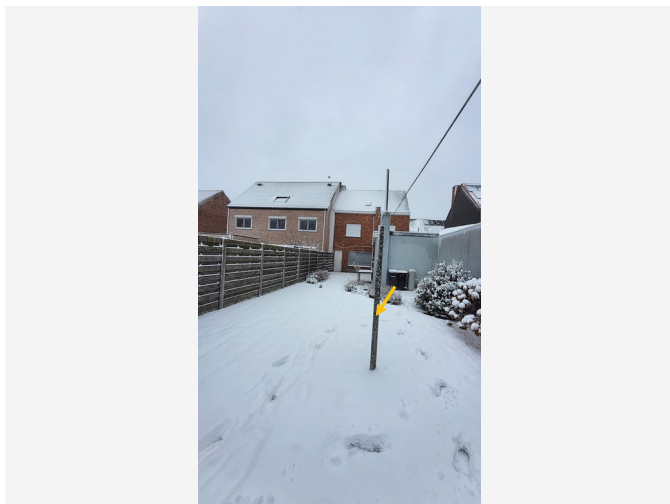
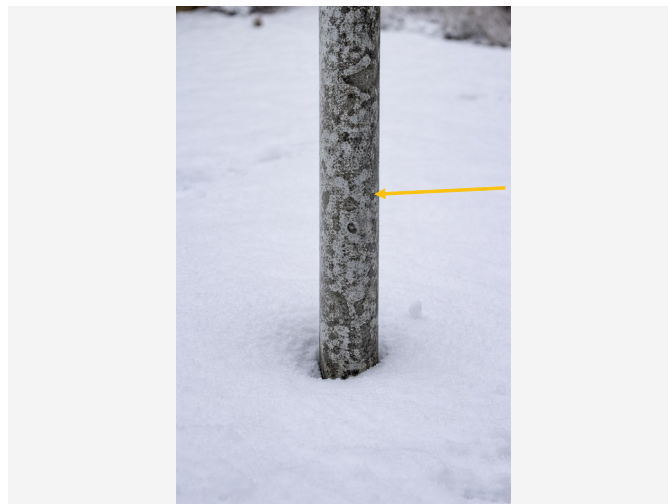
Beschrijving	Paal
Omgeving	Buiten
Primaire drager	Grondkering, beschoeiing, ...
Asbestmateriaal	Buis, koker, leiding, pijp, doorvoer
Bindmiddel van asbestmateriaal	Cement
Gebondenheid op basis van bindmiddel	Hecht
Hoeveelheid (lengte - omtrek - dikte - aantal)	<ul style="list-style-type: none">• 3,00 m - 30,00 cm - 3,00 cm - 1 stuk
Totaal volume	0,027 m ³
Eenvoudig bereikbaar	Ja
Bevestigingswijze	<ul style="list-style-type: none">• Geklemd
Identificatiemethode	De asbestdeskundige beoordeelt het materiaal als asbesthoudend, en dit zonder monsternamen.
Destructieve handeling voor identificatie	Nee

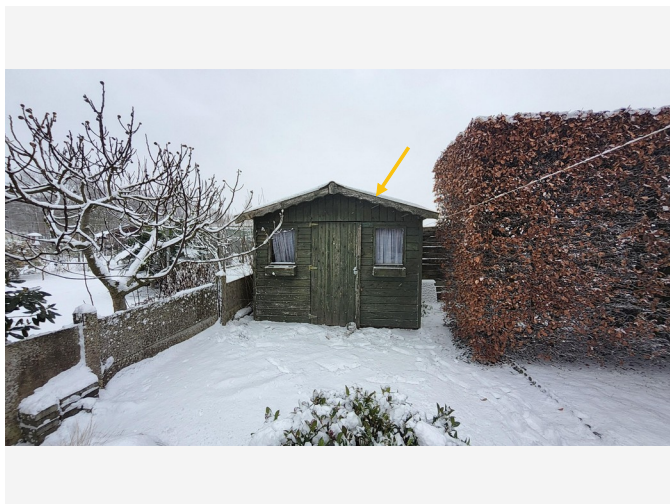
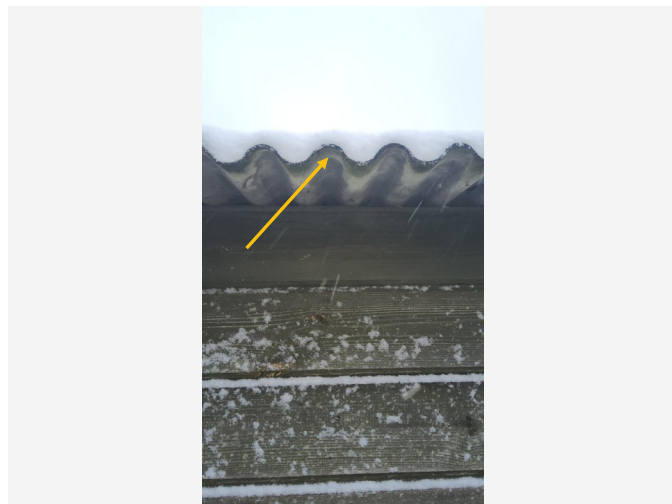
Beschrijving	Golfplaten Tuinhuis
Omgeving	Buiten
Primaire drager	Schuin dak
Asbestmateriaal	Dak- en gevelbekleding - Golfplaat
Bindmiddel van asbestmateriaal	Cement
Gebondenheid op basis van bindmiddel	Hecht
Hoeveelheid (oppervlakte - aantal)	• 15,00 m ² - 1 stuk
Totale oppervlakte	15,00 m ²
Eenvoudig bereikbaar	Ja
Bevestigingswijze	• Geschroefd
Identificatiemethode	De asbestdeskundige beoordeelt het materiaal als asbesthoudend, en dit zonder monsternamen.
Destructieve handeling voor identificatie	Nee

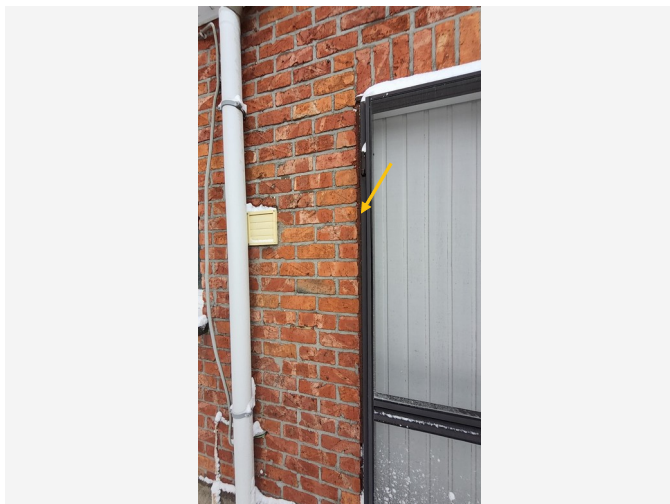
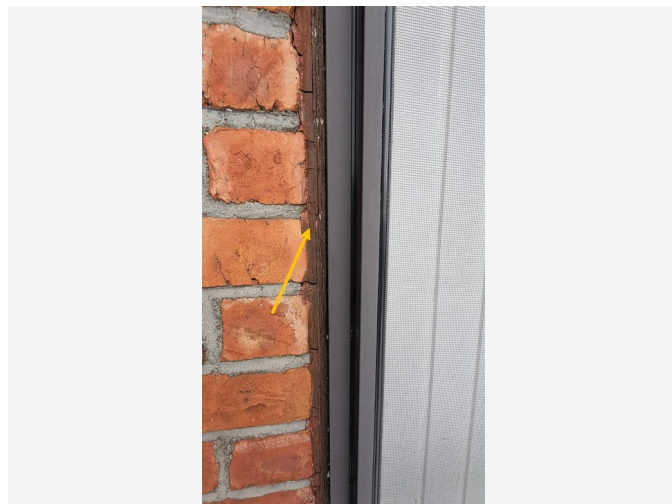
Beschrijving	Mastiek tussen muur en profiel
Omgeving	Buiten
Primaire drager	Wandopening verticaal (raam, deur, ...)
Asbestmateriaal	In-situ afwerkingslagen - Pasta, stopverf, voegsel, stopsel, vulsel, mastiek, kitten, ...
Bindmiddel van asbestmateriaal	Kitten, mastiek, pasta
Gebondenheid op basis van bindmiddel	Hecht
Hoeveelheid (gewicht - aantal)	<ul style="list-style-type: none">• 0,50 kg - 1 stuk
Totaal gewicht	0,50 kg
Eenvoudig bereikbaar	Ja
Bevestigingswijze	<ul style="list-style-type: none">• Verlijmd, ingegoten, versmeerd
Identificatiemethode	<p>De asbestdeskundige beoordeelt het materiaal als asbestverdacht en dus asbesthoudend, en dit zonder monstername.</p> <p>Motivatie: De opdrachtgever weigert om het materiaal te laten bemonsteren.</p>
Destructieve handeling voor identificatie	Nee

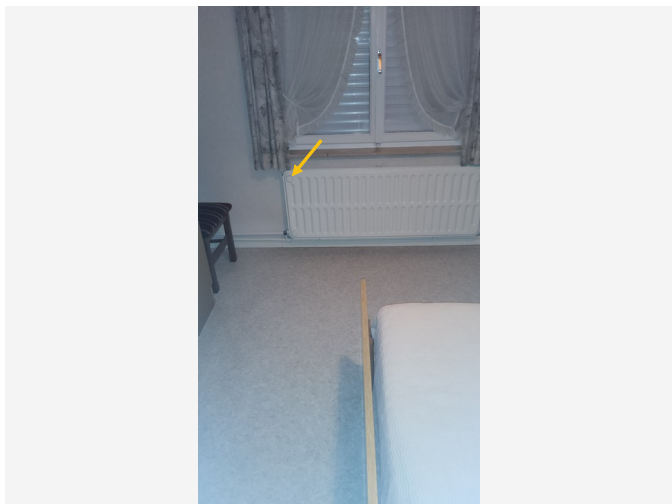
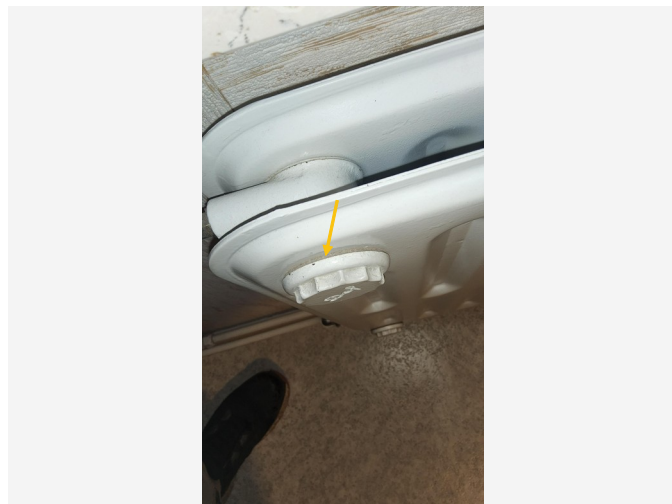
Beschrijving	Dichtingen radiatoren
Omgeving	Binnen
Primaire drager	HVAC infrastructuur en uitrusting
Asbestmateriaal	Pakking, dichting
Bindmiddel van asbestmateriaal	Cement
Gebondenheid op basis van bindmiddel	Hecht
Hoeveelheid (gewicht - aantal)	<ul style="list-style-type: none">• 0,10 kg - 7 stuks
Totaal gewicht	0,70 kg
Eenvoudig bereikbaar	Ja
Bevestigingswijze	<ul style="list-style-type: none">• Geklemd
Identificatiemethode	<p>De asbestdeskundige beoordeelt het materiaal als asbestverdacht en dus asbesthoudend, en dit zonder monstername.</p> <p>Motivatie: De monstername brengt andere schade aan dan schade die inherent is aan de monstername.</p>
Destructieve handeling voor identificatie	Nee

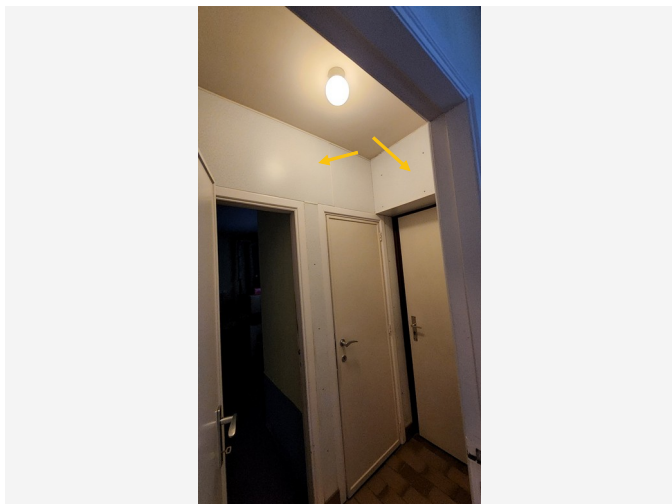
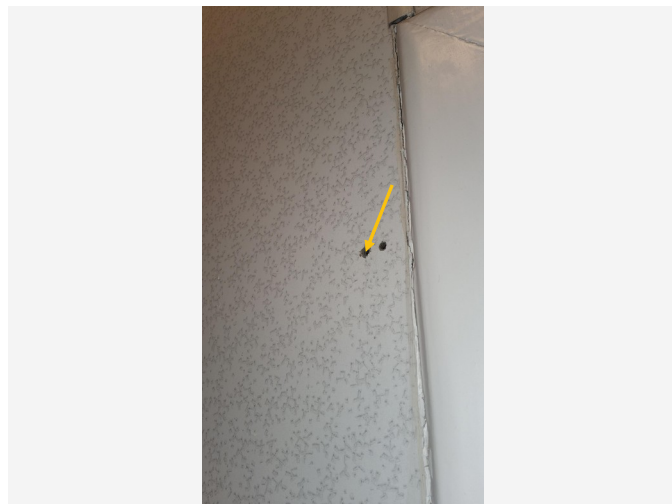
Beschrijving	Menuiserite wandplaten
Omgeving	Binnen
Primaire drager	Binnenwand
Asbestmateriaal	Plaat, paneel, tablet - Type Menuiserite
Bindmiddel van asbestmateriaal	Cement
Gebondenheid op basis van bindmiddel	Hecht
Hoeveelheid (oppervlakte - dikte - aantal)	• 20,00 m ² - 1,00 cm - 1 stuk
Totaal volume	0,20 m ³
Eenvoudig bereikbaar	Ja
Bevestigingswijze	• Geschroefd
Identificatiemethode	De asbestdeskundige beoordeelt het materiaal als asbesthoudend, en dit zonder monsternamen.
Destructieve handeling voor identificatie	Nee

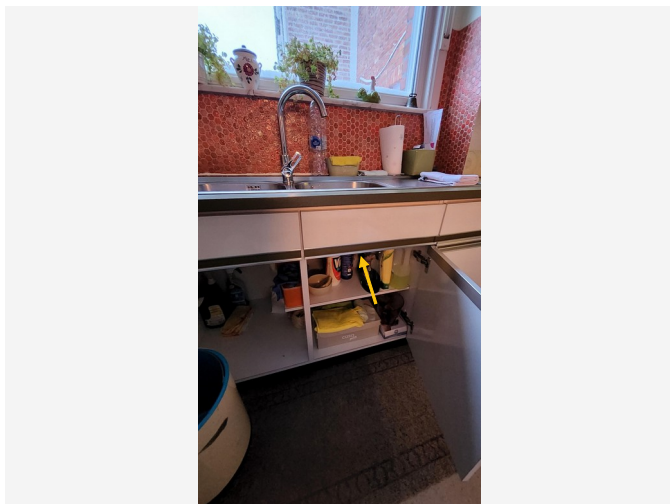
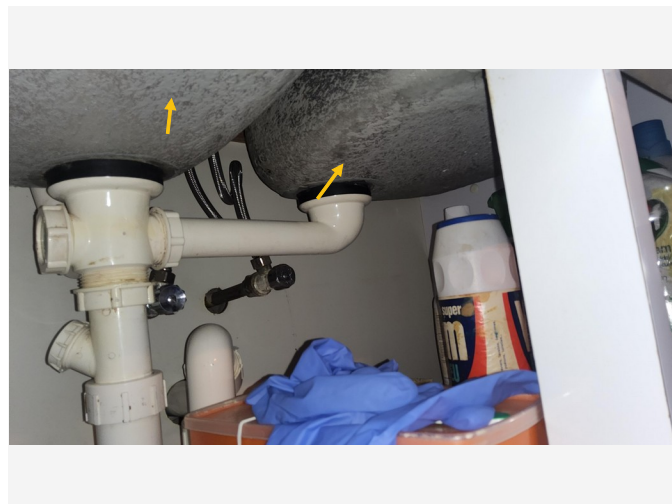
Beschrijving	Coating lavabo
Omgeving	Binnen
Primaire drager	Sanitaire infrastructuur en uitrusting (toe- en afvoer)
Asbestmateriaal	In-situ afwerkingslagen - Verf, coating
Bindmiddel van asbestmateriaal	Kitten, mastiek, pasta
Gebondenheid op basis van bindmiddel	Hecht
Hoeveelheid (gewicht - aantal)	<ul style="list-style-type: none">• 0,10 kg - 1 stuk
Totaal gewicht	0,10 kg
Eenvoudig bereikbaar	Ja
Bevestigingswijze	<ul style="list-style-type: none">• Verlijmd, ingegoten, versmeerd
Identificatiemethode	De asbestdeskundige beoordeelt het materiaal als asbestverdacht en dus asbesthoudend, en dit zonder monsternamen. Motivatie: De opdrachtgever weigert om het materiaal te laten bemonsteren.
Destructieve handeling voor identificatie	Nee

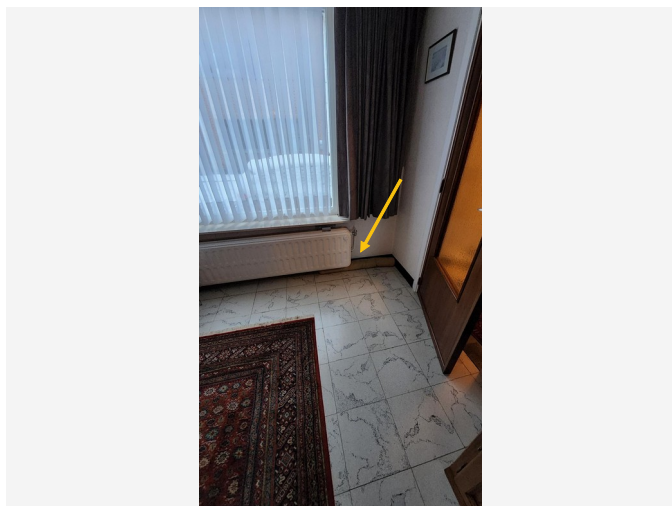
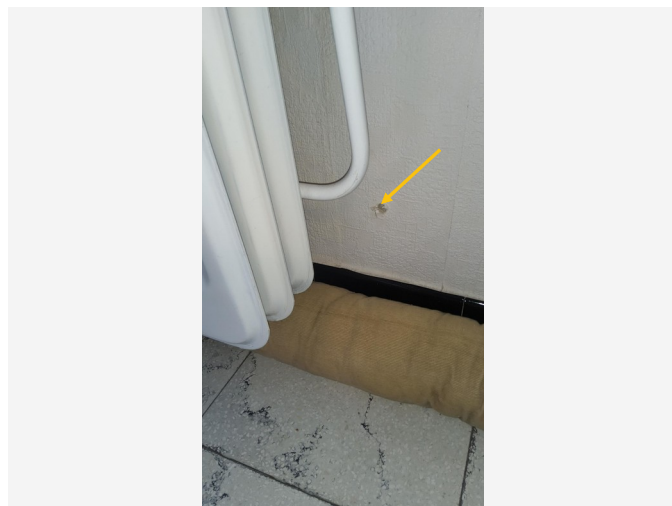
Fiche 13: Pleisterwerk muren

Geen asbest

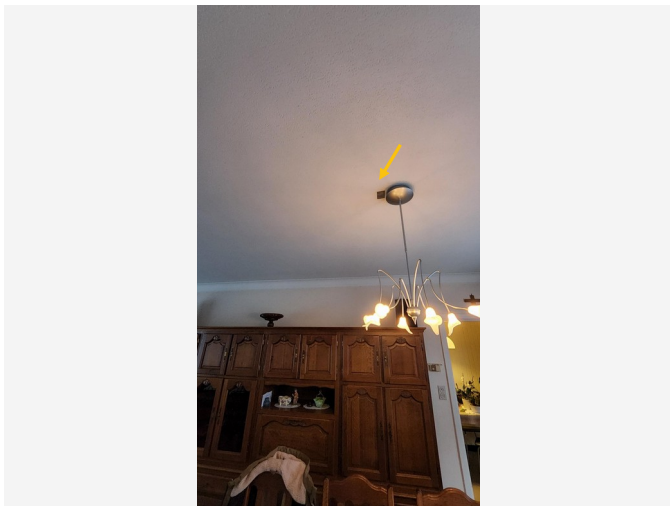
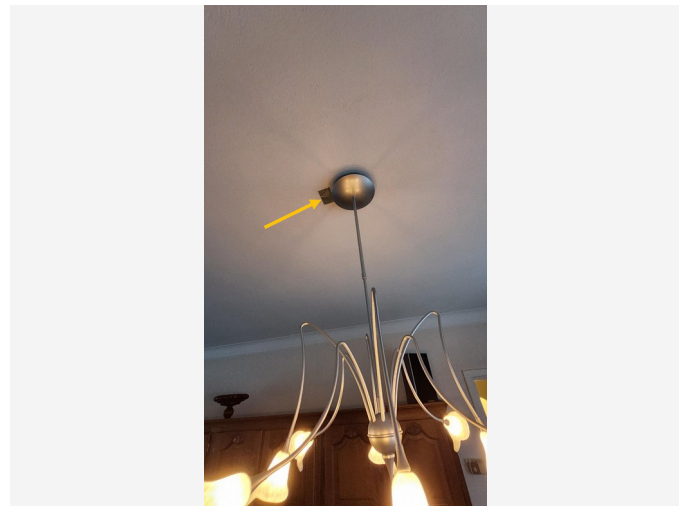
Fiche 14: Pleisterwerk plafond

Geen asbest

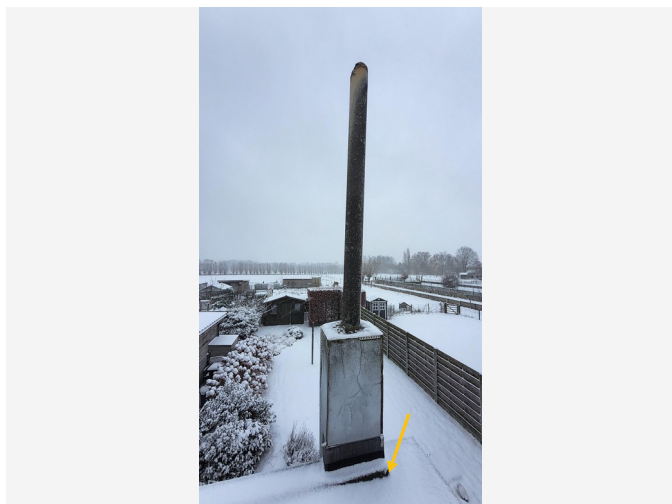
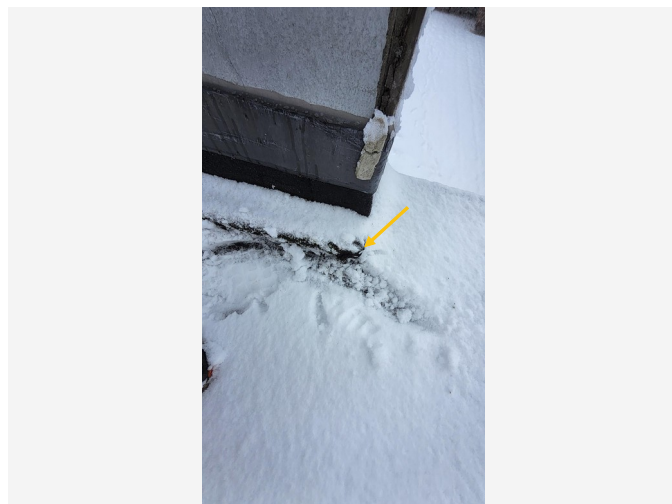
Fiche 15: Roofing plat dak

Geen asbest

Beschrijving	Roofing plat dak
Omgeving	Buiten
Primaire drager	Plat dak
Bindmiddel van materiaal	Bitumen (roofing, teer, asfalt)
Gebondenheid op basis van bindmiddel	Hecht
Hoeveelheid (oppervlakte - aantal)	• 30,00 m ² - 1 stuk
Totale oppervlakte	30,00 m ²
Identificatiemethode	Een monstername door de asbestdeskundige met laboanalyse door een asbestlabo.
Destructieve handeling voor identificatie	Nee

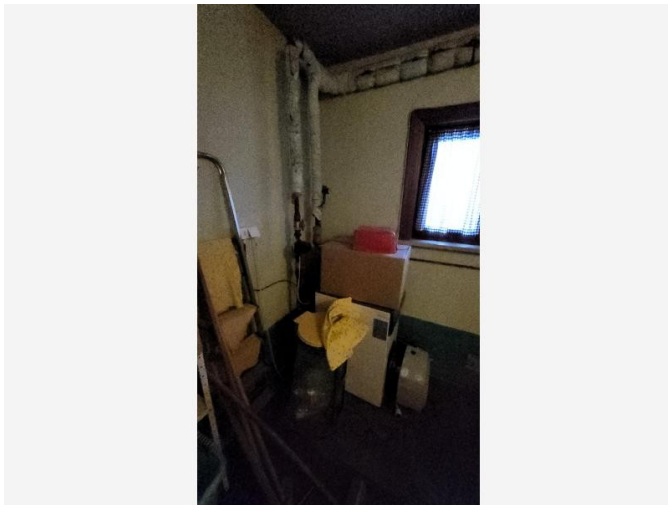
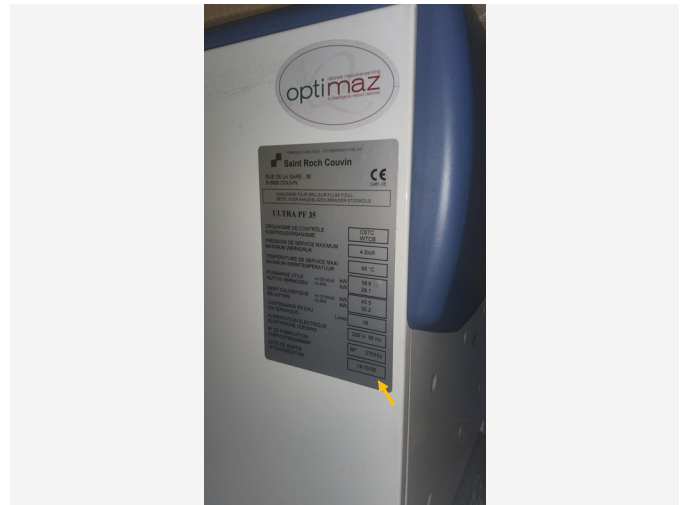
Beschrijving	Notitie	Terug te vinden op plannen
Fiche 17: CV ketel dd 2008	De CV ketel heeft een fabricage jaar dd van 2008.	Plan 1.2: GLV
