# Asbestinventarisatetest

Alfred De Taeyestraat 9, 2830 Willebroek

Attestnummer : 20260525-000168.000

Uitgegeven op : 25.05.2026

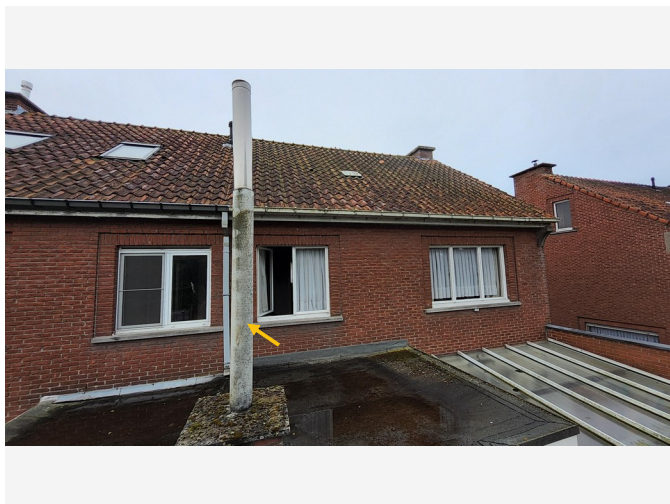
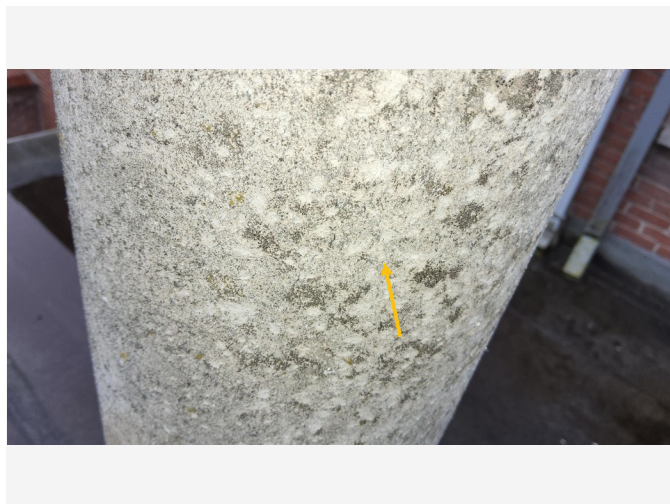
Eindbeoordeling materiaalrisico	Hoog materiaalrisico en/of hoge kans op vezelvrijgave
---------------------------------	---

Gebondenheid	Categorie 1: hechtgebonden in oorsprong
Asbestsoort (vezeltype)	Crocidoliet aanwezig
Asbestconcentratie	Laag (< 50%)
Afschermingsgraad van het gehele materiaal	Geheel of deels vrij aan binnenluchtstromen
Toestand van het materiaal	Matig beschadigd, matig verweerd

<b>Beschrijving</b>	Rookgaskanaal
<b>Omgeving</b>	Grenst aan binnen- en buitenlucht
<b>Primaire drager</b>	HVAC infrastructuur en uitrusting
<b>Asbestmateriaal</b>	Rookgaskanaal
<b>Bindmiddel van asbestmateriaal</b>	Cement
<b>Gebondenheid op basis van bindmiddel</b>	Hecht
<b>Hoeveelheid (lengte - omtrek - dikte - aantal)</b>	<ul style="list-style-type: none"><li>• 3,00 m - 30,00 cm - 3,00 cm - 1 stuk</li></ul>
<b>Totaal volume</b>	0,027 m <sup>3</sup>
<b>Eenvoudig bereikbaar</b>	Nee <ul style="list-style-type: none"><li>• Verwijdering tast de bouwkundige integriteit aan.</li></ul>
<b>Bevestigingswijze</b>	<ul style="list-style-type: none"><li>• Geklemd</li><li>• Verlijmd, ingegoten, versmeerd</li></ul>
<b>Identificatiemethode</b>	De asbestdeskundige beoordeelt het materiaal als asbestverdacht en dus asbesthoudend, en dit zonder monstername.  Motivatie: De monstername brengt andere schade aan dan schade die inherent is aan de monstername.

**Dringend verwijderen**

- Zorg voor een veilig beheer. Vermijd het beschadigen van het asbestmateriaal. Controleer de toestand jaarlijks op wijzigingen.
- Scherm in afwachting van verwijdering het asbestmateriaal af van luchtstromingen en verstoring: bijvoorbeeld door het te verpakken, te fixeren, af te dekken, signalisatie - afbakening aan te brengen, ...
- Zorg voor een veilig beheer en verwijder dit asbestmateriaal wanneer het bij werken eenvoudig bereikbaar wordt. Controleer de toestand jaarlijks op wijzigingen.
- Voer bijkomende staalname(s) uit.

Methodiek verwijdering Eenvoudige handelingen: enkel door erkend asbestverwijderaar De toepassingen is niet eenvoudig bereikbaar en kan zelf niet verwijderd worden. Gezien de risico's en de benodigde voorzorgsmaatregelen, wordt het sterk aangeraden om de werkzaamheden te laten uitvoeren door een erkend asbestverwijderaar. Dit omdat de toepassing doorloopt doorheen de woningstructuur

Verwijderingsinstructies: De toepassingen dienen in hun geheel verwijderd te worden, zonder ze te breken, om vezelverspreiding te voorkomen. Bevochtig en fixeer de leien grondig voordat je ze verwijdert. Gebruik traag draaiend gereedschap om schade of breuk van de toepassing te voorkomen. Indien nodig, gebruik een hoogtewerker om veilig te werken op hoogte. Benodigde persoonlijke beschermingsmiddelen (PBMs): FFP3-mondmasker Handschoenen Wegwerpoverall (Type 6) Veiligheidsschoenen Afvoer: De toepassing moeten dubbel verpakt worden en afgevoerd naar een erkende asbestafvalverwerker. Dit kan eventueel in een container met daarin een asbestzak om de afvoer veilig te stellen. Voor meer info: <https://ovam.vlaanderen.be/wie-mag-wat-verwijderen> <https://ovam.vlaanderen.be/voorzorgsmaatregelen-bij-asbestverwijdering>

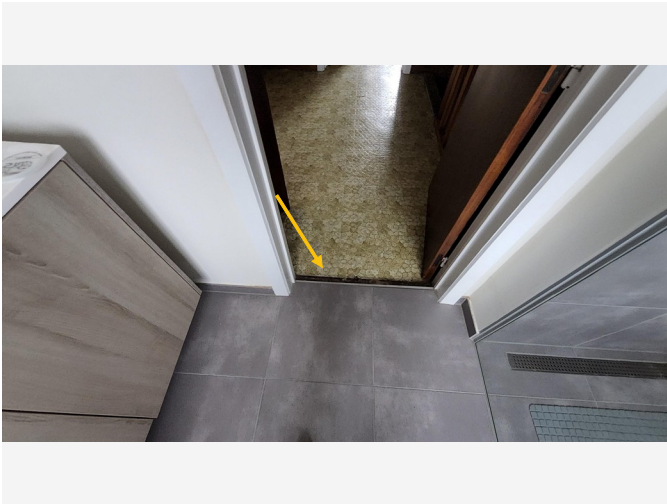
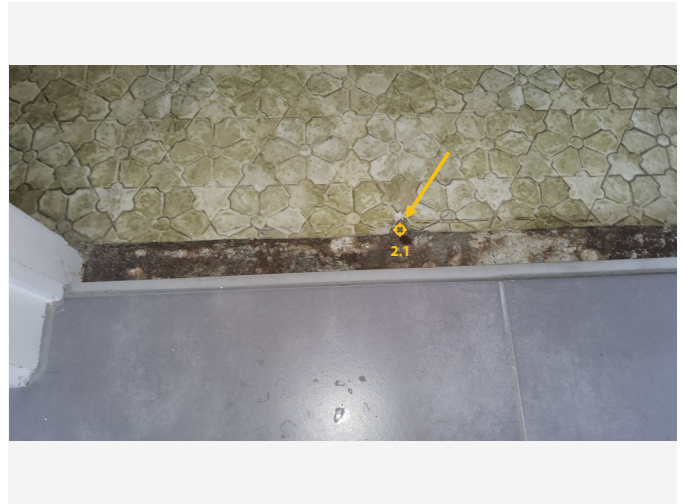
Eindbeoordeling materiaalrisico	Hoog materiaalrisico en/of hoge kans op vezelvrijgave
---------------------------------	---

Gebondenheid	Categorie 2: niet-hechtgebonden met matrix
Asbestsoort (vezeltype)	Alleen chrysotiel aanwezig
Asbestconcentratie	Hoog ( $\geq 50\%$ )
Afschermingsgraad van het gehele materiaal	Geheel of deels vrij aan de binnenlucht, maar geen contact met binnenluchtstromen
Toestand van het materiaal	Matig beschadigd, matig verweerd

#	Type	Referentie	Resultaat
2.1	Puntmonster	19/8/26-W3	Chrysotiel

Beschrijving	Vloerzeil
Omgeving	Binnen
Primaire drager	Vloer
Asbestmateriaal	Prefab - afwerking - Vloerzeil
Bindmiddel van asbestmateriaal	Karton - papier - viltachtig
Gebondenheid op basis van bindmiddel	Niet-hechtgebonden
Hoeveelheid (oppervlakte - aantal)	• 30,00 m <sup>2</sup> - 1 stuk
Totale oppervlakte	30,00 m <sup>2</sup>
Eenvoudig bereikbaar	Ja
Bevestigingswijze	• Verlijmd, ingegoten, versmeerd
Identificatiemethode	Een monstername door de asbestdeskundige met laboanalyse door een asbestlabo.
Destructieve handeling voor identificatie	Nee

**Dringend verwijderen**

- Zorg voor een veilig beheer. Vermijd het beschadigen van het asbestmateriaal. Controleer de toestand jaarlijks op wijzigingen.
- Scherm in afwachting van verwijdering het asbestmateriaal af van luchtstromingen en verstoring: bijvoorbeeld door het te verpakken, te fixeren, af te dekken, signalisatie - afbakening aan te brengen, ...

- Hermetische zone (erkend asbestverwijderaar)  
Deze toepassing mag uitsluitend door een erkende asbestverwijderaar via de methodiek van hermetische zone verwijderd worden omdat verwijdering via de methodiek van eenvoudige handelingen en/of couveusezakmethode niet toegelaten is. De verwijdering leidt automatisch tot een verhoogd risico op vrijgave van asbestvezels (maximale concentratie 0,01 vezels/cm - CODEX Art. VI.3-54). (Bron: CODEX - Art. VI.3-61.- par 1.).

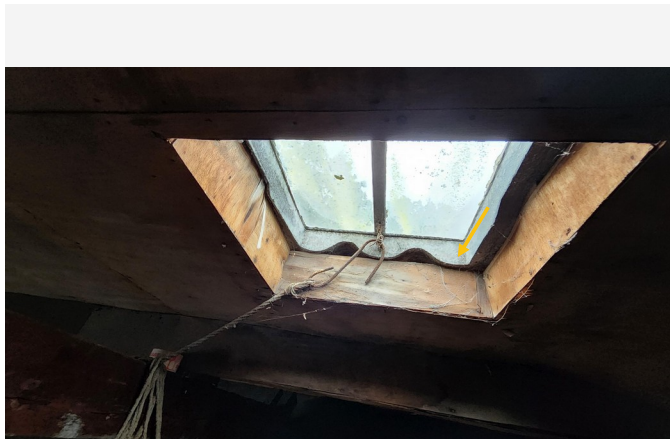
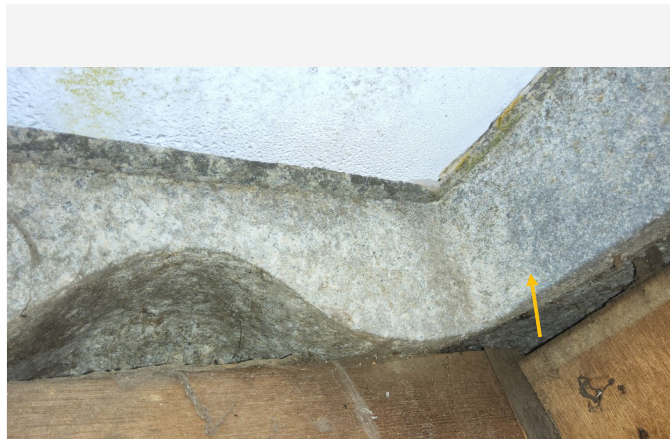
Eindbeoordeling materiaalrisico	Hoog materiaalrisico en/of hoge kans op vezelvrijgave
---------------------------------	---

Gebondenheid	Categorie 1: hechtgebonden in oorsprong
Asbestsoort (vezeltype)	Crocidoliet aanwezig
Asbestconcentratie	Laag (< 50%)
Afschermingsgraad van het gehele materiaal	Geheel of deels vrij aan de binnenlucht, maar geen contact met binnenluchtstromen
Toestand van het materiaal	Matig beschadigd, matig verweerd

<b>Beschrijving</b>	Omkastig raamopening dak
<b>Omgeving</b>	Grenst aan binnen- en buitenlucht
<b>Primaire drager</b>	Schuin dak
<b>Asbestmateriaal</b>	Plaat, paneel, tablet - Type Menuiserite
<b>Bindmiddel van asbestmateriaal</b>	Cement
<b>Gebondenheid op basis van bindmiddel</b>	Hecht
<b>Hoeveelheid (oppervlakte - dikte - aantal)</b>	<ul style="list-style-type: none"><li>• 0,20 m<sup>2</sup> - 1,00 cm - 1 stuk</li></ul>
<b>Totaal volume</b>	0,002 m <sup>3</sup>
<b>Eenvoudig bereikbaar</b>	Ja
<b>Bevestigingswijze</b>	<ul style="list-style-type: none"><li>• Geklemd</li></ul>
<b>Identificatiemethode</b>	<p>De asbestdeskundige beoordeelt het materiaal als asbestverdacht en dus asbesthoudend, en dit zonder monstername.</p> <p>Motivatie: De monstername brengt andere schade aan dan schade die inherent is aan de monstername.</p>
<b>Destructieve handeling voor identificatie</b>	Nee

**Dringend verwijderen**

- Zorg voor een veilig beheer. Vermijd het beschadigen van het asbestmateriaal. Controleer de toestand jaarlijks op wijzigingen.
- Scherm in afwachting van verwijdering het asbestmateriaal af van luchtstromingen en verstoring: bijvoorbeeld door het te verpakken, te fixeren, af te dekken, signalisatie - afbakening aan te brengen, ...
- Voer bijkomende staalname(s) uit.

- Eenvoudige handelingen: mag via doe-het-zelf of door werknemer(s) met opleidingsattest eenvoudige handelingen  
Eenvoudige handelingen: mag via doe-het-zelf of door werknemer(s) met opleidingsattest eenvoudige handelingen De toepassingen zijn eenvoudig bereikbaar en kunnen zelf verwijderd worden.  
Verwijderingsinstructies: De toepassingen dienen in hun geheel verwijderd te worden, zonder ze te breken, om vezelverspreiding te voorkomen. Bevochtig en fixeer de leien grondig voordat je ze verwijdert. Gebruik traagdraaiend gereedschap om schade of breuk van de toepassing te voorkomen. Indien nodig, gebruik een hoogtewerker om veilig te werken op hoogte. Benodigde persoonlijke beschermingsmiddelen (PBMs): FFP3-mondmasker Handschoenen Wegwerpoverall (Type 6) Veiligheidsschoenen Afvoer: De toepassing moeten

dubbel verpakt worden en afgevoerd naar een erkende asbestafvalverwerker. Dit kan eventueel in een container met daarin een asbestzak om ze afvoer veilig te stellen. Voor meer info: <https://ovam.vlaanderen.be/wie-mag-wat-verwijderen> <https://ovam.vlaanderen.be/voorzorgsmaatregelen-bij-asbestverwijdering>

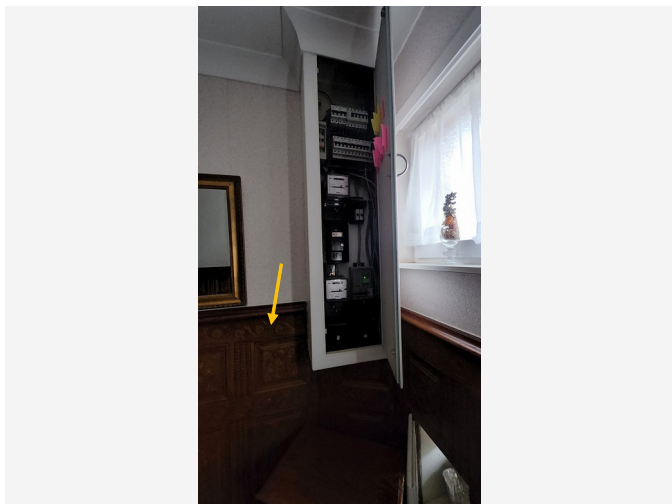
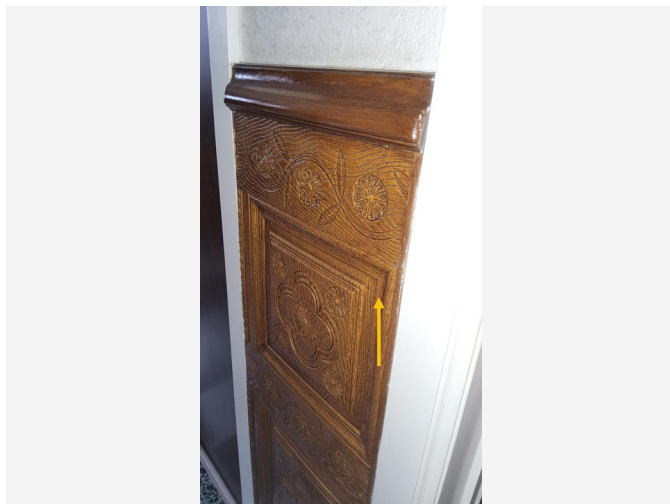
Eindbeoordeling materiaalrisico	Verhoogd materiaalrisico en/of verhoogde kans op vezelvrijgave
---------------------------------	--

Gebondenheid	Categorie 1: hechtgebonden in oorsprong
Asbestsoort (vezeltype)	Crocidoliet aanwezig
Asbestconcentratie	Laag (< 50%)
Afschermingsgraad van het gehele materiaal	Geheel of deels vrij aan de binnenlucht, maar geen contact met binnenluchtstromen
Toestand van het materiaal	Licht beschadigd, licht verweerd. Intacte calciumsilicaatplaat of materiaal met categorie 3-gebondenheid

Beschrijving	Lambrisering
Omgeving	Binnen
Primaire drager	Binnenwand
Asbestmateriaal	Plaat, paneel, tablet - Type Menuiserie
Bindmiddel van asbestmateriaal	Cement
Gebondenheid op basis van bindmiddel	Hecht
Hoeveelheid (oppervlakte - dikte - aantal)	• 25,00 m <sup>2</sup> - 1,00 cm - 1 stuk
Totaal volume	0,25 m <sup>3</sup>
Eenvoudig bereikbaar	Ja
Bevestigingswijze	<ul style="list-style-type: none"><li>• Verlijmd, ingegoten, versmeerd</li><li>• Genageld, geniet</li></ul>
Identificatiemethode	<p>De asbestdeskundige beoordeelt het materiaal als asbestverdacht en dus asbesthoudend, en dit zonder monstername.</p> <p>Motivatie: De opdrachtgever weigert om het materiaal te laten bemonsteren.</p>
Destructieve handeling voor identificatie	Nee
Opmerking	De wanden zijn bekleed met imitatie hout

Verwijderen

- Zorg voor een veilig beheer. Vermijd het beschadigen van het asbestmateriaal. Controleer de toestand jaarlijks op wijzigingen.
- Scherm in afwachting van verwijdering het asbestmateriaal af van luchtstromingen en verstoring: bijvoorbeeld door het te verpakken, te fixeren, af te dekken, signalisatie - afbakening aan te brengen, ...
- Voer bijkomende staalname(s) uit.

- Eenvoudige handelingen: mag via doe-het-zelf of door werknemer(s) met opleidingsattest eenvoudige handelingen  
Eenvoudige handelingen: mag via doe-het-zelf of door werknemer(s) met opleidingsattest eenvoudige handelingen De toepassingen zijn eenvoudig bereikbaar en kunnen zelf verwijderd worden.  
Verwijderingsinstructies: De toepassingen dienen in hun geheel verwijderd te worden, zonder ze te breken, om vezelverspreiding te voorkomen. Bevochtig en fixeer de leien grondig voordat je ze verwijdert. Gebruik traagdraaiend gereedschap om schade of breuk van de toepassing te voorkomen. Indien nodig, gebruik een hoogtewerker om veilig te werken op hoogte. Benodigde persoonlijke beschermingsmiddelen (PBMs): FFP3-mondmasker Handschoenen Wegwerpoverall (Type 6) Veiligheidsschoenen Afvoer: De toepassing moeten

dubbel verpakt worden en afgevoerd naar een erkende asbestafvalverwerker. Dit kan eventueel in een container met daarin een asbestzak om ze afvoer veilig te stellen. Voor meer info: <https://ovam.vlaanderen.be/wie-mag-wat-verwijderen> <https://ovam.vlaanderen.be/voorzorgsmaatregelen-bij-asbestverwijdering>

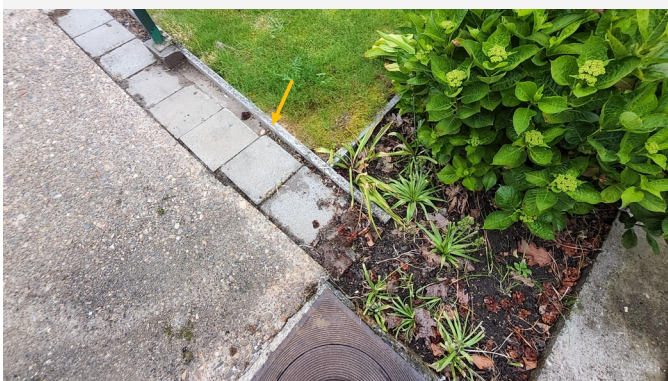
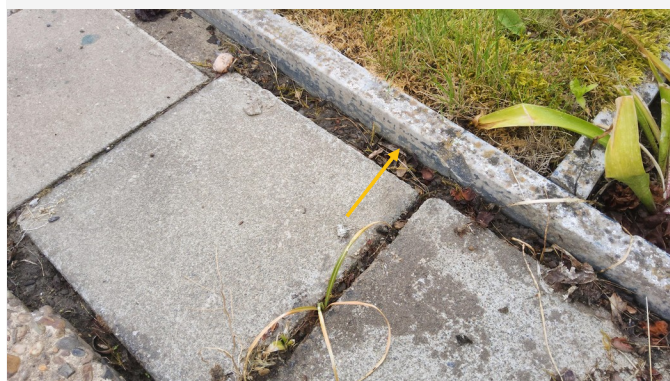
Eindbeoordeling materiaalrisico	Verhoogd materiaalrisico en/of verhoogde kans op vezelvrijgave
---------------------------------	--

Beschrijving	Tuinafboording.
Omgeving	Buiten
Primaire drager	Afboording, omheining...
Asbestmateriaal	Deksteen, muurkap - Vol
Bindmiddel van asbestmateriaal	Cement
Gebondenheid op basis van bindmiddel	Hecht
Hoeveelheid (oppervlakte - dikte - aantal)	• 10,00 m <sup>2</sup> - 3,00 cm - 1 stuk
Totaal volume	0,30 m <sup>3</sup>
Eenvoudig bereikbaar	Ja
Bevestigingswijze	• Geklemd
Identificatiemethode	De asbestdeskundige beoordeelt het materiaal als asbestverdacht en dus asbesthoudend, en dit zonder monsternamen.  Motivatie: De opdrachtgever weigert om het materiaal te laten bemonsteren.
Destructieve handeling voor identificatie	Nee

Verwijderen

- Zorg voor een veilig beheer. Vermijd het beschadigen van het asbestmateriaal. Controleer de toestand jaarlijks op wijzigingen.
- Scherm in afwachting van verwijdering het asbestmateriaal af van luchtstromingen en verstoring: bijvoorbeeld door het te verpakken, te fixeren, af te dekken, signalisatie - afbakening aan te brengen, ...
- Voer bijkomende staalname(s) uit.

- Eenvoudige handelingen: mag via doe-het-zelf of door werknemer(s) met opleidingsattest eenvoudige handelingen  
Eenvoudige handelingen: mag via doe-het-zelf of door werknemer(s) met opleidingsattest eenvoudige handelingen De toepassingen zijn eenvoudig bereikbaar en kunnen zelf verwijderd worden.  
Verwijderingsinstructies: De toepassingen dienen in hun geheel verwijderd te worden, zonder ze te breken, om vezelverspreiding te voorkomen. Bevochtig en fixeer de leien grondig voordat je ze verwijdert. Gebruik traagdraaiend gereedschap om schade of breuk van de toepassing te voorkomen. Indien nodig, gebruik een hoogtewerker om veilig te werken op hoogte. Benodigde persoonlijke beschermingsmiddelen (PBMs): FFP3-mondmasker Handschoenen Wegwerpoverall (Type 6) Veiligheidsschoenen Afvoer: De toepassing moeten

dubbel verpakt worden en afgevoerd naar een erkende asbestafvalverwerker. Dit kan eventueel in een container met daarin een asbestzak om ze afvoer veilig te stellen. Voor meer info: <https://ovam.vlaanderen.be/wie-mag-wat-verwijderen> <https://ovam.vlaanderen.be/voorzorgsmaatregelen-bij-asbestverwijdering>

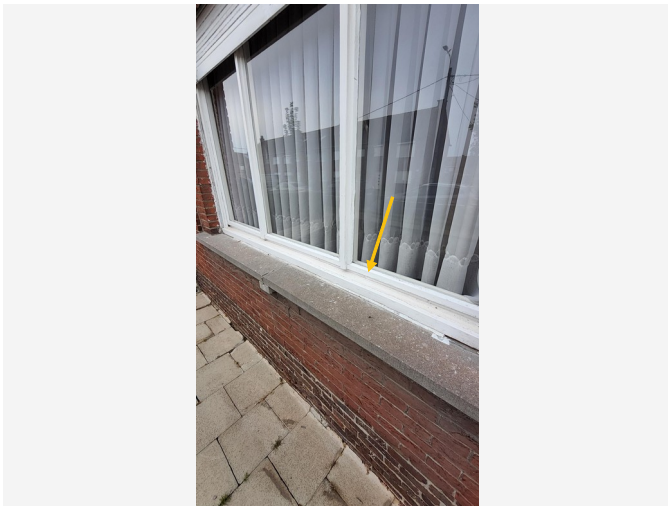
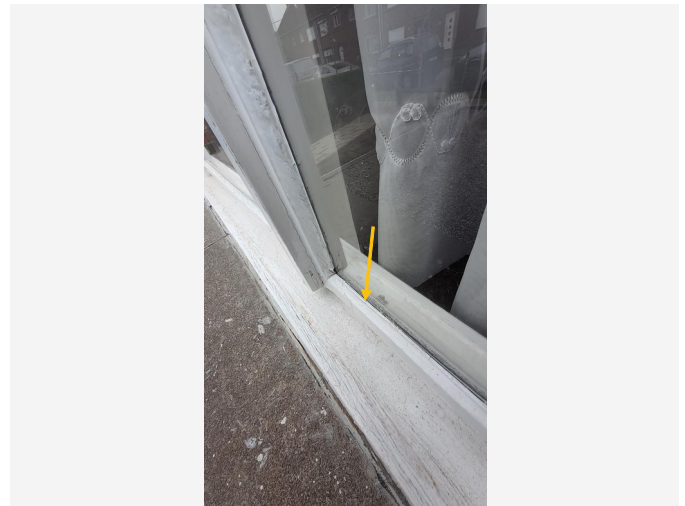
<b>Beschrijving</b>	Mastiek tussen muur en profiel
<b>Omgeving</b>	Grenst aan binnen- en buitenlucht
<b>Primaire drager</b>	Wandopening verticaal (raam, deur, ...)
<b>Asbestmateriaal</b>	In-situ afwerkingslagen - Pasta, stopverf, voegsel, stopsel, vulsel, mastiek, katten, ...
<b>Bindmiddel van asbestmateriaal</b>	Kitten, mastiek, pasta
<b>Gebondenheid op basis van bindmiddel</b>	Hecht
<b>Hoeveelheid (lengte - aantal)</b>	<ul style="list-style-type: none"> <li>• 1,00 m - 10 stuks</li> </ul>
<b>Totale lengte</b>	10,00 m
<b>Eenvoudig bereikbaar</b>	Ja
<b>Bevestigingswijze</b>	<ul style="list-style-type: none"> <li>• Verlijmd, ingegoten, versmeerd</li> </ul>
<b>Identificatiemethode</b>	<p>De asbestdeskundige beoordeelt het materiaal als asbestverdacht en dus asbesthoudend, en dit zonder monstername.</p> <p>Motivatie: De opdrachtgever weigert om het materiaal te laten bemonsteren.</p>
<b>Destructieve handeling voor identificatie</b>	Nee

Verwijderen

- Eenvoudige handelingen: mag via doe-het-zelf of door werknemer(s) met opleidingsattest eenvoudige handelingen  
Eenvoudige handelingen: mag via doe-het-zelf of door werknemer(s) met opleidingsattest eenvoudige handelingen De toepassingen zijn eenvoudig bereikbaar en kunnen zelf verwijderd worden.  
Verwijderingsinstructies: De toepassingen dienen in hun geheel verwijderd te worden, zonder ze te breken, om vezelverspreiding te voorkomen. Bevochtig en fixeer de leien grondig voordat je ze verwijdert. Gebruik traagdraaiend gereedschap om schade of breuk van de toepassing te voorkomen. Indien nodig, gebruik een hoogtewerker om veilig te werken op hoogte. Benodigde persoonlijke beschermingsmiddelen (PBMs): FFP3-mondmasker Handschoenen Wegwerpoverall (Type 6) Veiligheidsschoenen Afvoer: De toepassing moeten

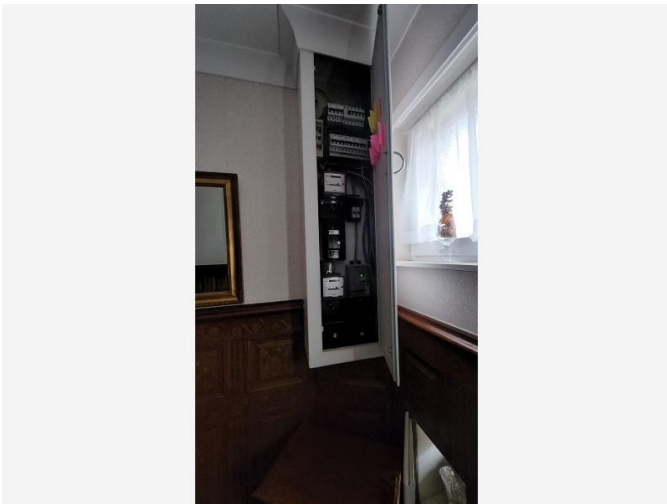
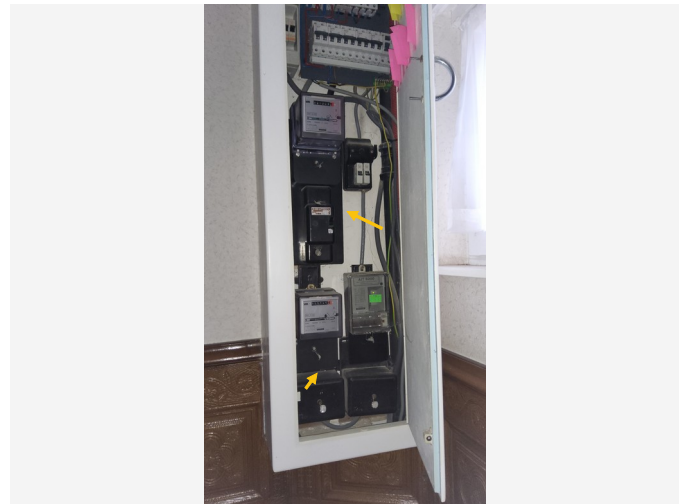
Beschrijving	Bakeliet
Omgeving	Binnen
Primaire drager	Communicatie en elektrische infrastructuur en uitrusting
Asbestmateriaal	Plaat, paneel, tablet - Type Bakeliet
Bindmiddel van asbestmateriaal	Kunststof of -hars
Gebondenheid op basis van bindmiddel	Hecht
Hoeveelheid (oppervlakte - dikte - aantal)	• 0,50 m <sup>2</sup> - 3,00 cm - 1 stuk
Totaal volume	0,015 m <sup>3</sup>
Eenvoudig bereikbaar	Ja
Bevestigingswijze	• Geschroefd
Identificatiemethode	De asbestdeskundige beoordeelt het materiaal als asbestverdacht en dus asbesthoudend, en dit zonder monstername.  Motivatie: De monstername brengt andere schade aan dan schade die inherent is aan de monstername.
Destructieve handeling voor identificatie	Nee

- Eenvoudige handelingen: mag via doe-het-zelf of door werknemer(s) met opleidingsattest eenvoudige handelingen  
Eenvoudige handelingen: mag via doe-het-zelf of door werknemer(s) met opleidingsattest eenvoudige handelingen De toepassingen zijn eenvoudig bereikbaar en kunnen zelf verwijderd worden.  
Verwijderingsinstructies: De toepassingen dienen in hun geheel verwijderd te worden, zonder ze te breken, om vezelverspreiding te voorkomen. Bevochtig en fixeer de leien grondig voordat je ze verwijdert. Gebruik traagdraaiend gereedschap om schade of breuk van de toepassing te voorkomen. Indien nodig, gebruik een hoogtewerker om veilig te werken op hoogte. Benodigde persoonlijke beschermingsmiddelen (PBMs): FFP3-mondmasker Handschoenen Wegwerpoverall (Type 6) Veiligheidsschoenen Afvoer: De toepassing moeten

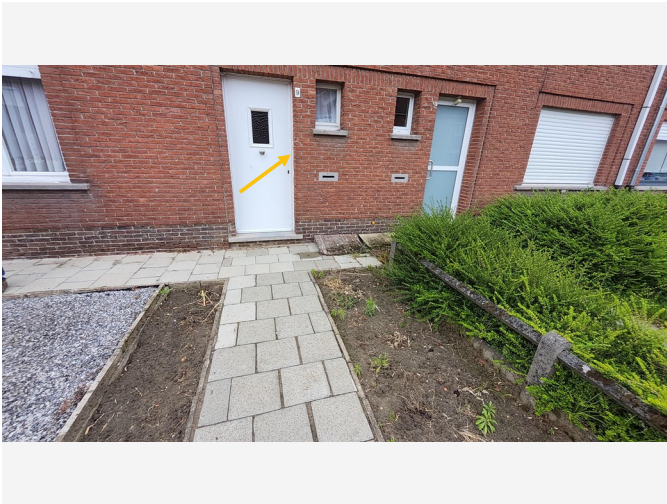
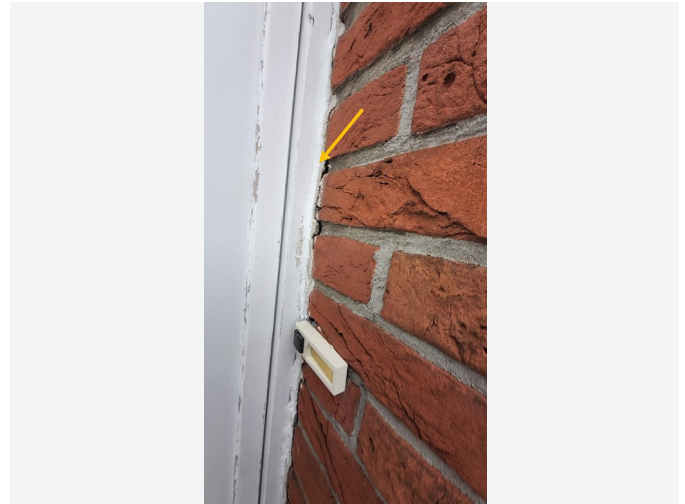
<b>Beschrijving</b>	Mastiek tussen muur en profiel
<b>Omgeving</b>	Buiten
<b>Primaire drager</b>	Wandopening verticaal (raam, deur, ...)
<b>Asbestmateriaal</b>	In-situ afwerkingslagen - Pasta, stopverf, voegsel, stopsel, vulsel, mastiek, kitten, ...
<b>Bindmiddel van asbestmateriaal</b>	Kitten, mastiek, pasta
<b>Gebondenheid op basis van bindmiddel</b>	Hecht
<b>Hoeveelheid (lengte - aantal)</b>	<ul style="list-style-type: none"><li>• 1,00 m - 11 stuks</li></ul>
<b>Totale lengte</b>	11,00 m
<b>Eenvoudig bereikbaar</b>	Ja
<b>Bevestigingswijze</b>	<ul style="list-style-type: none"><li>• Verlijmd, ingegoten, versmeerd</li></ul>
<b>Identificatiemethode</b>	<p>De asbestdeskundige beoordeelt het materiaal als asbestverdacht en dus asbesthoudend, en dit zonder monstername.</p> <p>Motivatie: De opdrachtgever weigert om het materiaal te laten bemonsteren.</p>
<b>Destructieve handeling voor identificatie</b>	Nee

- Eenvoudige handelingen: mag via doe-het-zelf of door werknemer(s) met opleidingsattest eenvoudige handelingen  
Eenvoudige handelingen: mag via doe-het-zelf of door werknemer(s) met opleidingsattest eenvoudige handelingen De toepassingen zijn eenvoudig bereikbaar en kunnen zelf verwijderd worden.  
Verwijderingsinstructies: De toepassingen dienen in hun geheel verwijderd te worden, zonder ze te breken, om vezelverspreiding te voorkomen. Bevochtig en fixeer de leien grondig voordat je ze verwijdert. Gebruik traagdraaiend gereedschap om schade of breuk van de toepassing te voorkomen. Indien nodig, gebruik een hoogtewerker om veilig te werken op hoogte. Benodigde persoonlijke beschermingsmiddelen (PBMs): FFP3-mondmasker Handschoenen Wegwerpoverall (Type 6) Veiligheidsschoenen Afvoer: De toepassing moeten

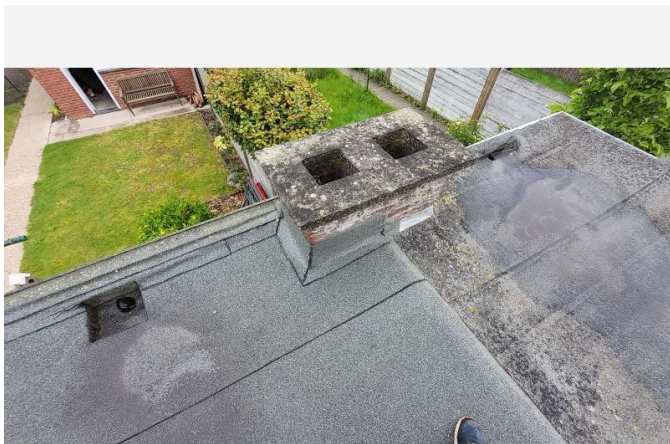
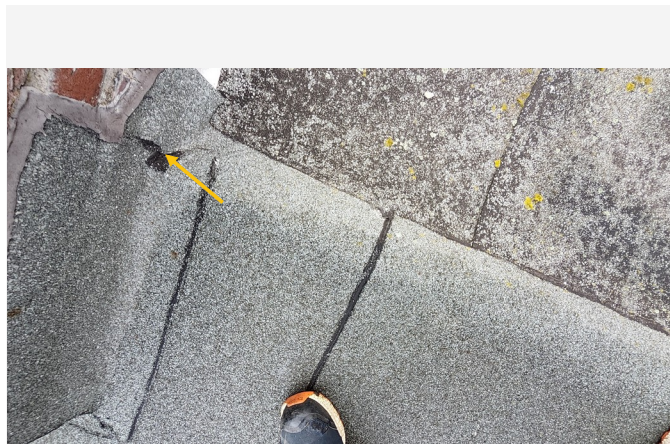
## Fiche 10: Roofing

Geen asbest

<b>Beschrijving</b>	Roofing
<b>Omgeving</b>	Buiten
<b>Primaire drager</b>	Plat dak
<b>Bindmiddel van materiaal</b>	Bitumen (roofing, teer, asfalt)
<b>Gebondenheid op basis van bindmiddel</b>	Hecht
<b>Hoeveelheid (oppervlakte - aantal)</b>	• 30,00 m <sup>2</sup> - 1 stuk
<b>Totale oppervlakte</b>	30,00 m <sup>2</sup>
<b>Identificatiemethode</b>	Een monstername door de asbestdeskundige met laboanalyse door een asbestlabo.
<b>Destructieve handeling voor identificatie</b>	Nee
<b>Opmerking</b>	Roofing op het platte dak van de woning. Het hoofddak heeft dakpannen als dakbedekking, deze is niet asbestverdacht

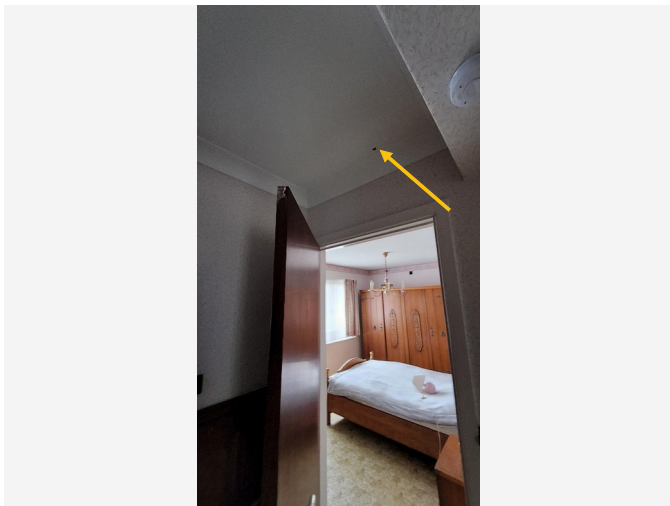
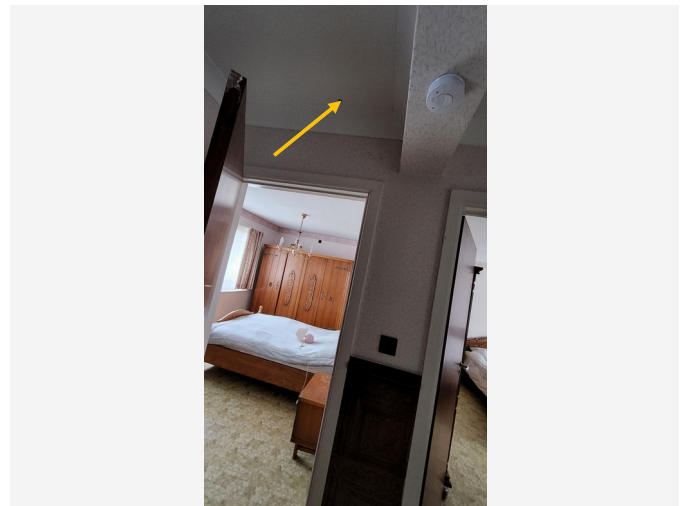
## Fiche 12: Pleisterwerk plafond

Geen asbest

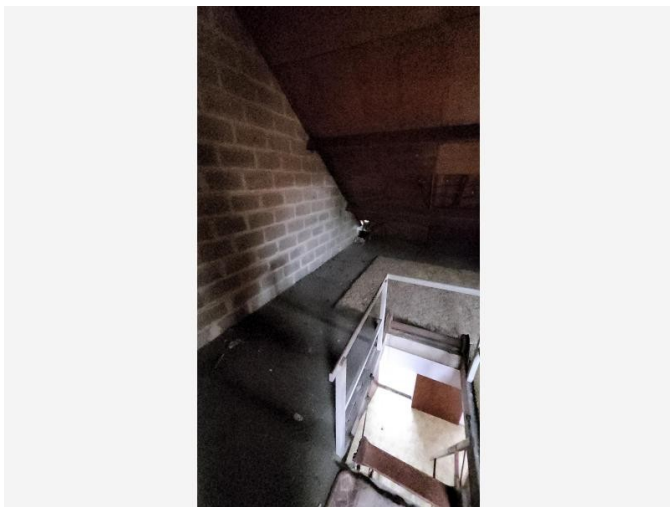
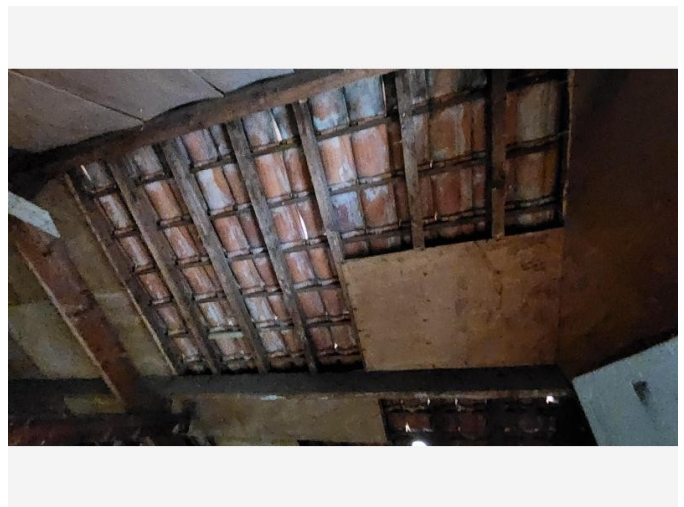
## Fiche 14: Geen verdacht onderdak vastgesteld

Beschrijving	Notitie	Terug te vinden op plannen
Fiche 13: Geen lift aanwezig	-	-
Fiche 14: Geen verdacht onderdak vastgesteld	Er werd geen verdacht onderdak vastgesteld. Op de zolder konden de dakpannen waargenomen worden.	-
Fiche 15: Geen leidingisolatie aanwezig	-	-
Fiche 16: Geen CV installatie aanwezig	Er is geen cv installatie aanwezig in de woning	-
