Asbestinventarisatetest

Lindenstraat 1, 2830 Willebroek

Attestnummer : 20260611-000446.000

Uitgegeven op : 11.06.2026

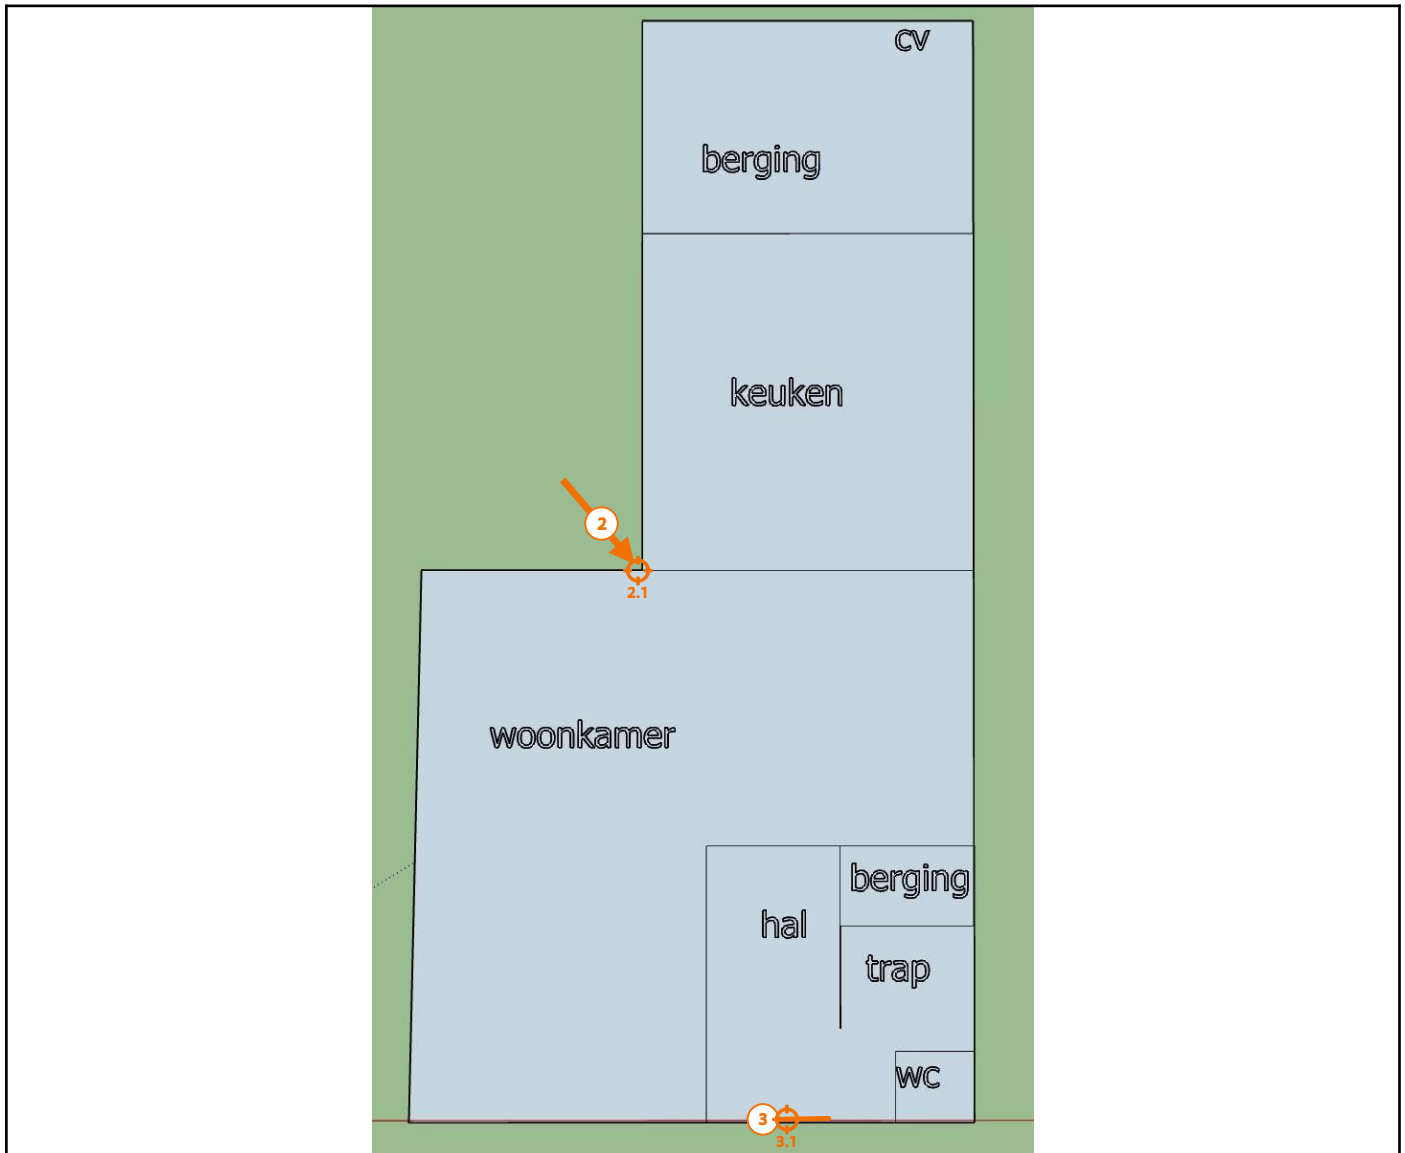
Plan 1.2: GLV (1.1)

Beschrijving	Type	Actie
2. Mastiek tussen muur en profiel	Asbestmateriaal	Verwijderen
2.1 Code: 9/6/26-w2	Puntmonster	-
3. Mastiek tussen glas en profiel	Asbestmateriaal	Verwijderen
3.1 Code: 9/6/26-w1	Puntmonster	-

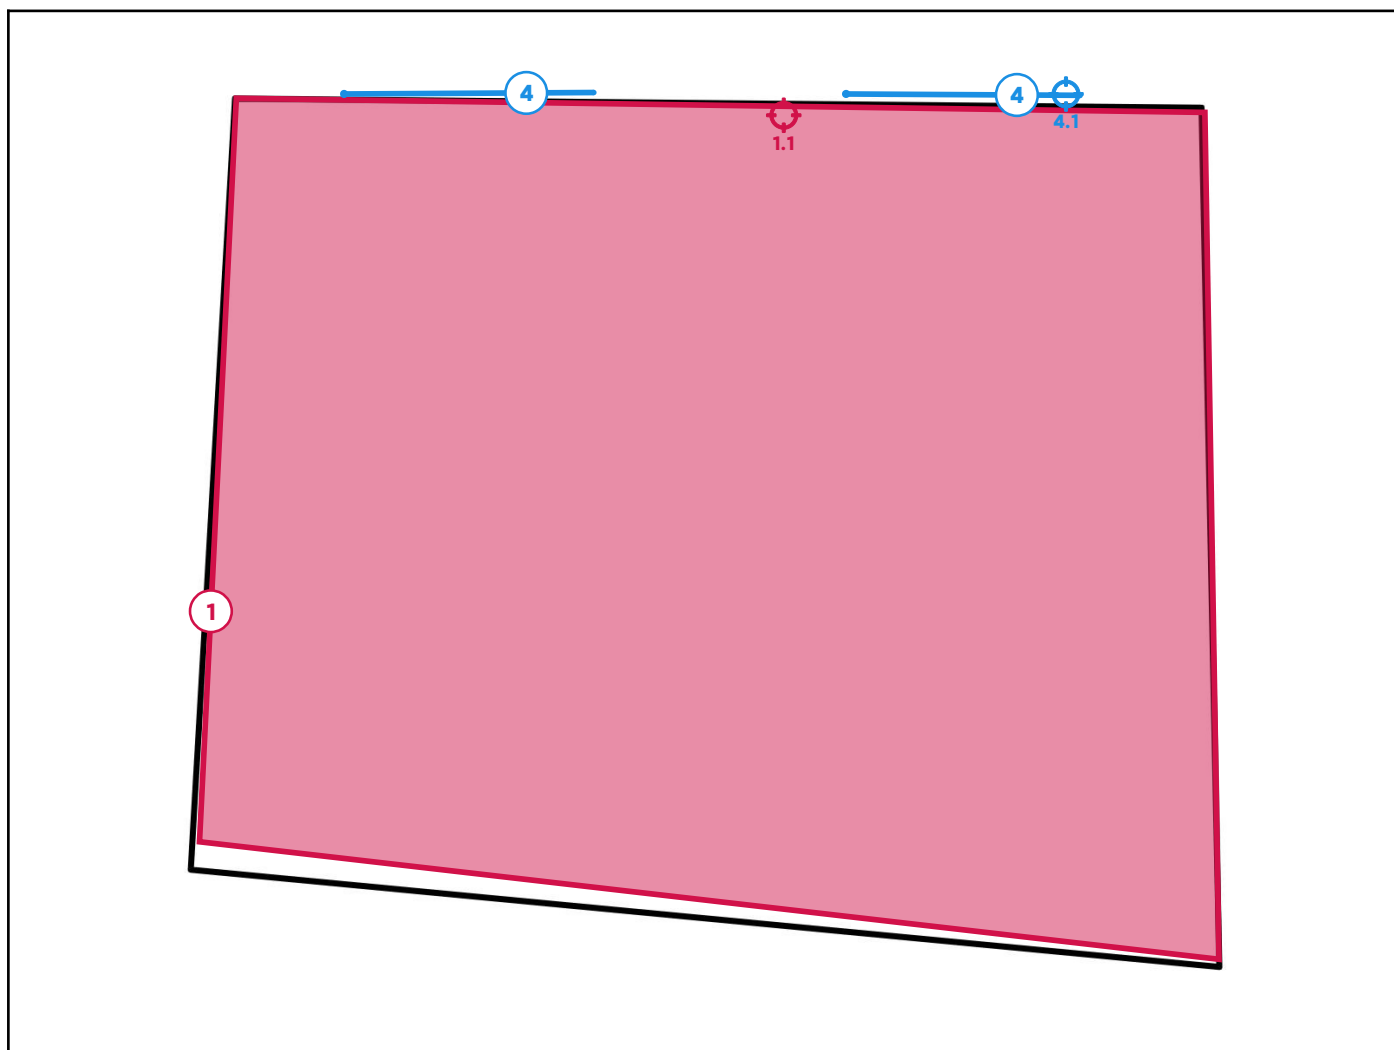
Plan 2.1: Plattegrond Tuinhuis

Beschrijving	Type	Actie
1. Vloerzeil	Asbestmateriaal	Dringend verwijderen
1.1 Code: 9/6/26-W7	Puntmonster	-
4. Mastiek op raamkader	Geen asbest	-
4.1 Code: 9/6/26-W6	Puntmonster	-

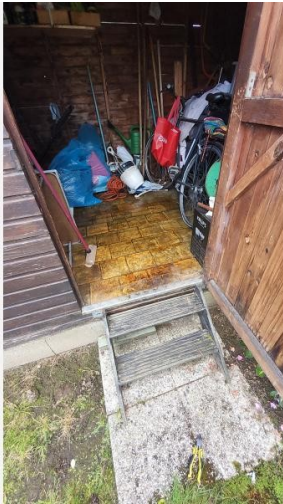
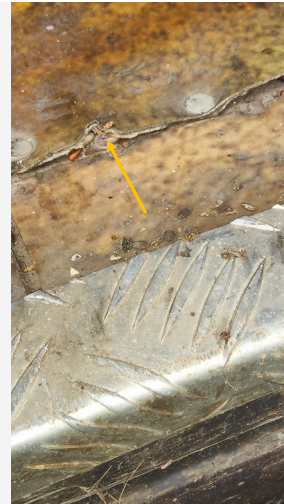
Eindbeoordeling materiaalrisico	Hoog materiaalrisico en/of hoge kans op vezelvrijgave
---------------------------------	---

Gebondenheid	Categorie 2: niet-hechtgebonden met matrix
Asbestsoort (vezeltype)	Alleen chrysotiel aanwezig
Asbestconcentratie	Hoog ($\geq 50\%$)
Afschermingsgraad van het gehele materiaal	Geheel of deels vrij aan de binnenlucht, maar geen contact met binnenluchtstromen
Toestand van het materiaal	Matig beschadigd, matig verweerd

#	Type	Referentie	Resultaat
1.1	Puntmonster	9/6/26-W7	Chrysotiel

Beschrijving	Vloerzeil
Omgeving	Binnen
Primaire drager	Vloer
Asbestmateriaal	Prefab - afwerking - Vloerzeil
Bindmiddel van asbestmateriaal	Karton - papier - viltachtig
Gebondenheid op basis van bindmiddel	Niet-hechtgebonden
Hoeveelheid (oppervlakte - aantal)	<ul style="list-style-type: none">• 20,00 m² - 1 stuk
Totale oppervlakte	20,00 m ²
Eenvoudig bereikbaar	Ja
Bevestigingswijze	<ul style="list-style-type: none">• Verlijmd, ingegoten, versmeerd• Genageld, geniet
Identificatiemethode	Een monstername door de asbestdeskundige met laboanalyse door een asbestlabo.
Destructieve handeling voor identificatie	Nee

Het asbestmateriaal valt onder de mijlpaal van 2034.

Dringend verwijderen

- Zorg voor een veilig beheer. Vermijd het beschadigen van het asbestmateriaal. Controleer de toestand jaarlijks op wijzigingen.
- Scherm in afwachting van verwijdering het asbestmateriaal af van luchtstromingen en verstoring: bijvoorbeeld door het te verpakken, te fixeren, af te dekken, signalisatie - afbakening aan te brengen, ...

- Hermetische zone (erkend asbestverwijderaar)
Deze toepassing mag uitsluitend door een erkende asbestverwijderaar via de methodiek van hermetische zone verwijderd worden omdat verwijdering via de methodiek van eenvoudige handelingen en/of couveusezakmethode niet toegelaten is. De verwijdering leidt automatisch tot een verhoogd risico op vrijgave van asbestvezels (maximale concentratie 0,01 vezels/cm - CODEX Art. VI.3-54). (Bron: CODEX - Art. VI.3-61.- par 1.).

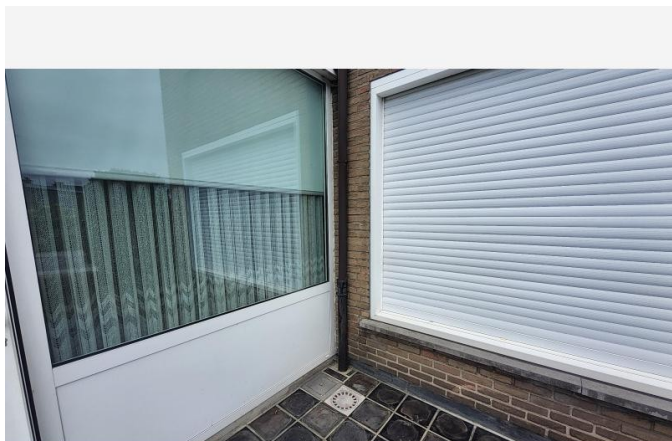
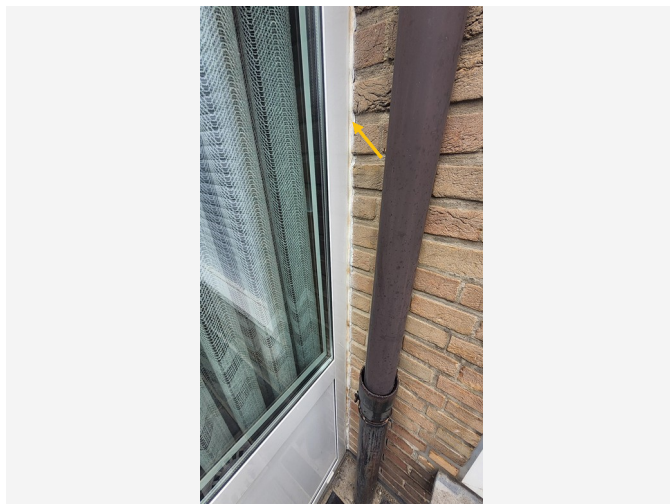
Eindbeoordeling materiaalrisico	Verhoogd materiaalrisico en/of verhoogde kans op vezelvrijgave
---------------------------------	--

Gebondenheid	Categorie 1: hechtgebonden in oorsprong
Asbestsoort (vezeltype)	Alleen chrysotiel aanwezig
Asbestconcentratie	Laag (< 50%)
Afschermingsgraad van het gehele materiaal	Geheel of deels vrij aan de buitenlucht, maar geen contact met binnenlucht
Toestand van het materiaal	Matig beschadigd, matig verweerd

#	Type	Referentie	Resultaat
2.1	Puntmonster	9/6/26-w2	Chrysotiel

Beschrijving	Mastiek tussen muur en profiel
Omgeving	Buiten
Primaire drager	Wandopening verticaal (raam, deur, ...)
Asbestmateriaal	In-situ afwerkingslagen - Pasta, stopverf, voegsel, stopsel, vulsel, mastiek, katten, ...
Bindmiddel van asbestmateriaal	Kitten, mastiek, pasta
Gebondenheid op basis van bindmiddel	Hecht
Hoeveelheid (lengte - aantal)	<ul style="list-style-type: none">• 0,80 m - 1 stuk
Totale lengte	0,80 m
Eenvoudig bereikbaar	Ja
Bevestigingswijze	<ul style="list-style-type: none">• Verlijmd, ingegoten, versmeerd
Identificatiemethode	Een monstername door de asbestdeskundige met laboanalyse door een asbestlabo.
Destructieve handeling voor identificatie	Nee
Opmerking	Er werd maar op 1 plaats deze mastiek vastgesteld.

Het asbestmateriaal valt onder de mijlpaal van 2040.

Verwijderen

- Zorg voor een veilig beheer. Vermijd het beschadigen van het asbestmateriaal. Controleer de toestand jaarlijks op wijzigingen.
- Scherm in afwachting van verwijdering het asbestmateriaal af van luchtstromingen en verstoring: bijvoorbeeld door het te verpakken, te fixeren, af te dekken, signalisatie - afbakening aan te brengen, ...

- Eenvoudige handelingen: mag via doe-het-zelf of door werknemer(s) met opleidingsattest eenvoudige handelingen
Eenvoudige handelingen: mag via doe-het-zelf of door werknemer(s) met opleidingsattest eenvoudige handelingen De toepassingen zijn eenvoudig bereikbaar en kunnen zelf verwijderd worden.
Verwijderingsinstructies: De toepassingen dienen in hun geheel verwijderd te worden, zonder ze te breken, om vezelverspreiding te voorkomen. Bevochtig en fixeer de leien grondig voordat je ze verwijdert. Gebruik traagdraaiend gereedschap om schade of breuk van de toepassing te voorkomen. Indien nodig, gebruik een hoogtewerker om veilig te werken op hoogte. Benodigde persoonlijke beschermingsmiddelen (PBMs): FFP3-mondmasker Handschoenen Wegwerpoverall (Type 6) Veiligheidsschoenen Afvoer: De toepassing moeten dubbel verpakt worden en afgevoerd naar een erkende asbestafvalverwerker. Dit kan eventueel in een container met daarin een asbestzak om ze afvoer veilig te stellen. Voor meer info:

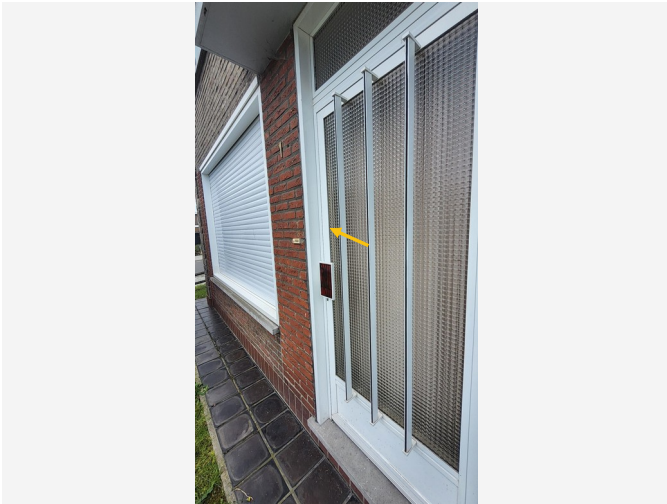
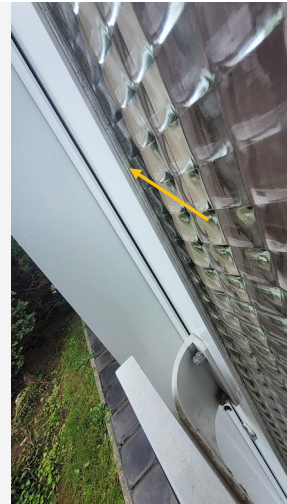
Eindbeoordeling materiaalrisico	Verhoogd materiaalrisico en/of verhoogde kans op vezelvrijgave
---------------------------------	--

Gebondenheid	Categorie 1: hechtgebonden in oorsprong
Asbestsoort (vezeltype)	Alleen chrysotiel aanwezig
Asbestconcentratie	Laag (< 50%)
Afschermingsgraad van het gehele materiaal	Geheel of deels vrij aan de binnenlucht, maar geen contact met binnenluchtstromen
Toestand van het materiaal	Matig beschadigd, matig verweerd

#	Type	Referentie	Resultaat
3.1	Puntmonster	9/6/26-w1	Chrysotiel

Beschrijving	Mastiek tussen glas en profiel
Omgeving	Grenst aan binnen- en buitenlucht
Primaire drager	Wandopening verticaal (raam, deur, ...)
Asbestmateriaal	In-situ afwerkingslagen - Pasta, stopverf, voegsel, stopsel, vulsel, mastiek, katten, ...
Bindmiddel van asbestmateriaal	Kitten, mastiek, pasta
Gebondenheid op basis van bindmiddel	Hecht
Hoeveelheid (lengte - aantal)	<ul style="list-style-type: none">• 1,00 m - 1 stuk
Totale lengte	1,00 m
Eenvoudig bereikbaar	Ja
Bevestigingswijze	<ul style="list-style-type: none">• Verlijmd, ingegoten, versmeerd
Identificatiemethode	Een monstername door de asbestdeskundige met laboanalyse door een asbestlabo.
Destructieve handeling voor identificatie	Nee

Het asbestmateriaal valt onder de mijlpaal van 2040.

Verwijderen

- Zorg voor een veilig beheer. Vermijd het beschadigen van het asbestmateriaal. Controleer de toestand jaarlijks op wijzigingen.
- Scherm in afwachting van verwijdering het asbestmateriaal af van luchtstromingen en versterking: bijvoorbeeld door het te verpakken, te fixeren, af te dekken, signalisatie - afbakening aan te brengen, ...

- Eenvoudige handelingen: mag via doe-het-zelf of door werknemer(s) met opleidingsattest eenvoudige handelingen
Eenvoudige handelingen: mag via doe-het-zelf of door werknemer(s) met opleidingsattest eenvoudige handelingen De toepassingen zijn eenvoudig bereikbaar en kunnen zelf verwijderd worden.
Verwijderingsinstructies: De toepassingen dienen in hun geheel verwijderd te worden, zonder ze te breken, om vezelverspreiding te voorkomen. Bevochtig en fixeer de leien grondig voordat je ze verwijdert. Gebruik traagdraaiend gereedschap om schade of breuk van de toepassing te voorkomen. Indien nodig, gebruik een hoogtewerker om veilig te werken op hoogte. Benodigde persoonlijke beschermingsmiddelen (PBMs): FFP3-mondmasker Handschoenen Wegwerpoverall (Type 6) Veiligheidsschoenen Afvoer: De toepassing moeten dubbel verpakt worden en afgevoerd naar een erkende asbestafvalverwerker. Dit kan eventueel in een container met daarin een asbestzak om ze afvoer veilig te stellen. Voor meer info:

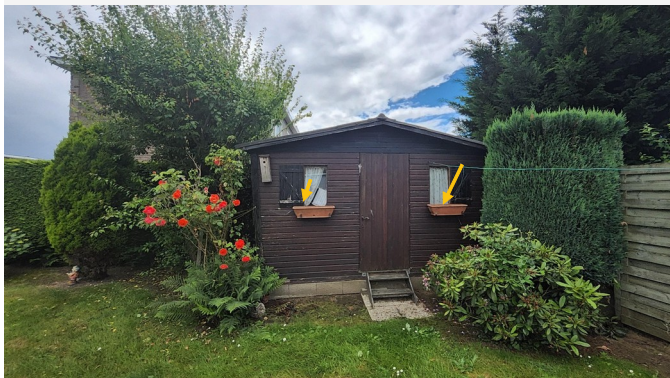
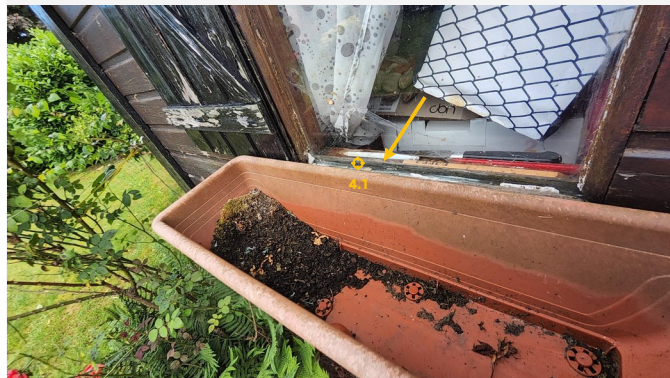
Fiche 4: Mastiek op raamkader

Geen asbest

#	Type	Referentie	Resultaat
4.1	Puntmonster	9/6/26-W6	Geen asbest

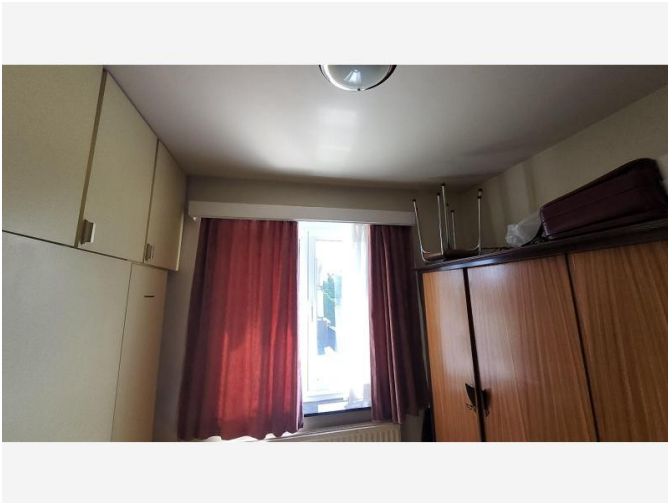
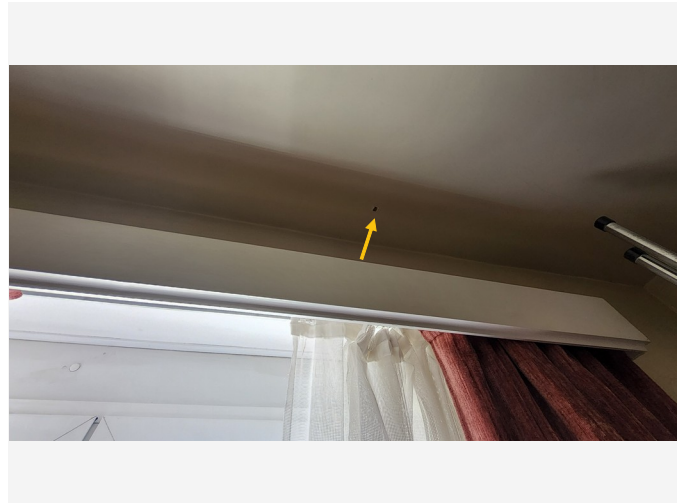
Fiche 5: Pleisterwerk muren

Geen asbest

#	Type	Referentie	Resultaat
5.1	Mengmonster	9/6/26-W4	Geen asbest

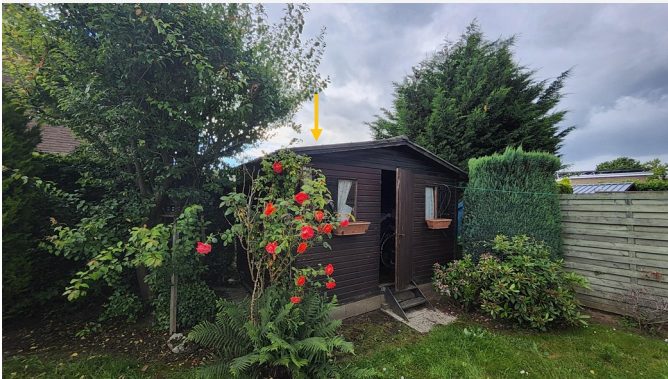
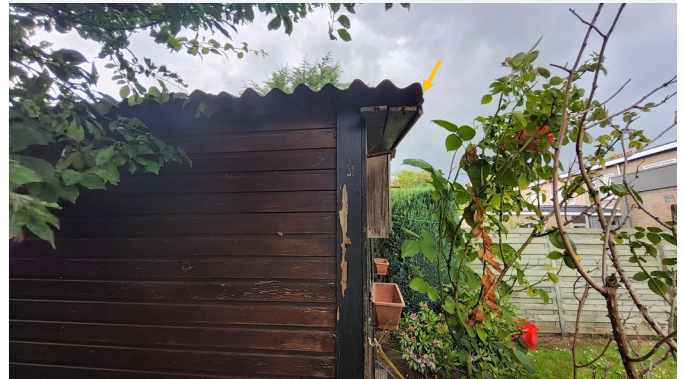
Fiche 6: Roofing tuinhuis

Geen asbest

#	Type	Referentie	Resultaat
6.1	Puntmonster	9/6/26-W8	Geen asbest

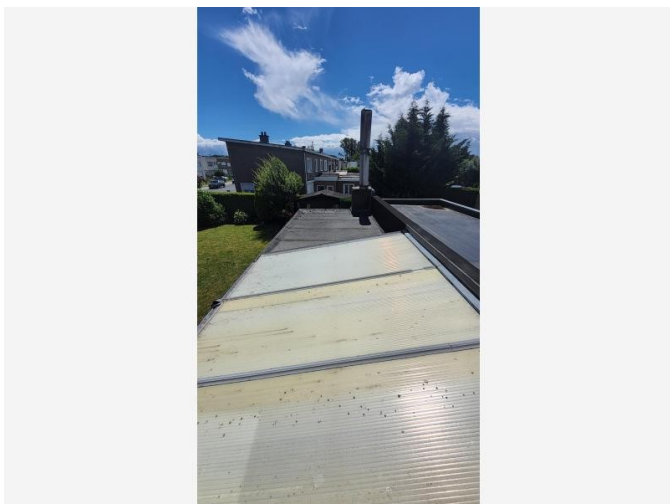
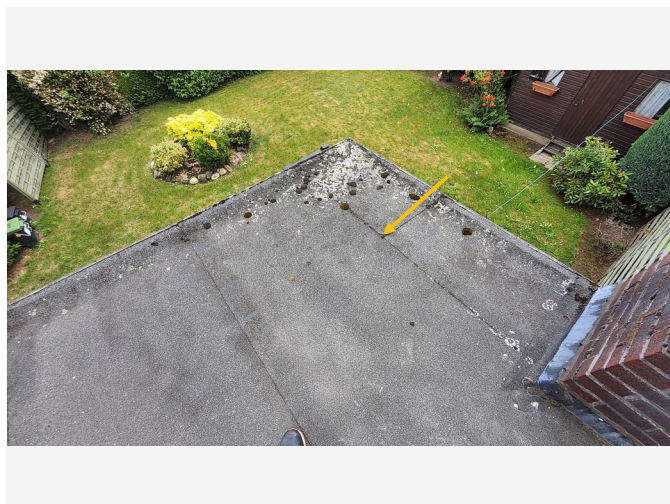
Fiche 7: Roofing plat dak

Geen asbest

#	Type	Referentie	Resultaat
7.1	Puntmonster	9/6/26-W5	Geen asbest

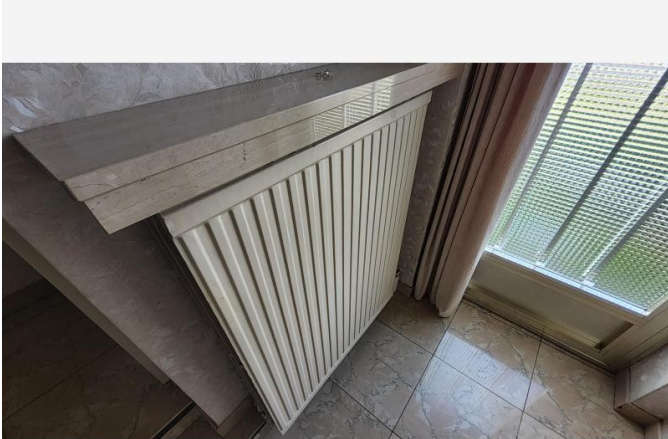
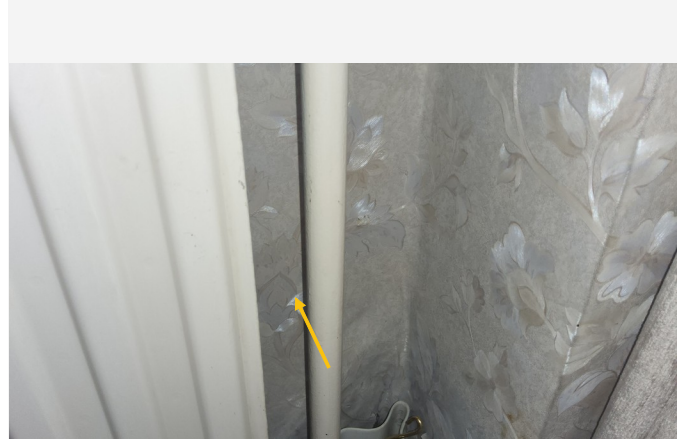
Fiche 8: Pleisterwerk muren

Geen asbest

#	Type	Referentie	Resultaat
8.1	Mengmonster	9/6/26-W	Geen asbest
