# Asbestinventarisatetest

Heindonksesteenweg 195, 2830 Willebroek

Attestnummer : 20260820-000264.000

## Zone 1: Hoofdgebouw

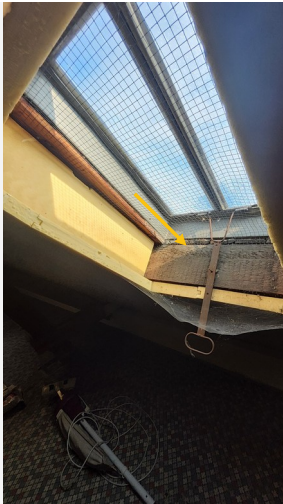
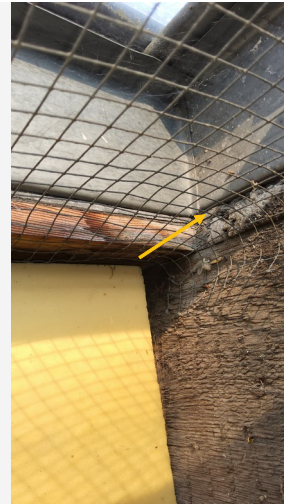
| Eindbeoordeling materiaalrisico | Hoog materiaalrisico en/of hoge kans op vezelvrijgave |

| Gebondenheid | Categorie 1: hechtgebonden in oorsprong |
| Asbestsoort (vezeltype) | Crocidoliet aanwezig |
| Toestand van het materiaal | Matig beschadigd, matig verweerd |

| Beschrijving | Leien dak |
| Opmerking | <p>Er werden leien op het dak vastgesteld. Aan de dakopeningen binnen konden de randen van de leien vastgesteld worden. De Dakopeningen waren afgewerkt met een gaas, waardoor een staalname niet mogelijk was zonder dit te moeten demonteren.</p> |

**Dringend verwijderen**

- Zorg voor een veilig beheer. Vermijd het beschadigen van het asbestmateriaal. Controleer de toestand jaarlijks op wijzigingen.
- Scherm in afwachting van verwijdering het asbestmateriaal af van luchtstromingen en verstoring: bijvoorbeeld door het te verpakken, te fixeren, af te dekken, signalisatie - afbakening aan te brengen, ...
- Voer bijkomende staalname(s) uit.

- Eenvoudige handelingen: mag via doe-het-zelf of door werknemer(s) met opleidingsattest eenvoudige handelingen  
Eenvoudige handelingen: mag via doe-het-zelf of door werknemer(s) met opleidingsattest eenvoudige handelingen De toepassingen zijn eenvoudig bereikbaar en kunnen zelf verwijderd worden.  
Verwijderingsinstructies: De toepassingen dienen in hun geheel verwijderd te worden, zonder ze te breken, om vezelverspreiding te voorkomen. Bevochtig en fixeer de leien grondig voordat je ze verwijdert. Gebruik traagdraaiend gereedschap om schade of breuk van de toepassing te voorkomen. Indien nodig, gebruik een hoogtewerker om veilig te werken op hoogte. Benodigde persoonlijke beschermingsmiddelen (PBMs): FFP3-mondmasker Handschoenen Wegwerpoverall (Type 6) Veiligheidsschoenen Afvoer: De toepassing moeten

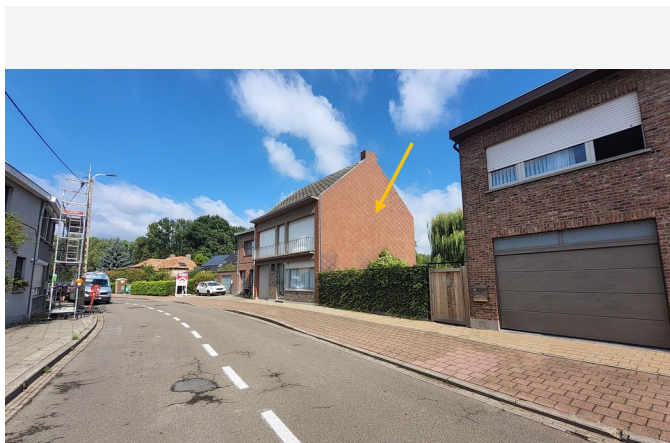
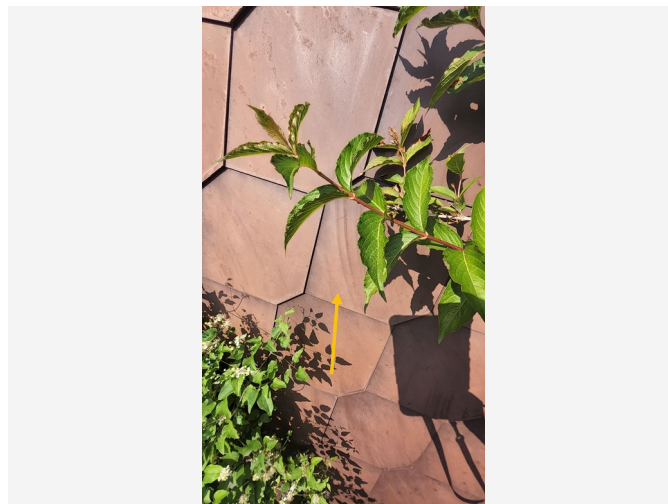
| Eindbeoordeling materiaalrisico | Verhoogd materiaalrisico en/of verhoogde kans op vezelvrijgave |

| Asbestsoort (vezeltype) | Alleen chrysotiel aanwezig |
| Toestand van het materiaal | Matig beschadigd, matig verweerd |

| # | Type | Referentie | Resultaat |
|---|---|---|---|
| 2.1 | Puntmonster | 7/8/26-W4 | Chrysotiel |

| Beschrijving | Leien zijgevel |

Verwijderen

- Zorg voor een veilig beheer. Vermijd het beschadigen van het asbestmateriaal. Controleer de toestand jaarlijks op wijzigingen.
- Scherm in afwachting van verwijdering het asbestmateriaal af van luchtstromingen en verstoring: bijvoorbeeld door het te verpakken, te fixeren, af te dekken, signalisatie - afbakening aan te brengen, ...

- Eenvoudige handelingen: mag via doe-het-zelf of door werknemer(s) met opleidingsattest eenvoudige handelingen  
Eenvoudige handelingen: mag via doe-het-zelf of door werknemer(s) met opleidingsattest eenvoudige handelingen De toepassingen zijn eenvoudig bereikbaar en kunnen zelf verwijderd worden.  
Verwijderingsinstructies: De toepassingen dienen in hun geheel verwijderd te worden, zonder ze te breken, om vezelverspreiding te voorkomen. Bevochtig en fixeer de leien grondig voordat je ze verwijderd. Gebruik traagdraaiend gereedschap om schade of breuk van de toepassing te voorkomen. Indien nodig, gebruik een hoogtewerker om veilig te werken op hoogte. Benodigde persoonlijke beschermingsmiddelen (PBMs): FFP3-mondmasker Handschoenen Wegwerpoverall (Type 6) Veiligheidsschoenen Afvoer: De toepassing moeten dubbel verpakt worden en afgevoerd naar een erkende asbestafvalverwerker. Dit kan eventueel in een container met daarin een asbestzak om ze afvoer veilig te stellen. Voor meer info:

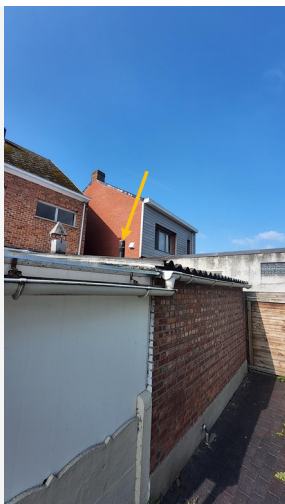
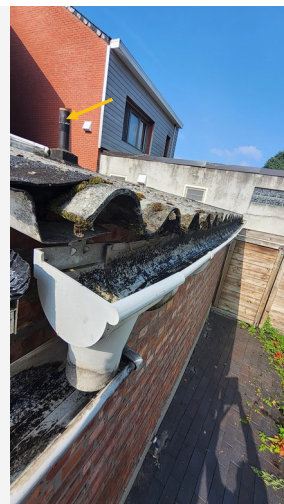
| Eindbeoordeling materiaalarisico | Verhoogd materiaalarisico en/of verhoogde kans op vezelvrijgave |
| Opmerking | Niet in gebruik, niet grenzend aan binnenluchtstromen |

| Asbestsoort (vezeltype) | Crocidoliet aanwezig |
| Toestand van het materiaal | Matig beschadigd, matig verweerd |

| Beschrijving | Rookgaskanaal |

Verwijderen

- Zorg voor een veilig beheer. Vermijd het beschadigen van het asbestmateriaal. Controleer de toestand jaarlijks op wijzigingen.
- Scherm in afwachting van verwijdering het asbestmateriaal af van luchtstromingen en verstoring: bijvoorbeeld door het te verpakken, te fixeren, af te dekken, signalisatie - afbakening aan te brengen, ...
- Voer bijkomende staalname(s) uit.

- Eenvoudige handelingen: enkel door erkend asbestverwijderaar  
Eenvoudige handelingen: enkel door erkend asbestverwijderaar

Methodiek verwijdering Eenvoudige handelingen: enkel door erkend asbestverwijderaar De toepassingen is niet eenvoudig bereikbaar en kan zelf niet verwijderd worden. Gezien de risico's en de benodigde voorzorgsmaatregelen, wordt het sterk aangeraden om de werkzaamheden te laten uitvoeren door een erkend asbestverwijderaar. Dit omdat de toepassing doorloopt doorheen de woningstructuur Verwijderingsinstructies: De toepassingen dienen in hun geheel verwijderd te worden, zonder ze te breken, om vezelverspreiding te voorkomen. Bevochtig en fixeert de leien grondig voordat je ze verwijdert. Gebruik traag draaiend gereedschap om schade of breuk van de toepassing te voorkomen. Indien nodig, gebruik een

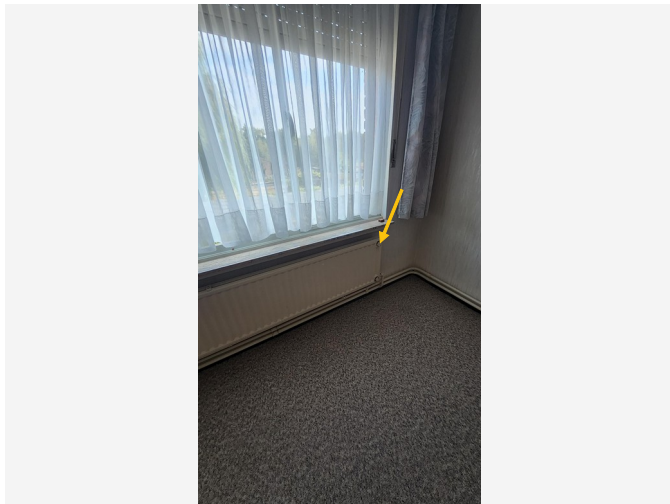
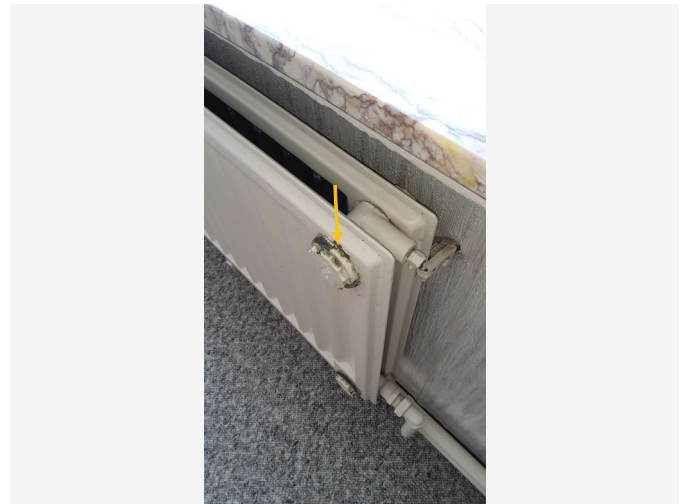
| Eindbeoordeling materiaalrisico | Verhoogd materiaalrisico en/of verhoogde kans op vezelvrijgave |

| Gebondenheid | Categorie 2: niet-hechtgebonden met matrix |
| Asbestsoort (vezeltype) | Alleen chrysotiel aanwezig |
| Asbestconcentratie | Hoog ( $\geq 50\%$ ) |
| Toestand van het materiaal | Matig beschadigd, matig verweerd |

| Beschrijving | Pakking radiator |

Verwijderen

- Zorg voor een veilig beheer. Vermijd het beschadigen van het asbestmateriaal. Controleer de toestand jaarlijks op wijzigingen.
- Scherm in afwachting van verwijdering het asbestmateriaal af van luchtstromingen en verstoring: bijvoorbeeld door het te verpakken, te fixeren, af te dekken, signalisatie - afbakening aan te brengen, ...
- Voer bijkomende staalname(s) uit.

- Eenvoudige handelingen: mag via doe-het-zelf of door werknemer(s) met opleidingsattest eenvoudige handelingen  
Eenvoudige handelingen: mag via doe-het-zelf of door werknemer(s) met opleidingsattest eenvoudige handelingen De toepassingen zijn eenvoudig bereikbaar en kunnen zelf verwijderd worden.  
Verwijderingsinstructies: De toepassingen dienen in hun geheel verwijderd te worden, zonder ze te breken, om vezelverspreiding te voorkomen. Bevochtig en fixeer de leien grondig voordat je ze verwijdert. Gebruik traagdraaiend gereedschap om schade of breuk van de toepassing te voorkomen. Indien nodig, gebruik een hoogtewerker om veilig te werken op hoogte. Benodigde persoonlijke beschermingsmiddelen (PBMs): FFP3-mondmasker Handschoenen Wegwerpoverall (Type 6) Veiligheidsschoenen Afvoer: De toepassing moeten

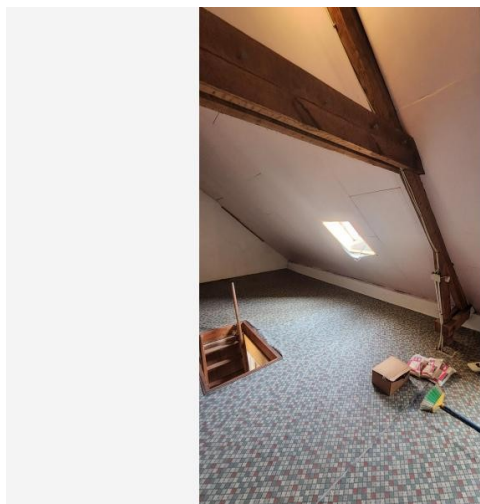
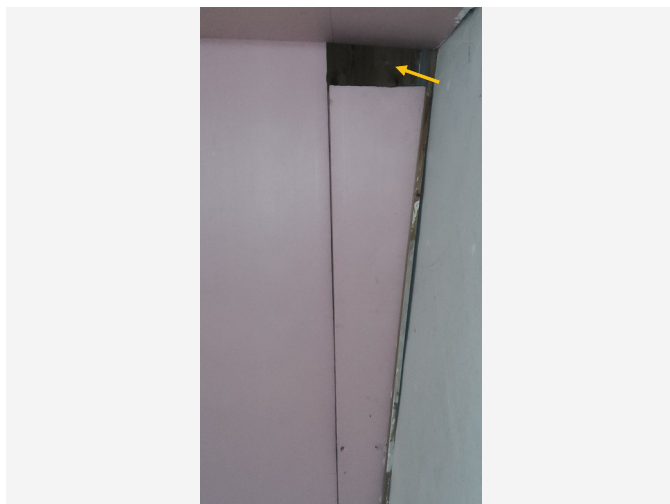
### Fiche 13: Onderdak niet inspecteerbaar

| Beschrijving | Notitie | Terug te vinden op plannen |
|---|---|---|
| Fiche 13: Onderdak niet inspecteerbaar | Het onderdak kon niet volwaardig onderzocht worden. Het dak heeft leien als dakbedekking. Langs binnen is het dak volledig geïsoleerd. Achter de isolatie werd een houtstructuur vastgesteld. | - |
