# Asbestinventarisatetest

Alfred De Taeyestraat 7, 2830 Willebroek

Attestnummer : 20260825-000362.000

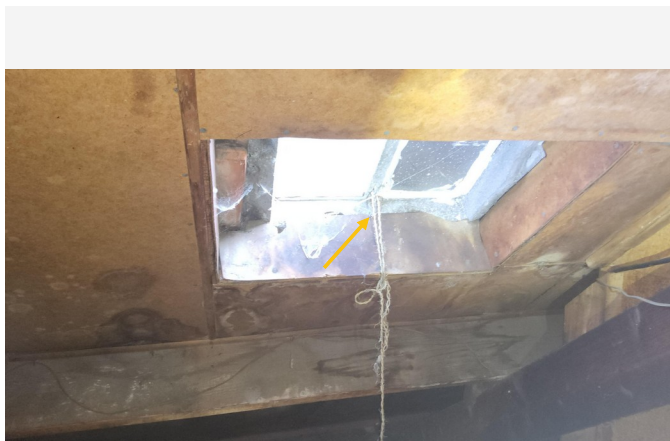
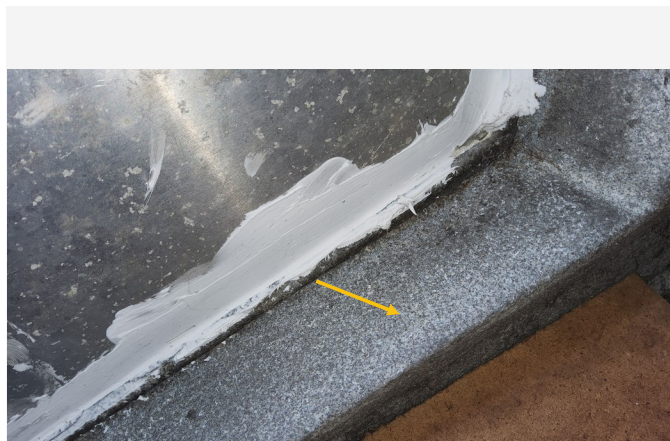
| Eindbeoordeling materiaalarisico | Hoog materiaalarisico en/of hoge kans op vezelvrijgave |

| Asbestsoort (vezeltype) | Crocidoliet aanwezig |
| Toestand van het materiaal | Matig beschadigd, matig verweerd |

| Beschrijving | Profiel dakopening |
| Opmerking | Staalname niet mogelijk omdat werking van het dakvenster beschadigd zou worden. |

**Dringend verwijderen**

- Zorg voor een veilig beheer. Vermijd het beschadigen van het asbestmateriaal. Controleer de toestand jaarlijks op wijzigingen.
- Scherm in afwachting van verwijdering het asbestmateriaal af van luchtstromingen en verstoring: bijvoorbeeld door het te verpakken, te fixeren, af te dekken, signalisatie - afbakening aan te brengen, ...
- Voer bijkomende staalname(s) uit.

- Eenvoudige handelingen: mag via doe-het-zelf of door werknemer(s) met opleidingsattest eenvoudige handelingen  
Eenvoudige handelingen: mag via doe-het-zelf of door werknemer(s) met opleidingsattest eenvoudige handelingen De toepassingen zijn eenvoudig bereikbaar en kunnen zelf verwijderd worden.  
Verwijderingsinstructies: De toepassingen dienen in hun geheel verwijderd te worden, zonder ze te breken, om vezelverspreiding te voorkomen. Bevochtig en fixeer de leien grondig voordat je ze verwijderd. Gebruik traagdraaiend gereedschap om schade of breuk van de toepassing te voorkomen. Indien nodig, gebruik een hoogtewerker om veilig te werken op hoogte. Benodigde persoonlijke beschermingsmiddelen (PBMs): FFP3-mondmasker Handschoenen Wegwerpoverall (Type 6) Veiligheidsschoenen Afvoer: De toepassing moeten

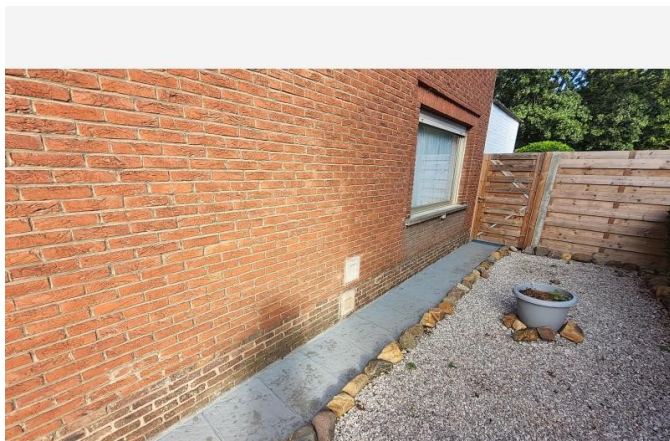
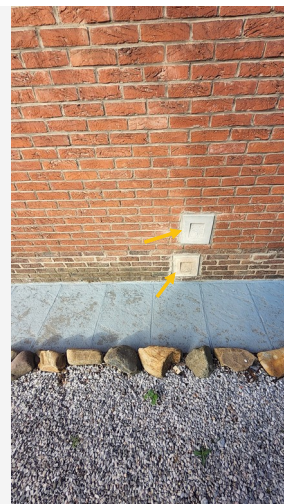
| Eindbeoordeling materiaalarisico | Hoog materiaalarisico en/of hoge kans op vezelvrijgave |

| Asbestsoort (vezeltype) | Crocidoliet aanwezig |
| Toestand van het materiaal | Matig beschadigd, matig verweerd |

| Beschrijving | Roetschuif |

**Dringend verwijderen**

- Zorg voor een veilig beheer. Vermijd het beschadigen van het asbestmateriaal. Controleer de toestand jaarlijks op wijzigingen.
- Scherm in afwachting van verwijdering het asbestmateriaal af van luchtstromingen en verstoring: bijvoorbeeld door het te verpakken, te fixeren, af te dekken, signalisatie - afbakening aan te brengen, ...
- Voer bijkomende staalname(s) uit.

- Eenvoudige handelingen: mag via doe-het-zelf of door werknemer(s) met opleidingsattest eenvoudige handelingen  
Eenvoudige handelingen: mag via doe-het-zelf of door werknemer(s) met opleidingsattest eenvoudige handelingen De toepassingen zijn eenvoudig bereikbaar en kunnen zelf verwijderd worden.  
Verwijderingsinstructies: De toepassingen dienen in hun geheel verwijderd te worden, zonder ze te breken, om vezelverspreiding te voorkomen. Bevochtig en fixeer de leien grondig voordat je ze verwijdert. Gebruik traagdraaiend gereedschap om schade of breuk van de toepassing te voorkomen. Indien nodig, gebruik een hoogtewerker om veilig te werken op hoogte. Benodigde persoonlijke beschermingsmiddelen (PBMs): FFP3-mondmasker Handschoenen Wegwerpoverall (Type 6) Veiligheidsschoenen Afvoer: De toepassing moeten

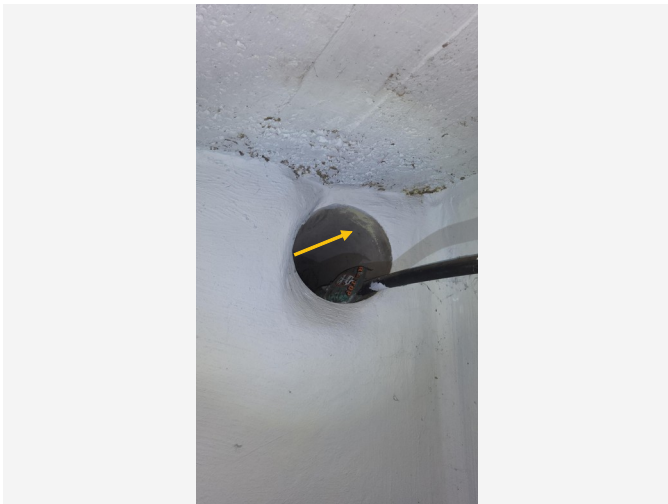
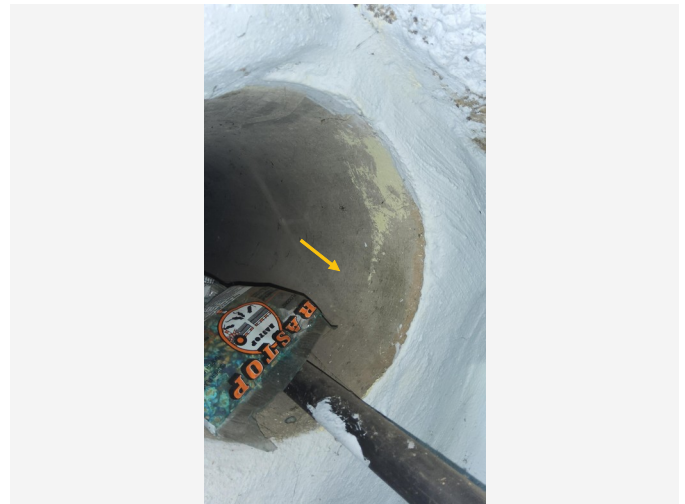
| Eindbeoordeling materiaalrisico | Hoog materiaalrisico en/of hoge kans op vezelvrijgave |

| Asbestsoort (vezeltype) | Crocidoliet aanwezig |
| Toestand van het materiaal | Matig beschadigd, matig verweerd |

| Beschrijving | Buizen kelder |
| Opmerking | Er is een sterk vermoeden dat de beide buizen doorlopen in de woningstructuur. |

**Dringend maatregelen nemen**

- Zorg voor een veilig beheer. Vermijd het beschadigen van het asbestmateriaal. Controleer de toestand jaarlijks op wijzigingen.
- Zorg voor een veilig beheer en verwijder dit asbestmateriaal wanneer het bij werken eenvoudig bereikbaar wordt. Controleer de toestand jaarlijks op wijzigingen.
- Voer bijkomende staalname(s) uit.

Methodiek verwijdering Eenvoudige handelingen: enkel door erkend asbestverwijderaar De toepassingen is niet eenvoudig bereikbaar en kan zelf niet verwijderd worden. Gezien de risico's en de benodigde voorzorgsmaatregelen, wordt het sterk aangeraden om de werkzaamheden te laten uitvoeren door een erkend asbestverwijderaar. Dit omdat de toepassing doorloopt doorheen de woningstructuur

Verwijderingsinstructies: De toepassingen dienen in hun geheel verwijderd te worden, zonder ze te breken, om vezelverspreiding te voorkomen. Bevochtig en fixeer de leien grondig voordat je ze verwijdert. Gebruik traag draaiend gereedschap om schade of breuk van de toepassing te voorkomen. Indien nodig, gebruik een

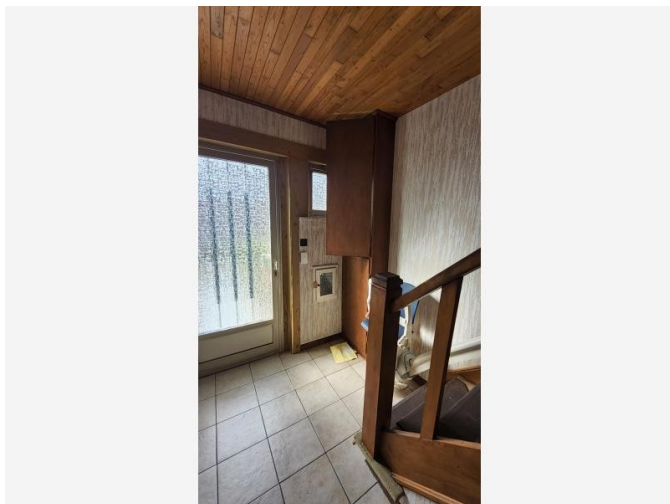
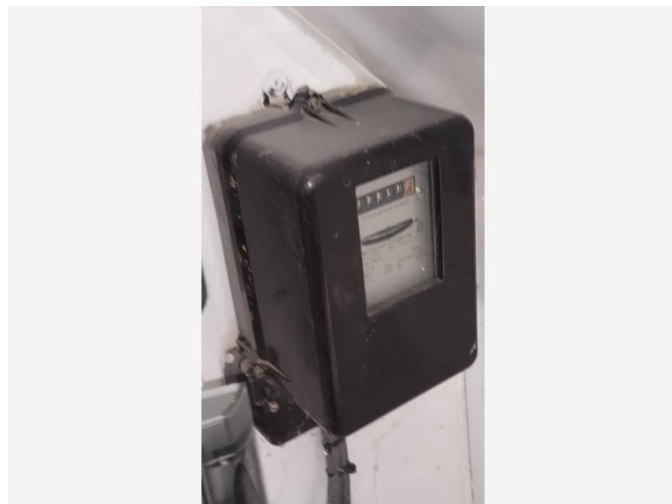
| Opmerking | 1 bakkeliete tellerkast en 1 lichtschakelaar. |

- Eenvoudige handelingen: mag via doe-het-zelf of door werknemer(s) met opleidingsattest eenvoudige handelingen  
Eenvoudige handelingen: mag via doe-het-zelf of door werknemer(s) met opleidingsattest eenvoudige handelingen De toepassingen zijn eenvoudig bereikbaar en kunnen zelf verwijderd worden.  
Verwijderingsinstructies: De toepassingen dienen in hun geheel verwijderd te worden, zonder ze te breken, om vezelverspreiding te voorkomen. Bevochtig en fixeer de leien grondig voordat je ze verwijdert. Gebruik traagdraaiend gereedschap om schade of breuk van de toepassing te voorkomen. Indien nodig, gebruik een hoogtewerker om veilig te werken op hoogte. Benodigde persoonlijke beschermingsmiddelen (PBMs): FFP3-mondmasker Handschoenen Wegwerpoverall (Type 6) Veiligheidsschoenen Afvoer: De toepassing moeten

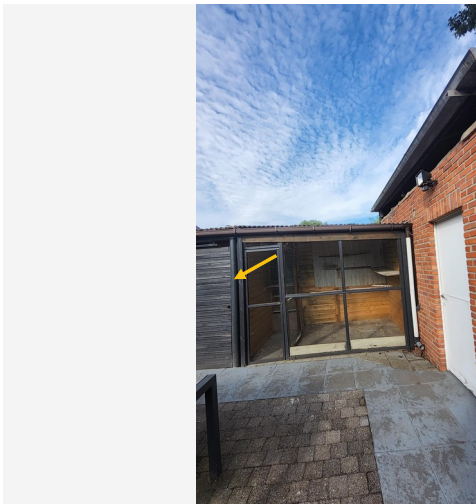
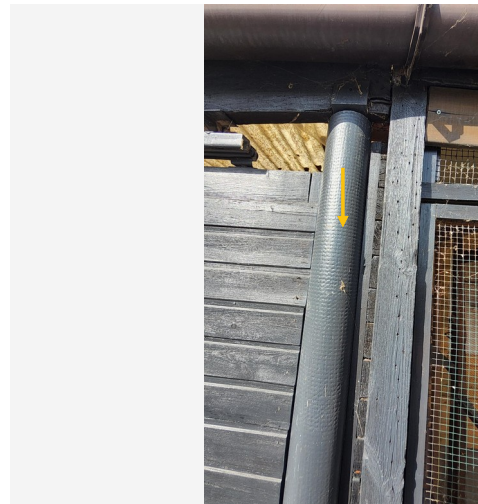
| Opmerking | Geen staalname mogelijk, er kon niet op een veilige manier een stuk afgebroken worden |

- Eenvoudige handelingen: mag via doe-het-zelf of door werknemer(s) met opleidingsattest eenvoudige handelingen  
Eenvoudige handelingen: mag via doe-het-zelf of door werknemer(s) met opleidingsattest eenvoudige handelingen De toepassingen zijn eenvoudig bereikbaar en kunnen zelf verwijderd worden.  
Verwijderingsinstructies: De toepassingen dienen in hun geheel verwijderd te worden, zonder ze te breken, om vezelverspreiding te voorkomen. Bevochtig en fixeer de leien grondig voordat je ze verwijdert. Gebruik traagdraaiend gereedschap om schade of breuk van de toepassing te voorkomen. Indien nodig, gebruik een hoogtewerker om veilig te werken op hoogte. Benodigde persoonlijke beschermingsmiddelen (PBMs): FFP3-mondmasker Handschoenen Wegwerpoverall (Type 6) Veiligheidsschoenen Afvoer: De toepassing moeten

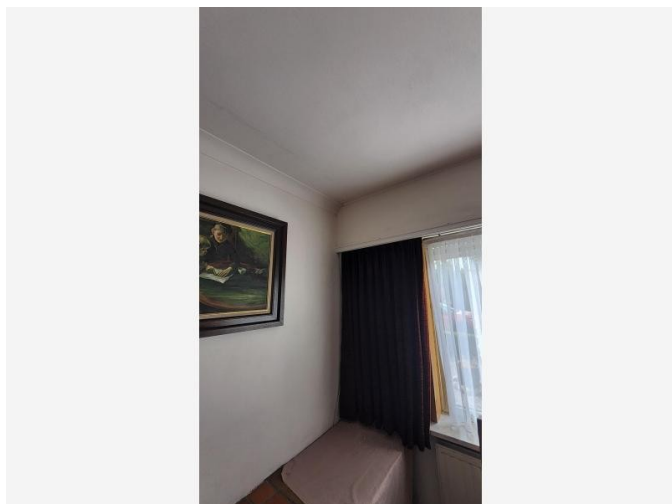
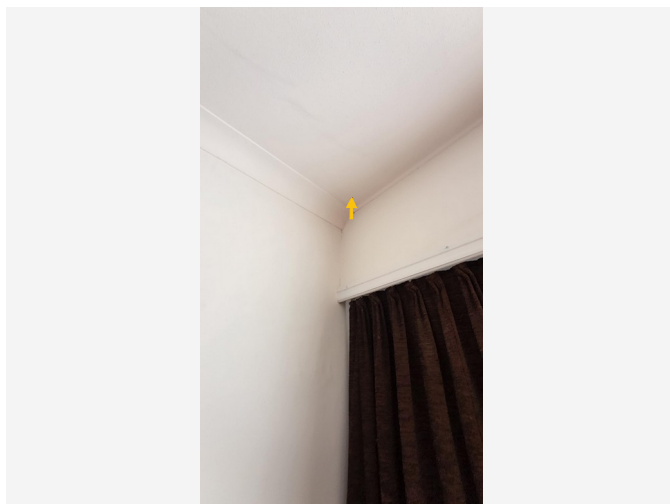
## Fiche 13: Pleisterwerk plafond

Geen asbest

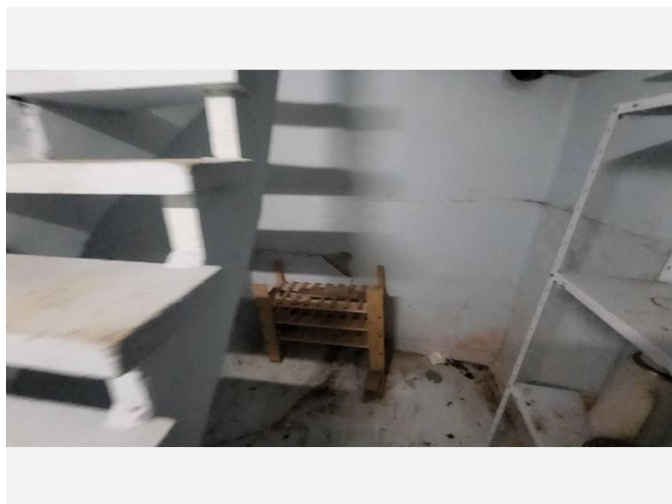
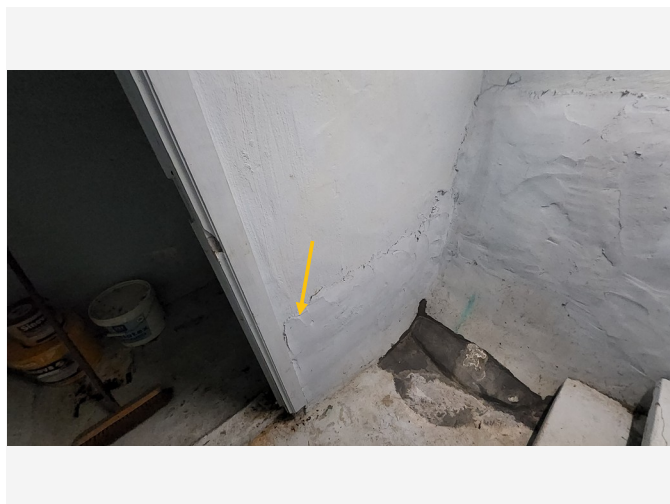
## Fiche 14: Cementering kelder

Geen asbest

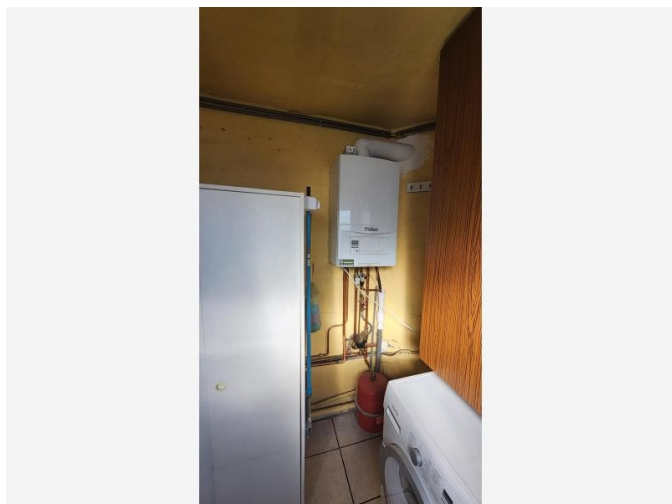
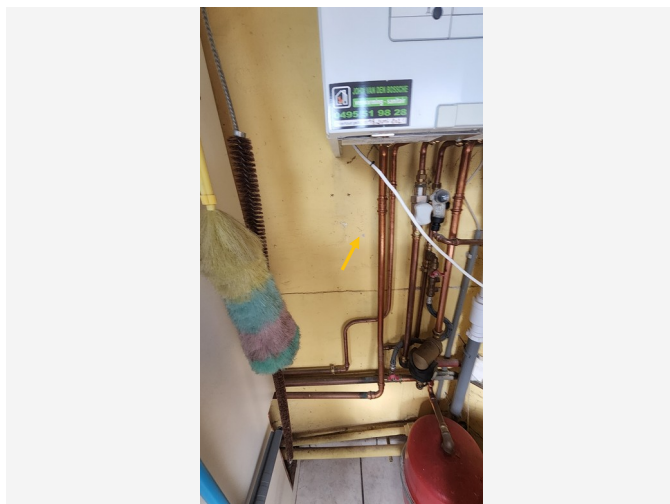
## Fiche 15: Pleisterwerk muren

Geen asbest

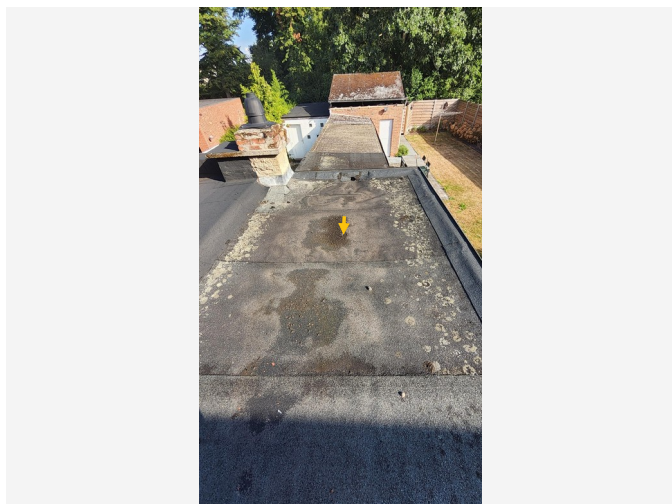
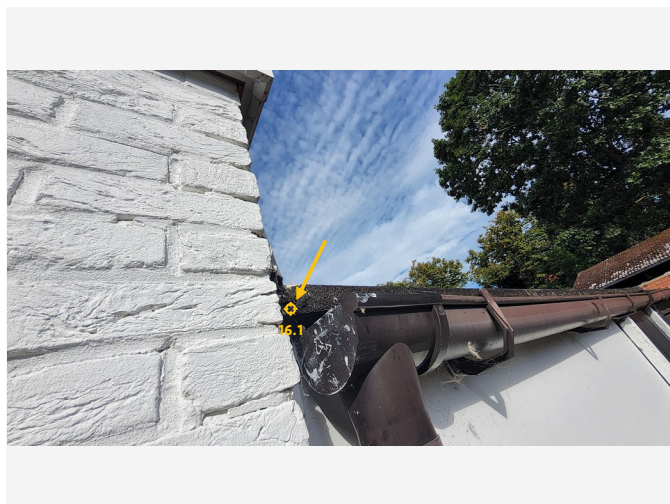
## Fiche 16: Roofing plat dak

Geen asbest

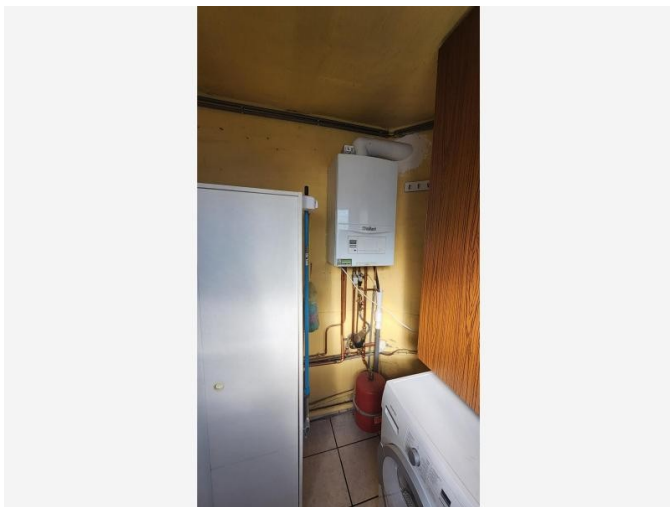
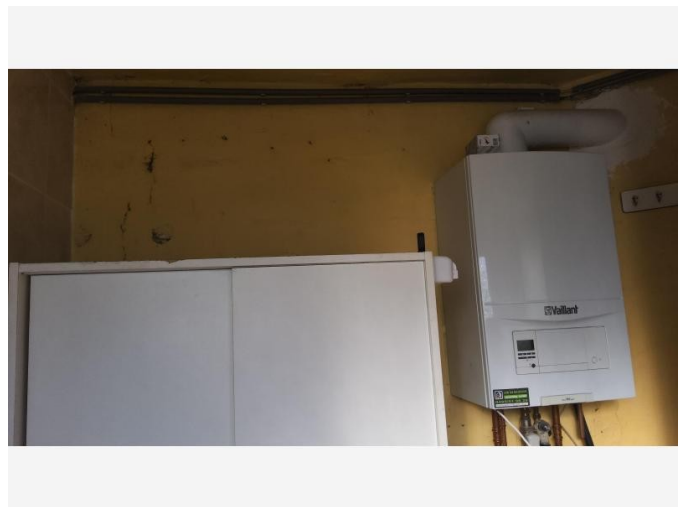
### Fiche 17: Recente cv installatie

| Beschrijving | Notitie | Terug te vinden op plannen |
|---|---|---|
| Fiche 17: Recente cv installatie | De cv installatie dd van 2010. | - |

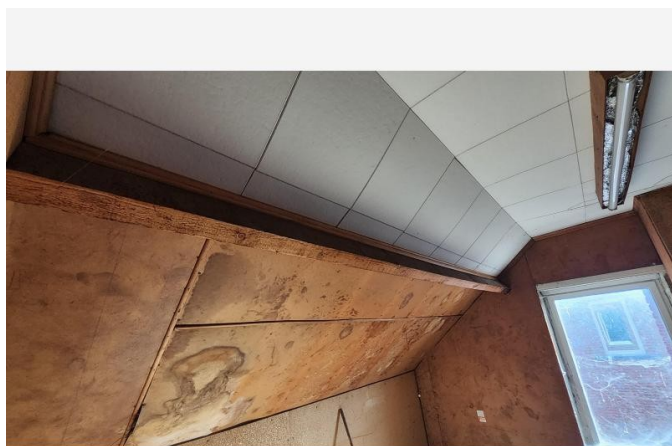
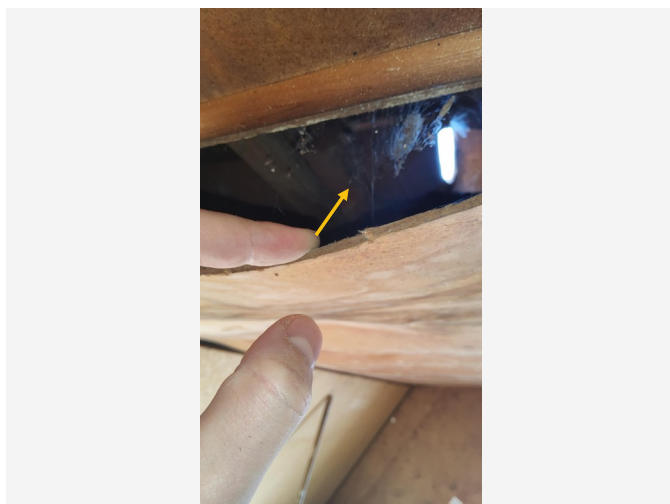
### Fiche 19: Geen onderdak aanwezig

| Beschrijving | Notitie | Terug te vinden op plannen |
|---|---|---|
| Fiche 19: Geen onderdak aanwezig | Er kon geen pan opgehoften worden, maar bij het opentrekken van de dakafwerking, welke reeds los was, konden dakpannen vastgesteld worden. | - |
