Asbestinventarisatetest

Wouters-Lefebvreplein 21, 2830 Willebroek

Attestnummer : 20260323-000454.000

Uitgegeven op : 23.03.2026

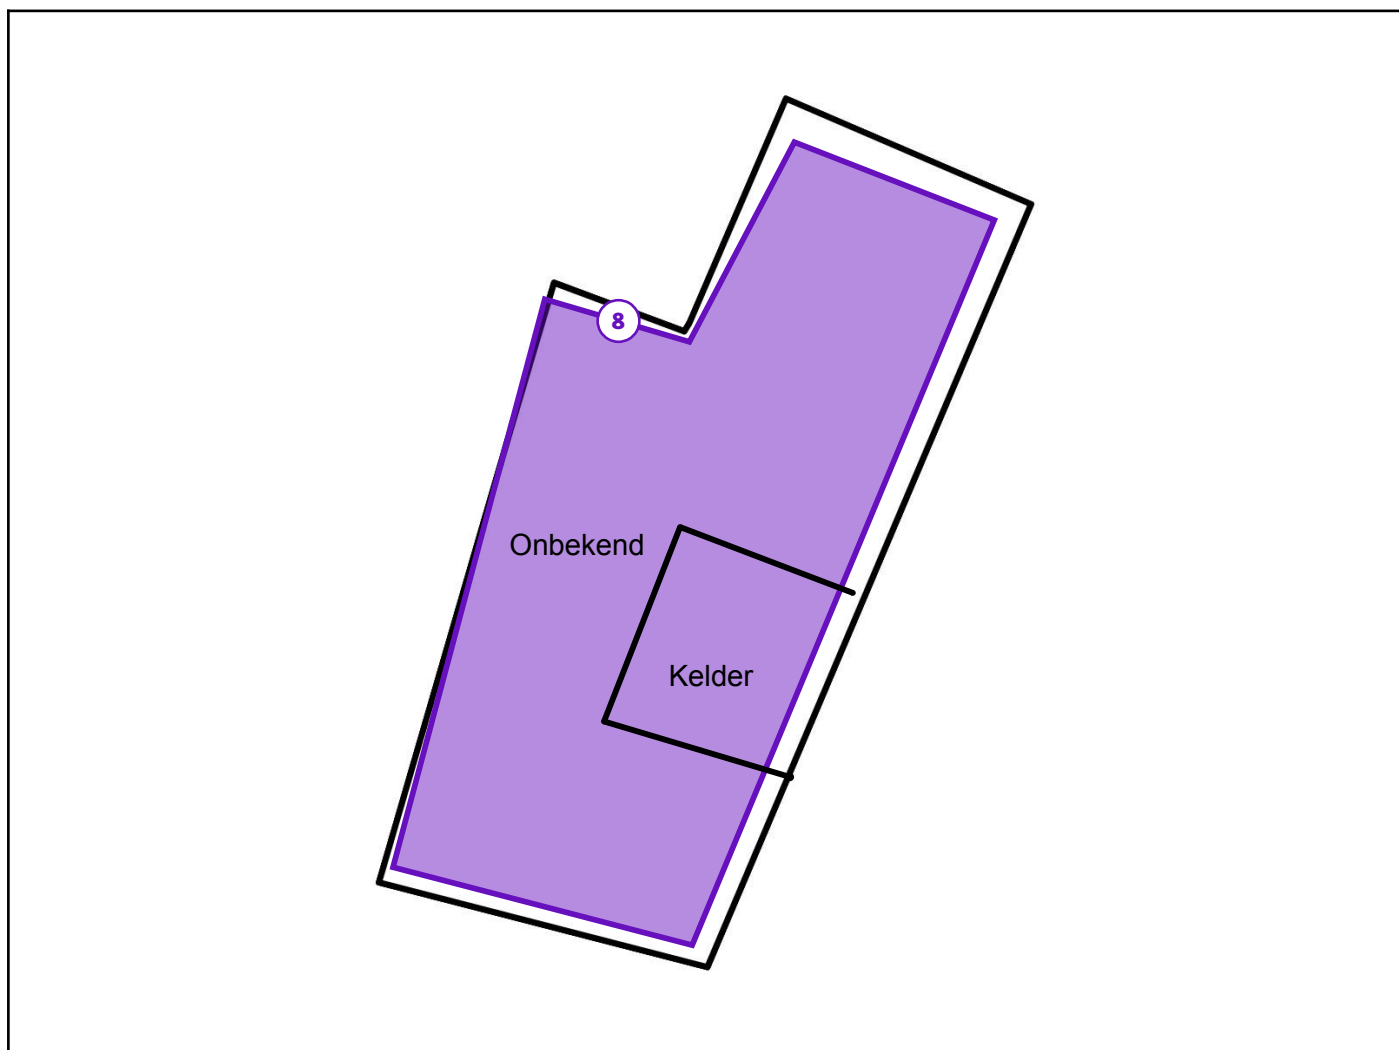
Plan 1.1: Kelder

Beschrijving	Type	Actie
8. Kelder	Beperking	-

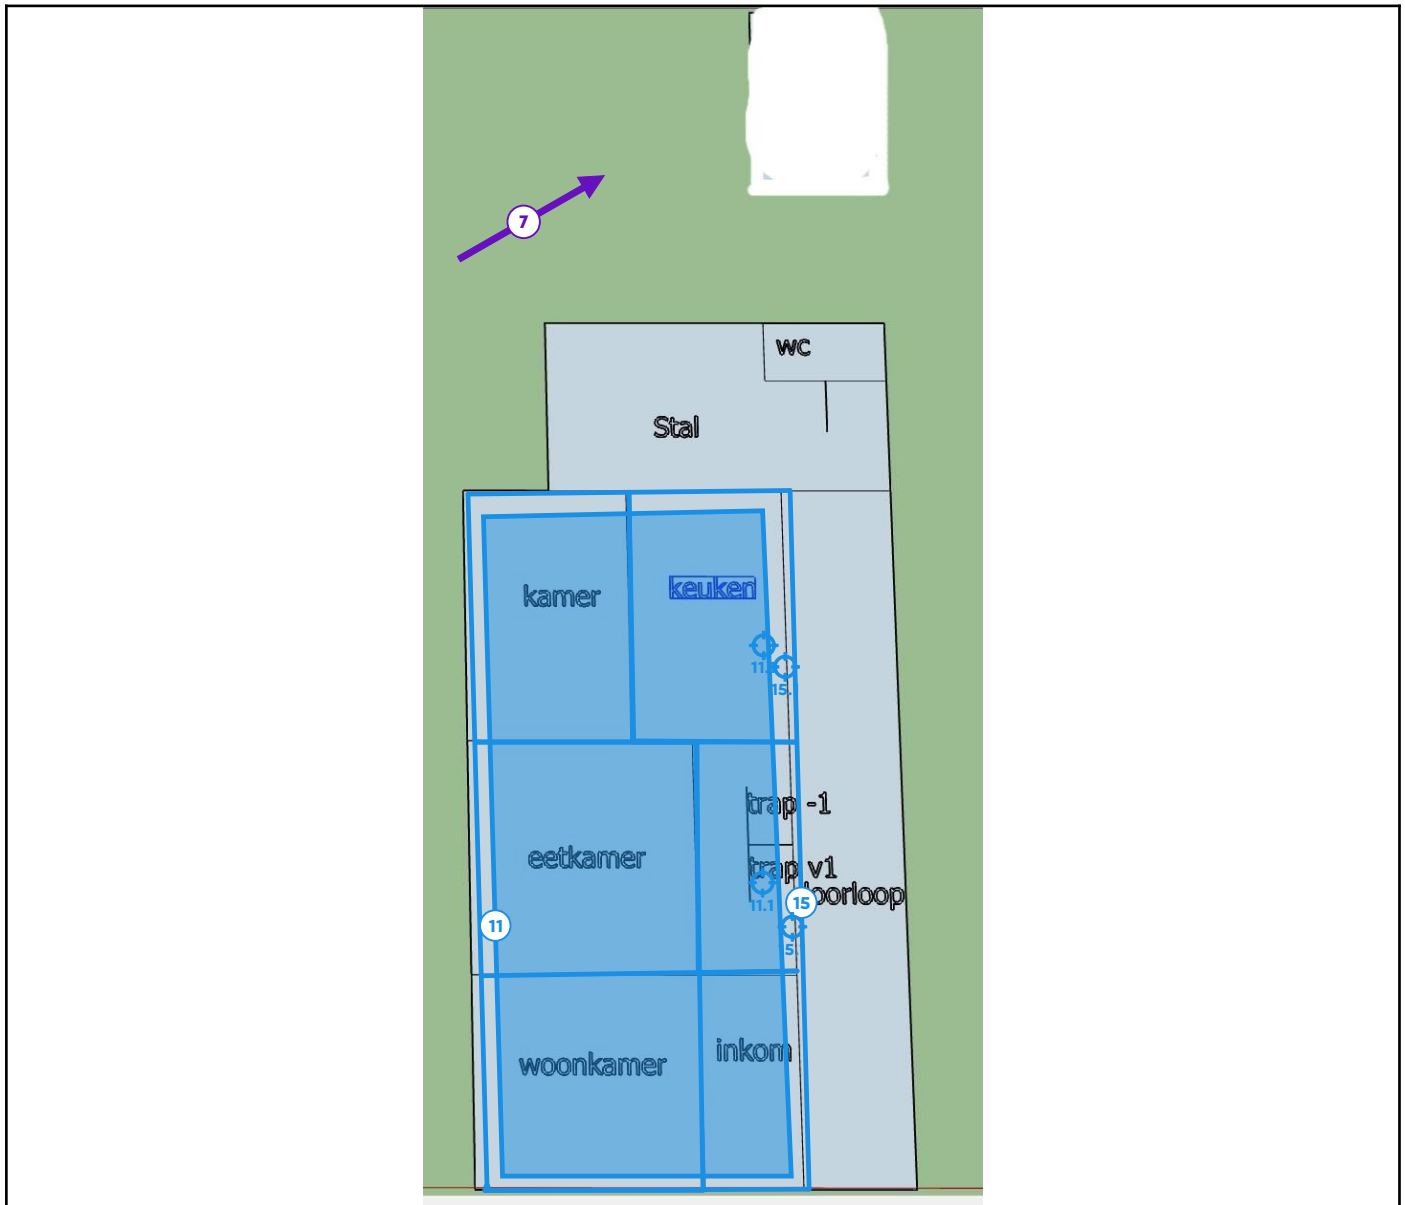
Plan 1.2: GLV

Beschrijving	Type	Actie
7. Vegetatie	Beperking	-
11. Pleisterwerk plafond	Geen asbest	-
11.1 Code: 18/3/26-W2	Mengmonster	-
15. Pleisterwerk muren	Geen asbest	-
15.1 Code: 18/3/26-W1	Mengmonster	-

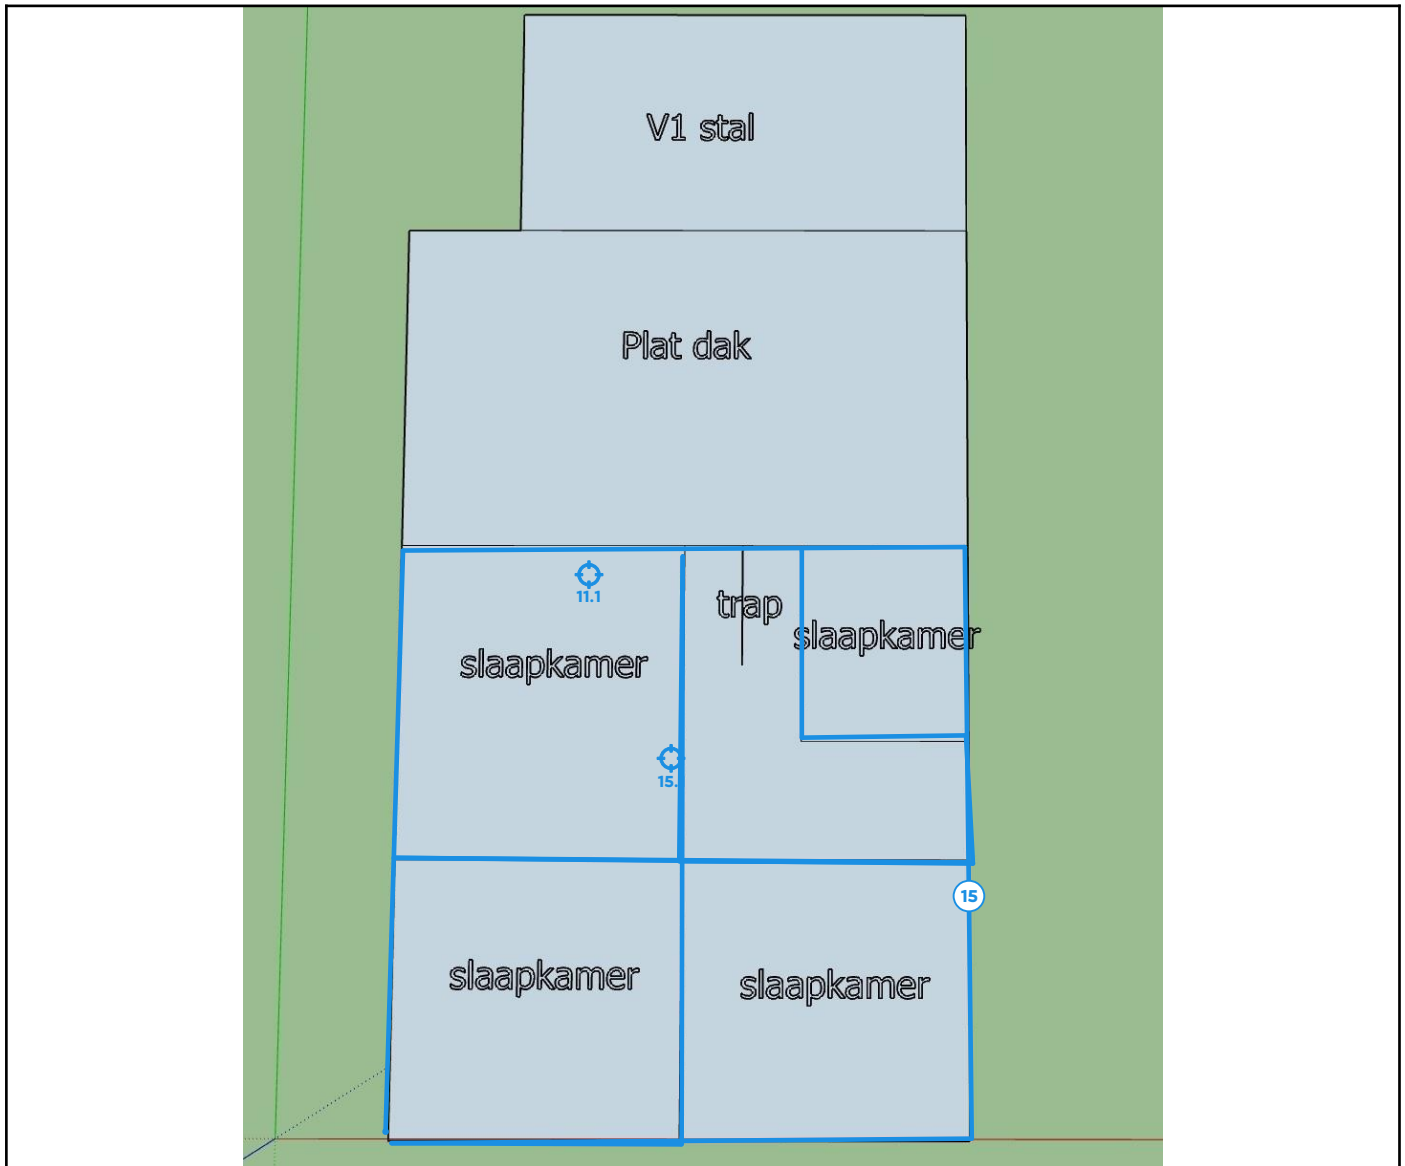
Plan 1.3: V1

Beschrijving	Type	Actie
11. Pleisterwerk plafond	Geen asbest	-
11.1 Code: 18/3/26-W2	Mengmonster	-
15. Pleisterwerk muren	Geen asbest	-
15.1 Code: 18/3/26-W1	Mengmonster	-

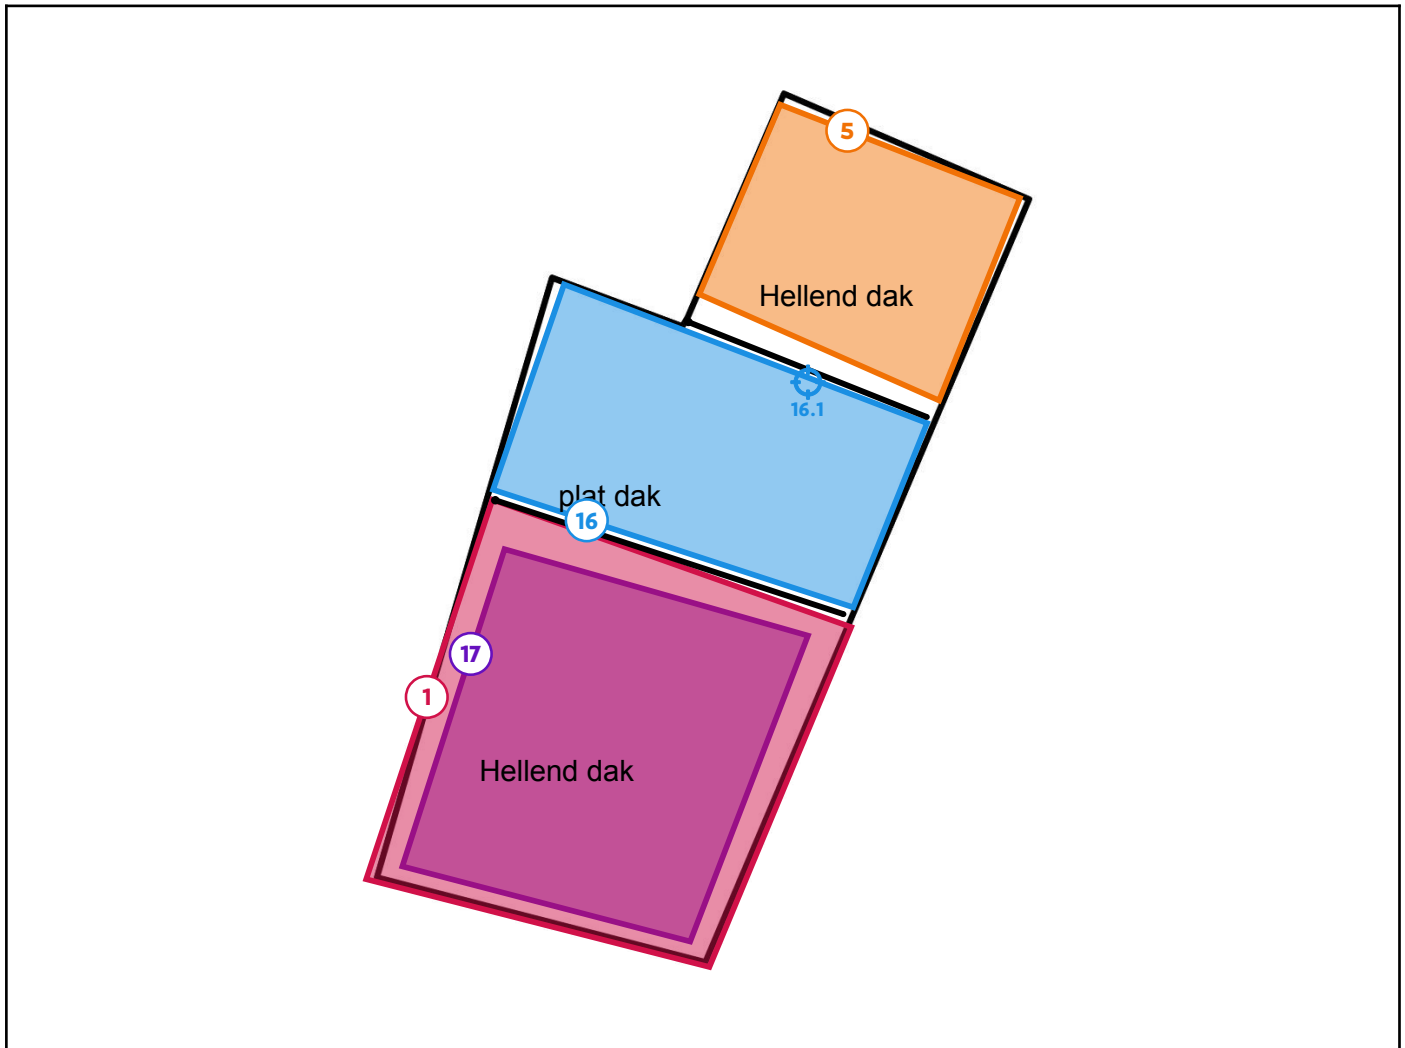
Plan 1.4: Dakplan

Beschrijving	Type	Actie
1. Leien dakbedekking	Asbestmateriaal	Dringend verwijderen
5. Golfplaten	Asbestmateriaal	Verwijderen
16. Roofing plat dak	Geen asbest	-
16.1 Code: 18/3/26-W6	Puntmonster	-
17. Geen onderdak vastgesteld	Overige ruimte of materiaal	-

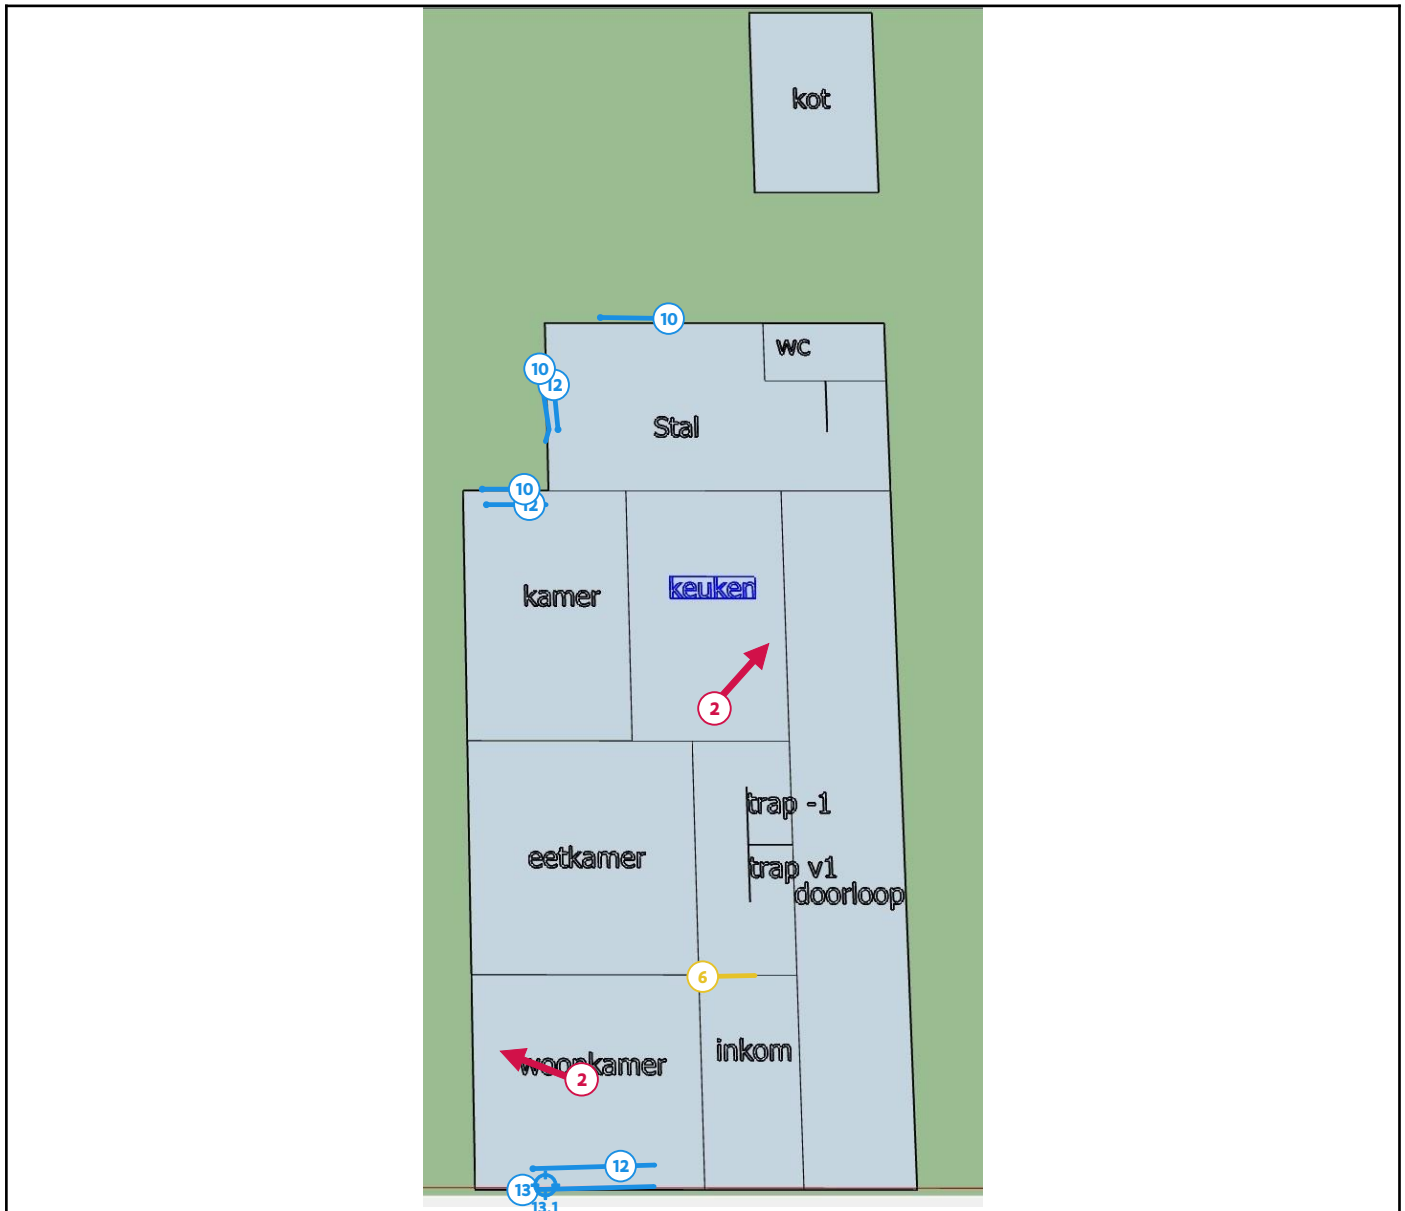
Plan 1.5: GLV (1.1)

Beschrijving	Type	Actie
2. Dichting gaskachels	Asbestmateriaal	Dringend verwijderen
6. Mastiek tussen glas en profiel (binnendeur)	Asbestmateriaal	Zorgvuldig beheren
10. Mastiek op raamkader	Geen asbest	-
12. Mastiek tussen glas en profiel	Geen asbest	-
13. Mastiek tussen muur en profiel	Geen asbest	-

13.1 Code: 18/3/26-W3	Puntmonster	-

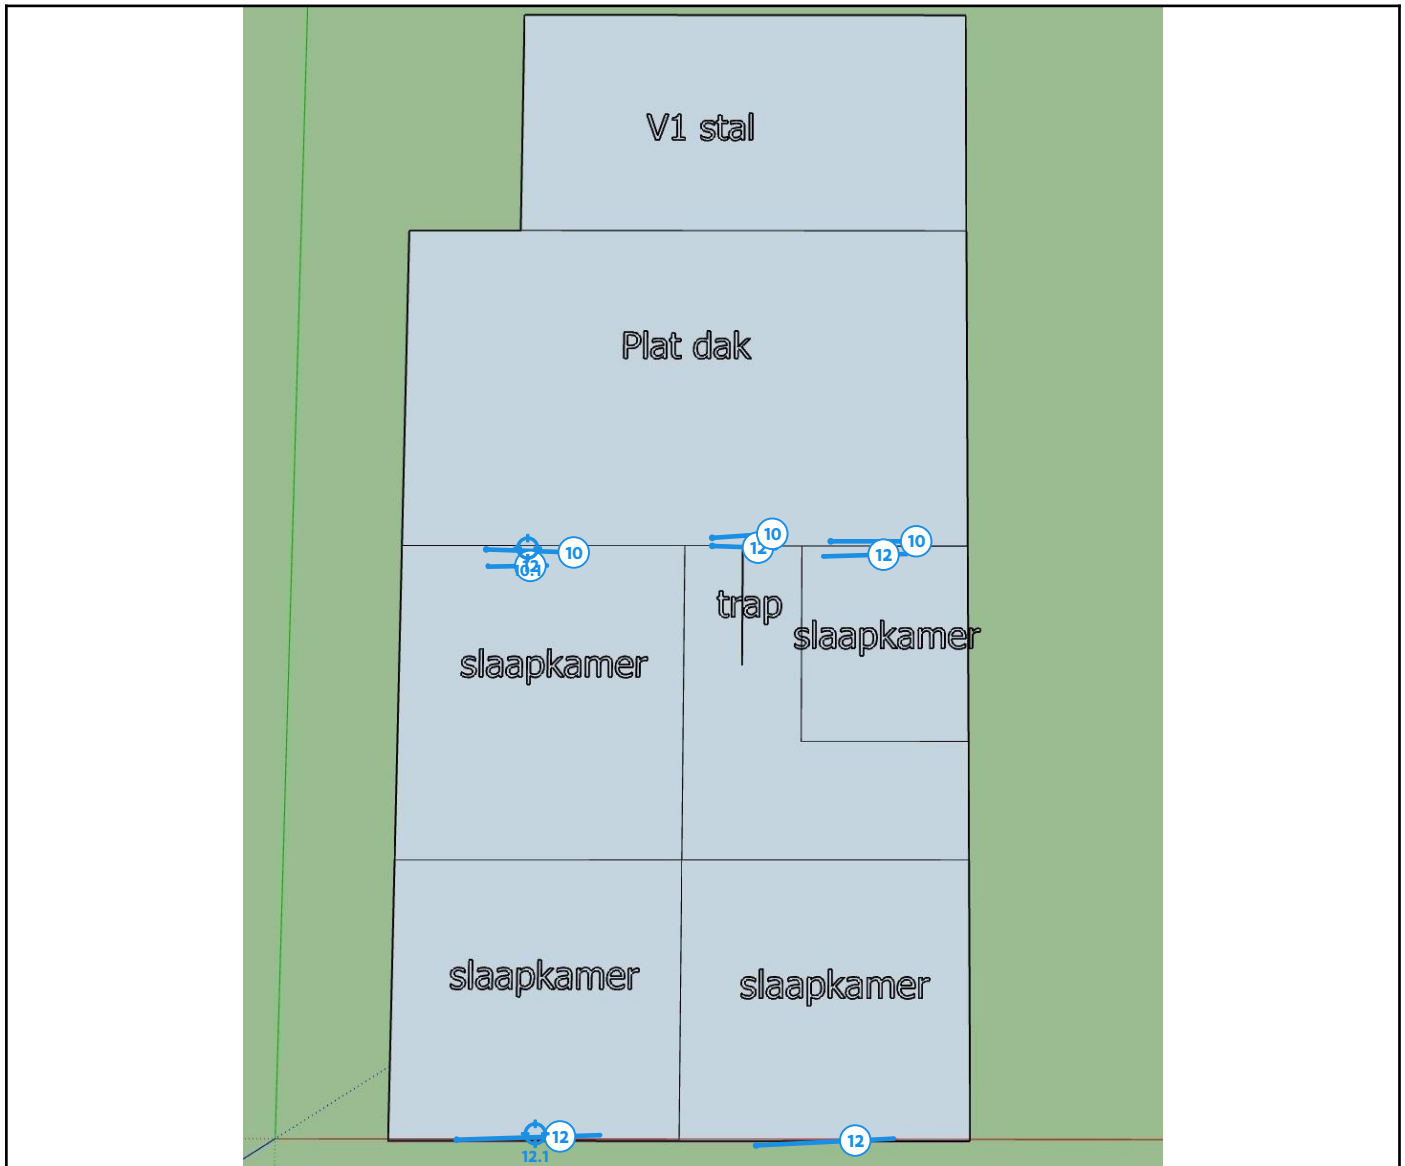
Plan 1.6: V1 (1.1)

Beschrijving	Type	Actie
10. Mastiek op raamkader	Geen asbest	-
10.1 Code: 18/3/26-W4	Puntmonster	-
12. Mastiek tussen glas en profiel	Geen asbest	-
12.1 Code: 18/3/26-W5	Puntmonster	-

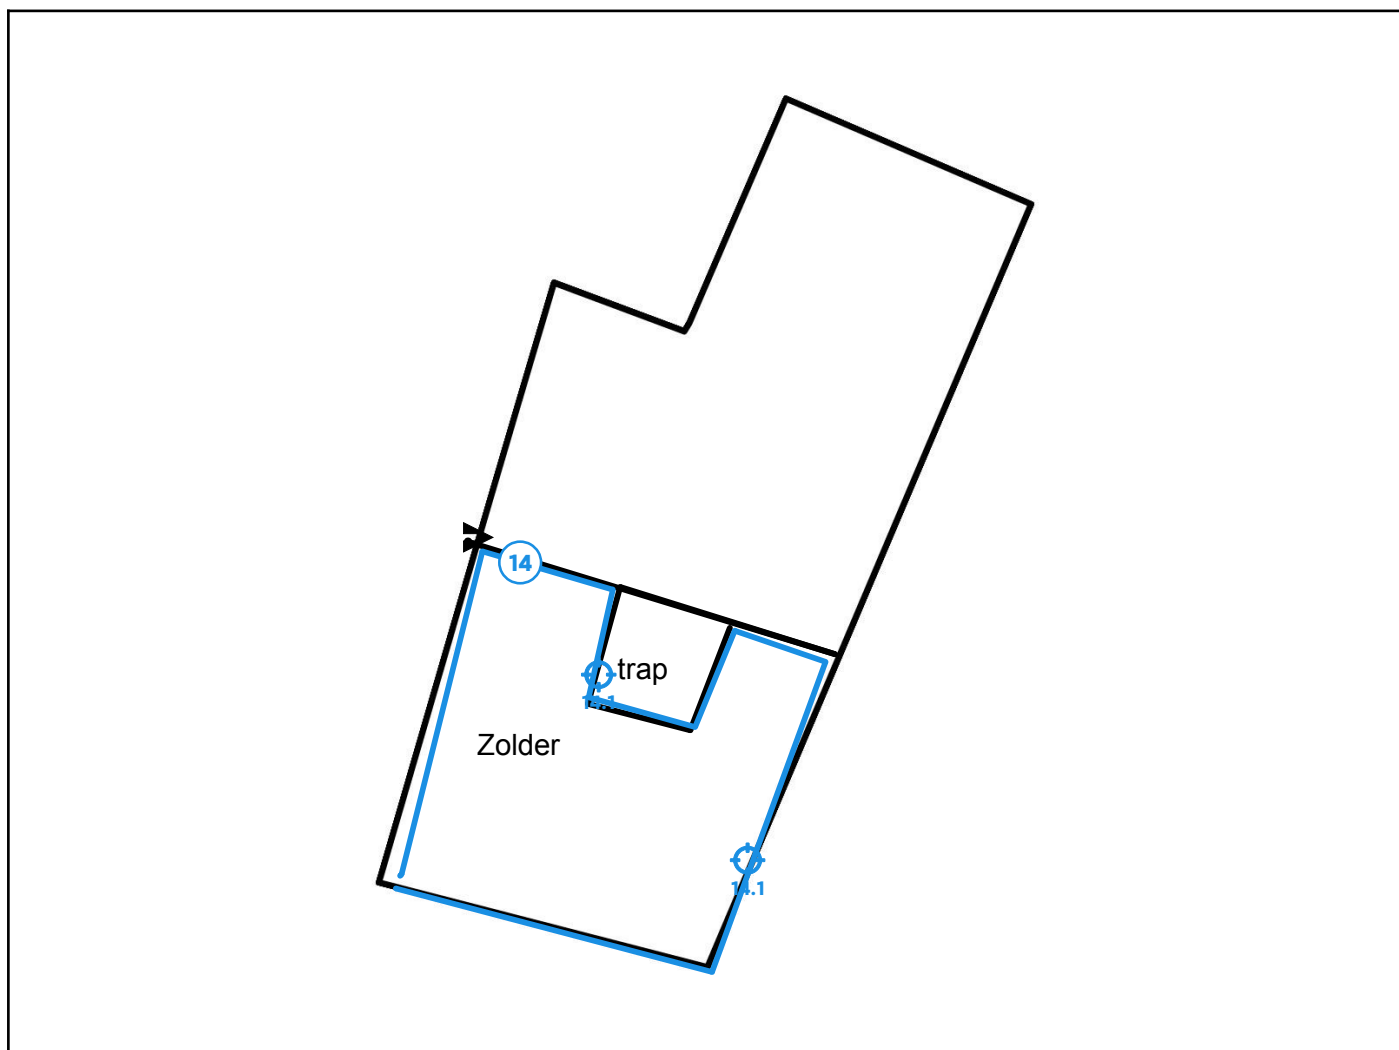
Plan 1.7: Zolder

Beschrijving	Type	Actie
14. Cementering zolder	Geen asbest	-
14.1 Code: 18/3/26-W7	Mengmonster	-

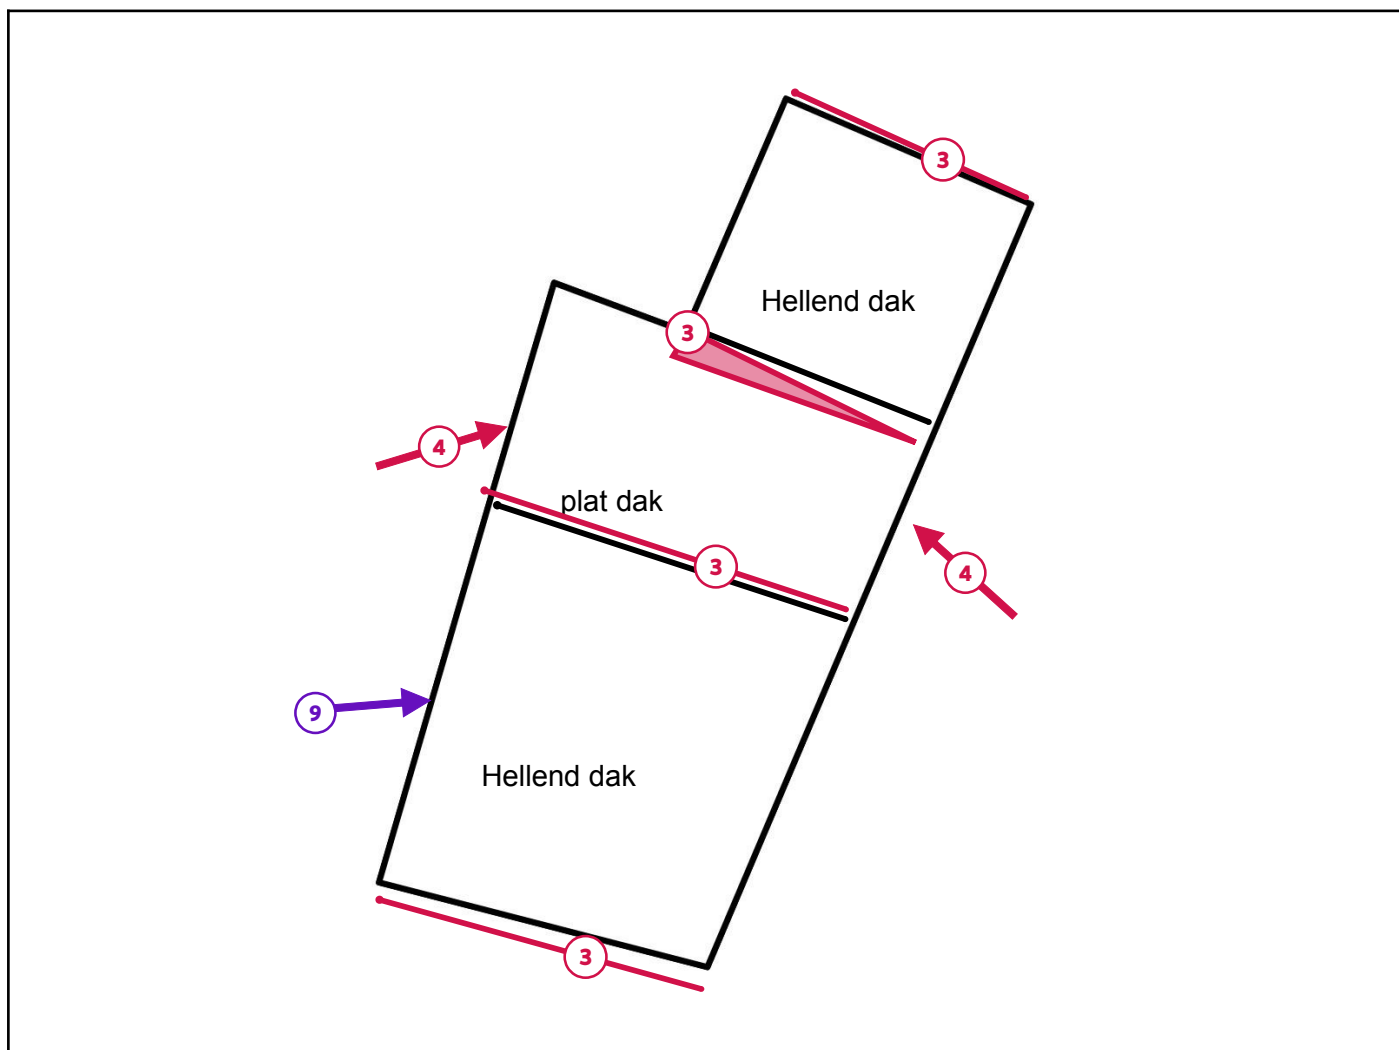
Plan 1.8: Dakplan (1.1)

Beschrijving	Type	Actie
3. Hemelwater na contact met asbesttoepassing	Asbestmateriaal	Dringend verwijderen
4. Rookgaskanalane	Asbestmateriaal	Dringend verwijderen
9. Schouw	Beperking	-
