Asbestinventarisatetest

Broekstraat 40, 2830 Willebroek

Attestnummer : 20260109-000224.000

Uitgegeven op : 09.01.2026

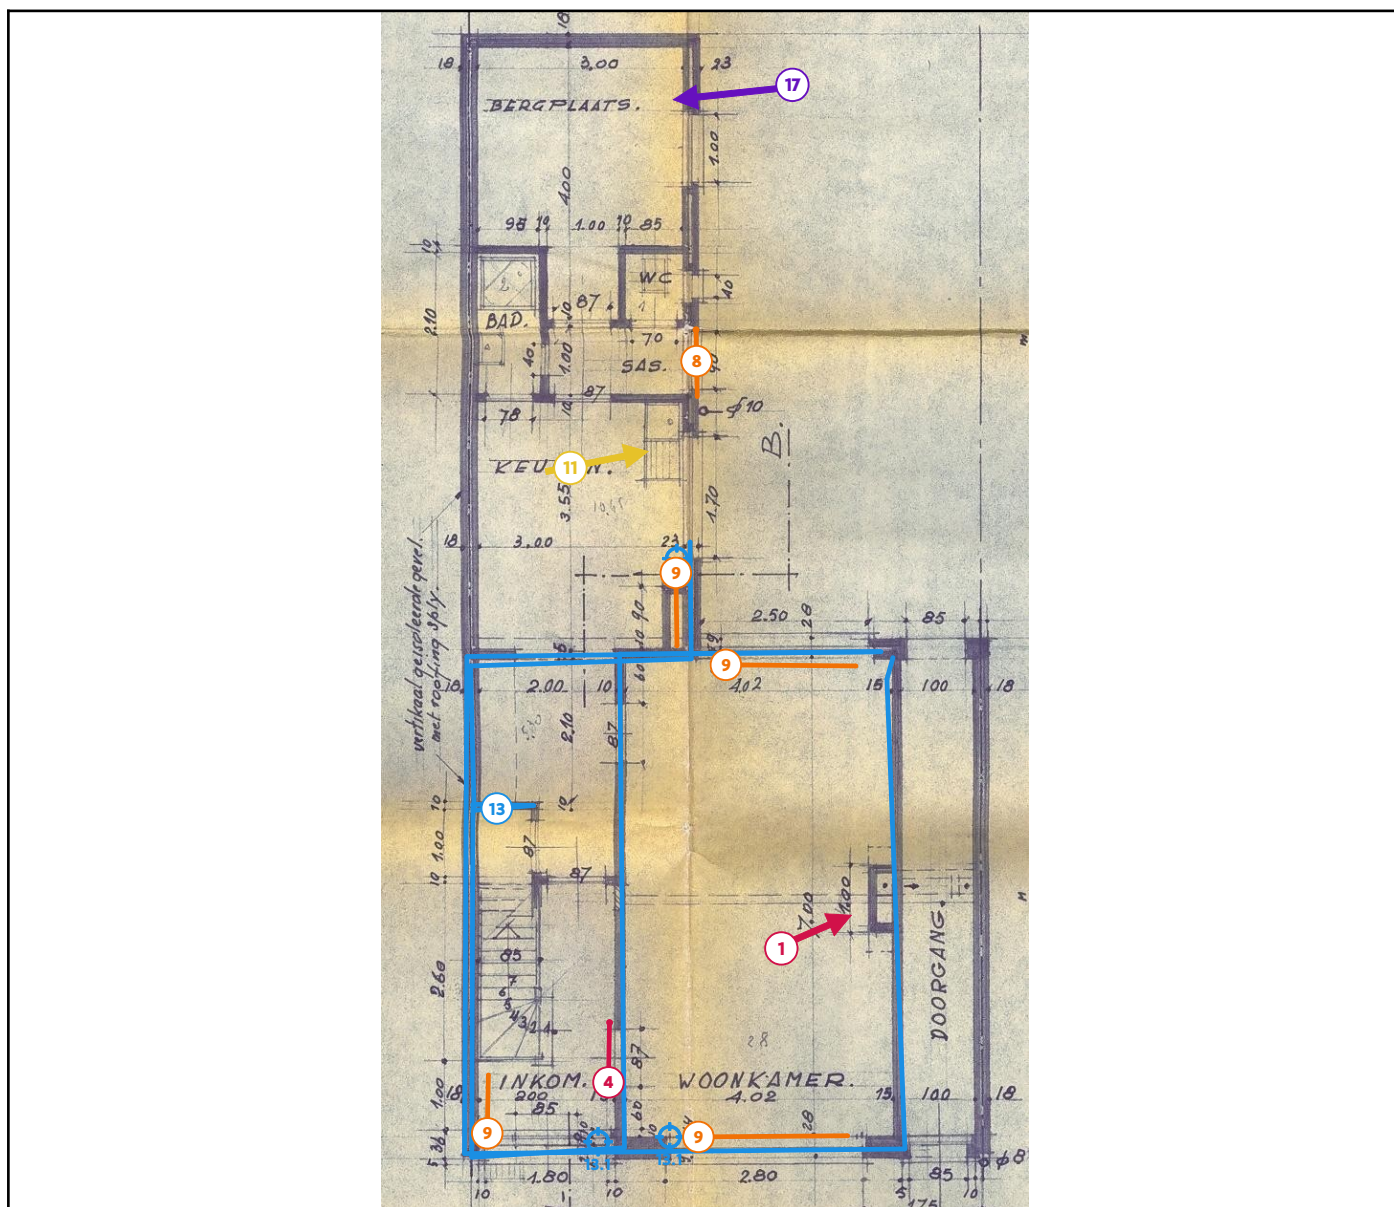
Plan 1.2: GLV

Beschrijving	Type	Actie
1. Kachelkoord	Asbestmateriaal	Dringend verwijderen
4. Mastiek tussen glas en profiel	Asbestmateriaal	Dringend verwijderen
8. Mastiek tussen muur en profiel	Asbestmateriaal	Verwijderen
9. Dichtingen radiatoren	Asbestmateriaal	Verwijderen

11. Coating lavabo	Asbestmateriaal	Zorgvuldig beheren
13. Pleisterwerk muren	Geen asbest	-
13.1 Code: 7/1/26-W1	Mengmonster	-
17. CV ketel dd 2008	Overige ruimte of materiaal	-

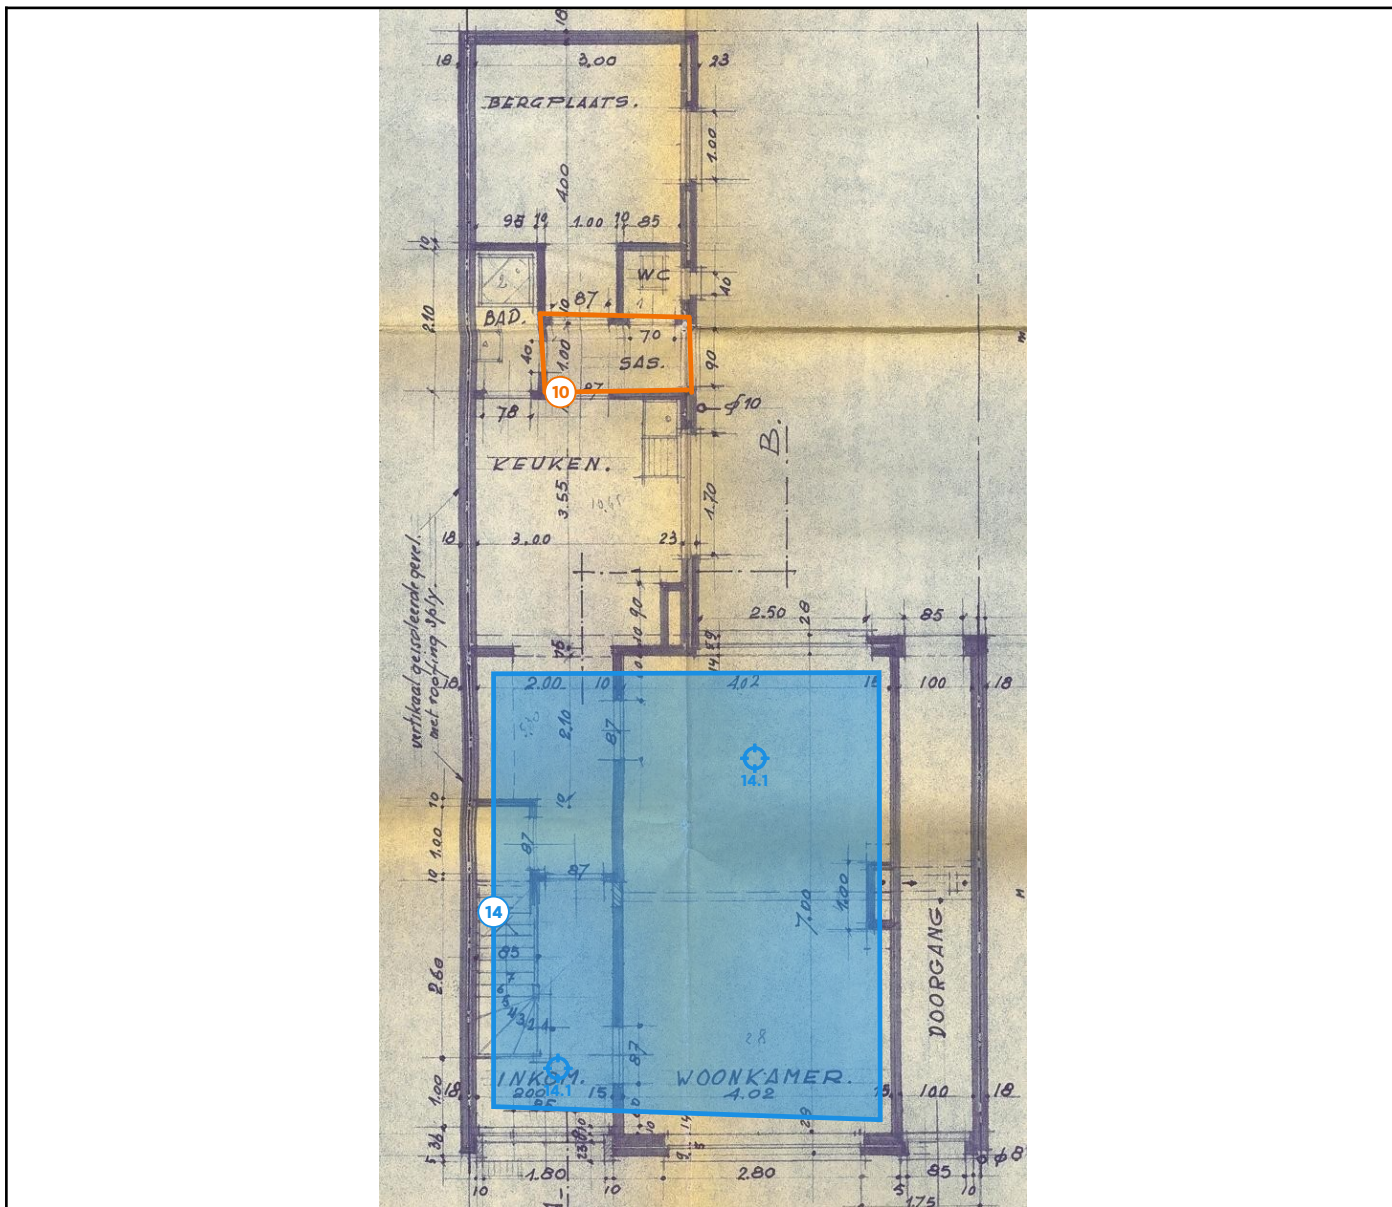
Plan 1.3: GLV (1.1)

Beschrijving	Type	Actie
10. Menuiserite wandplaten	Asbestmateriaal	Verwijderen
14. Pleisterwerk plafond	Geen asbest	-
14.1 Code: 7/1/25-W2	Mengmonster	-

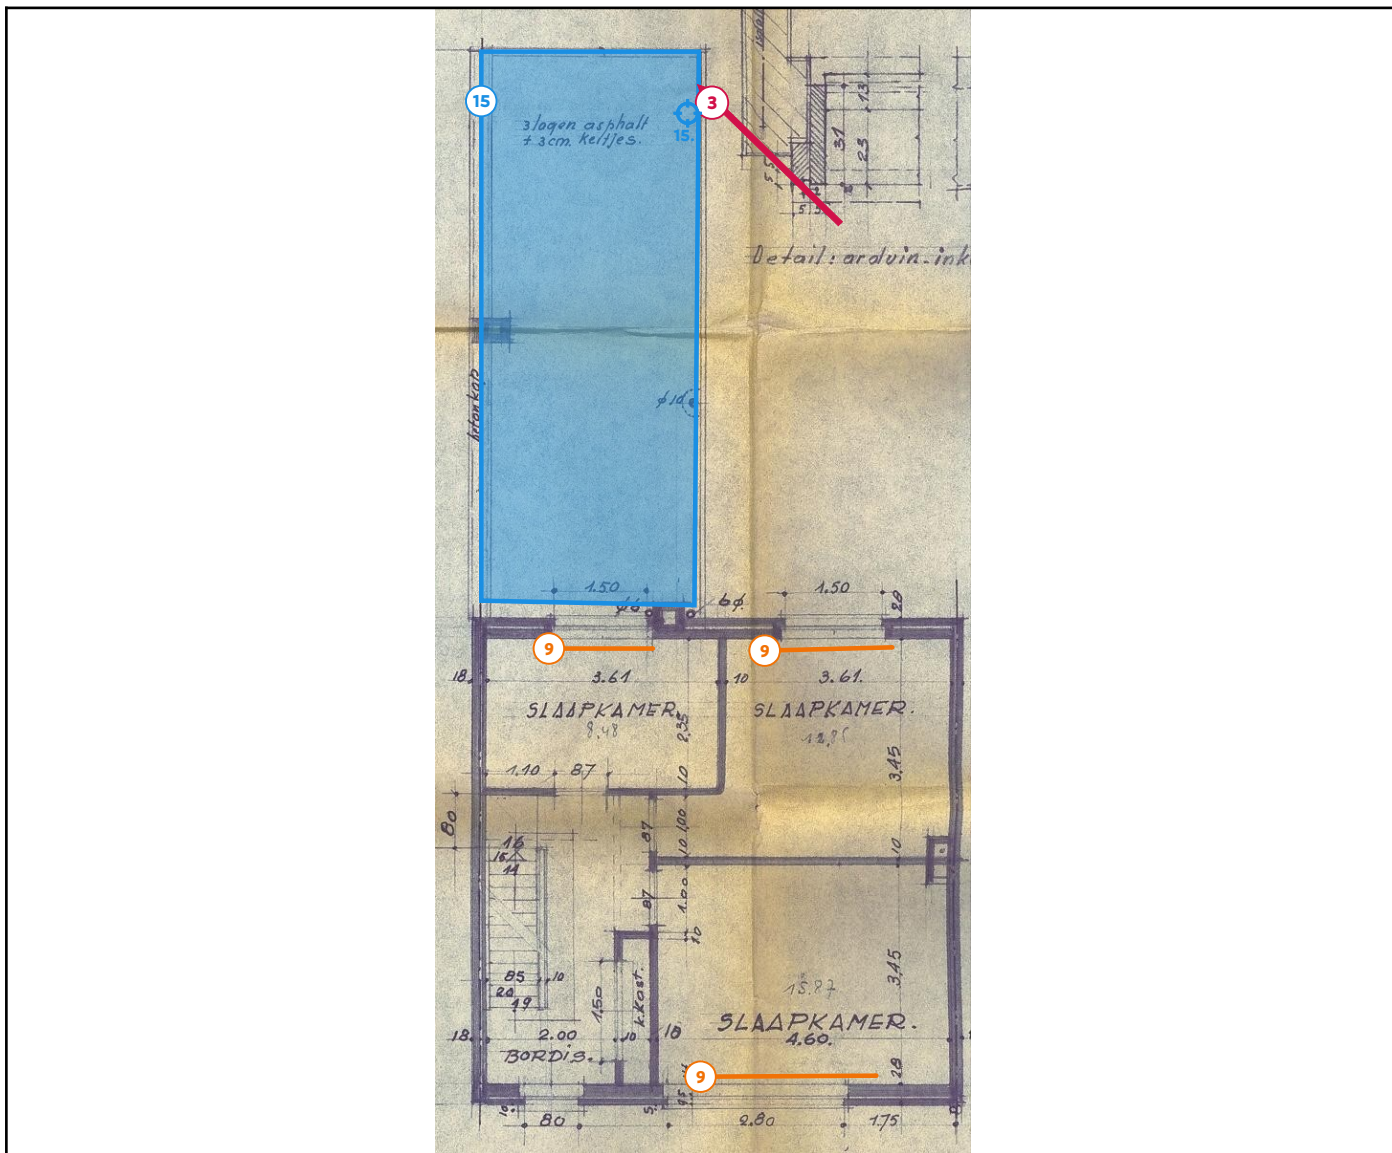
Plan 1.4: V1

Beschrijving	Type	Actie
3. Rookgaskanaal	Asbestmateriaal	Dringend verwijderen
9. Dichtingen radiatoren	Asbestmateriaal	Verwijderen
15. Roofing plat dak	Geen asbest	-
15.1 Code: 7/1/26-W3	Puntmonster	-

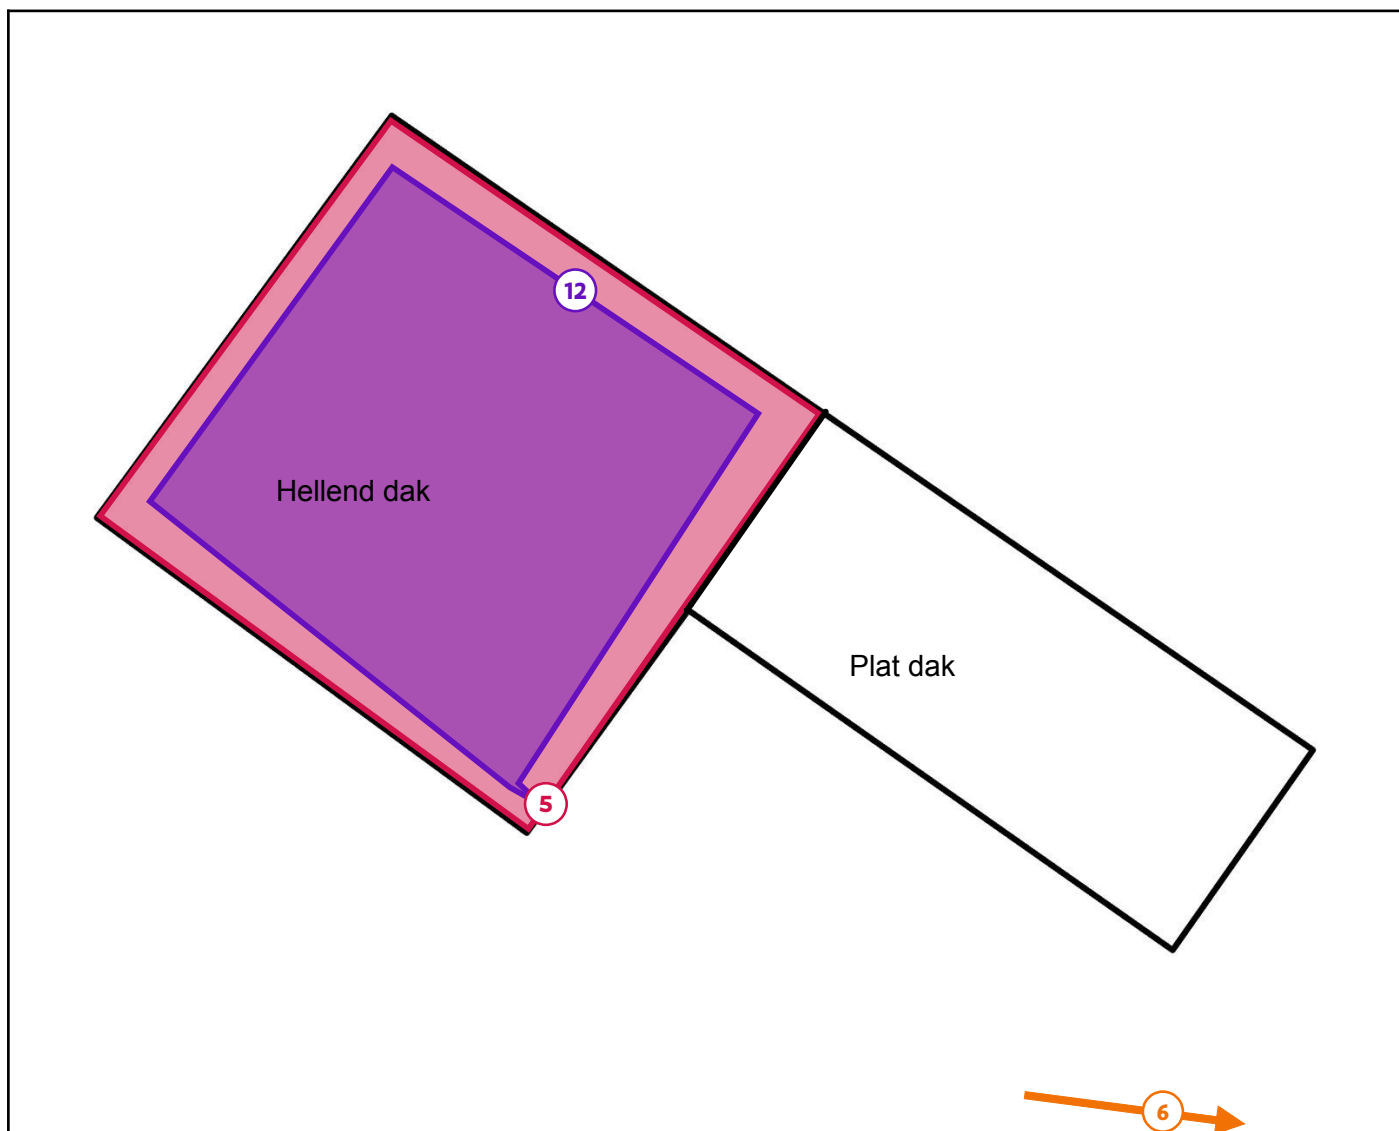
Plan 1.7: Dakplan

Beschrijving	Type	Actie
5. Leien dak	Asbestmateriaal	Dringend verwijderen
6. Paal	Asbestmateriaal	Verwijderen
12. Onderdak niet inspecteerbaar	Beperking	-

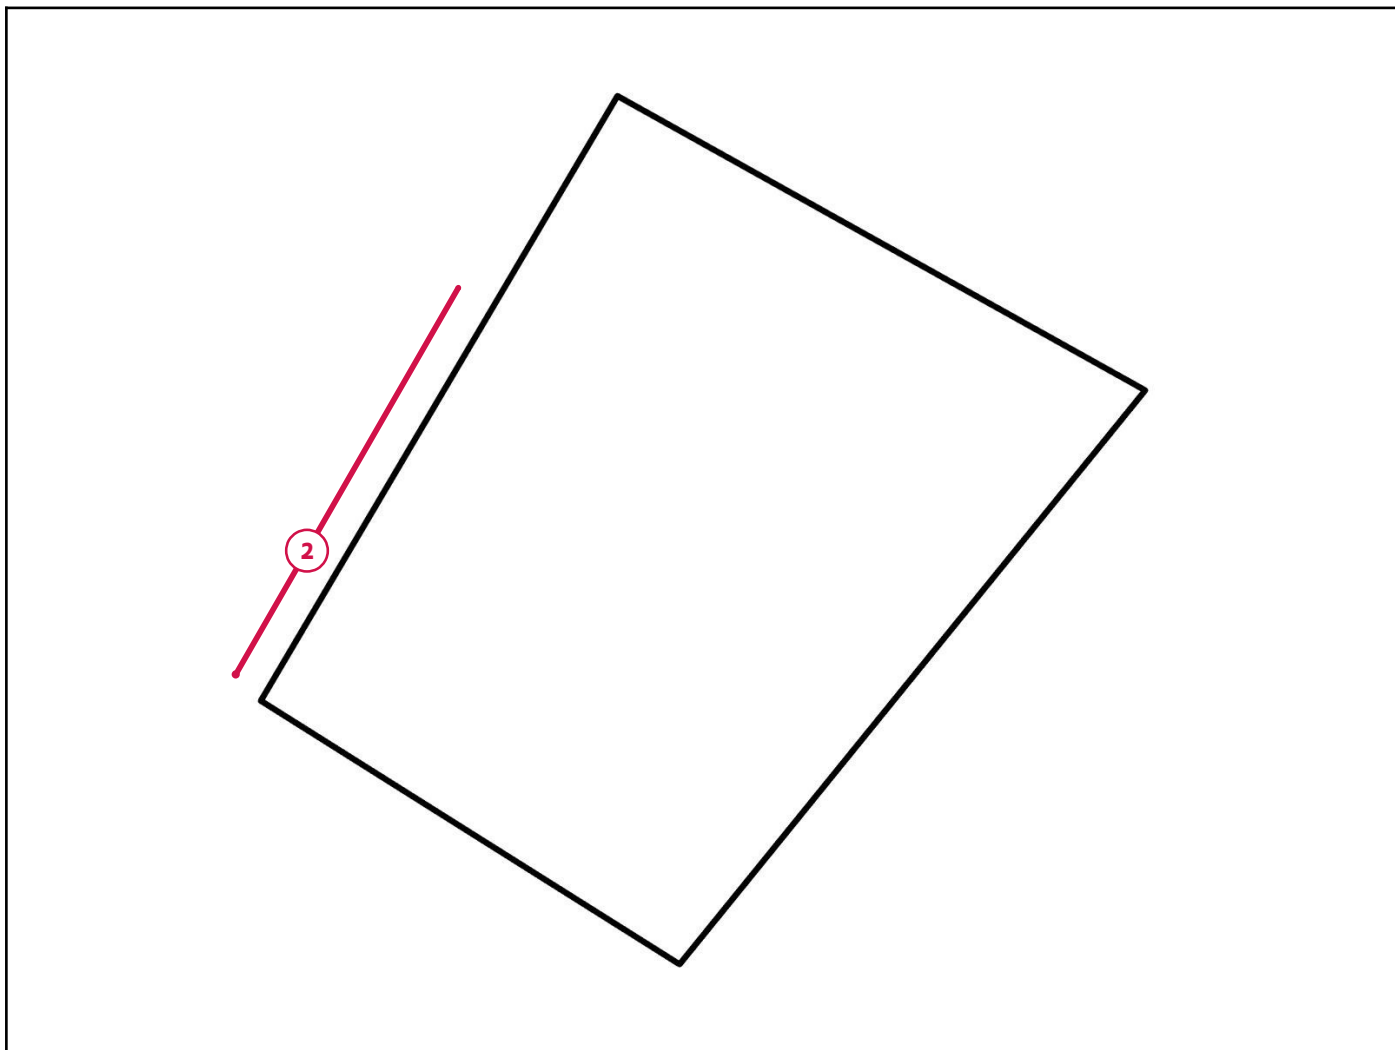
Plan 2.1: Plattegrond Tuinhuis

Beschrijving	Type	Actie
2. Buis	Asbestmateriaal	Dringend verwijderen

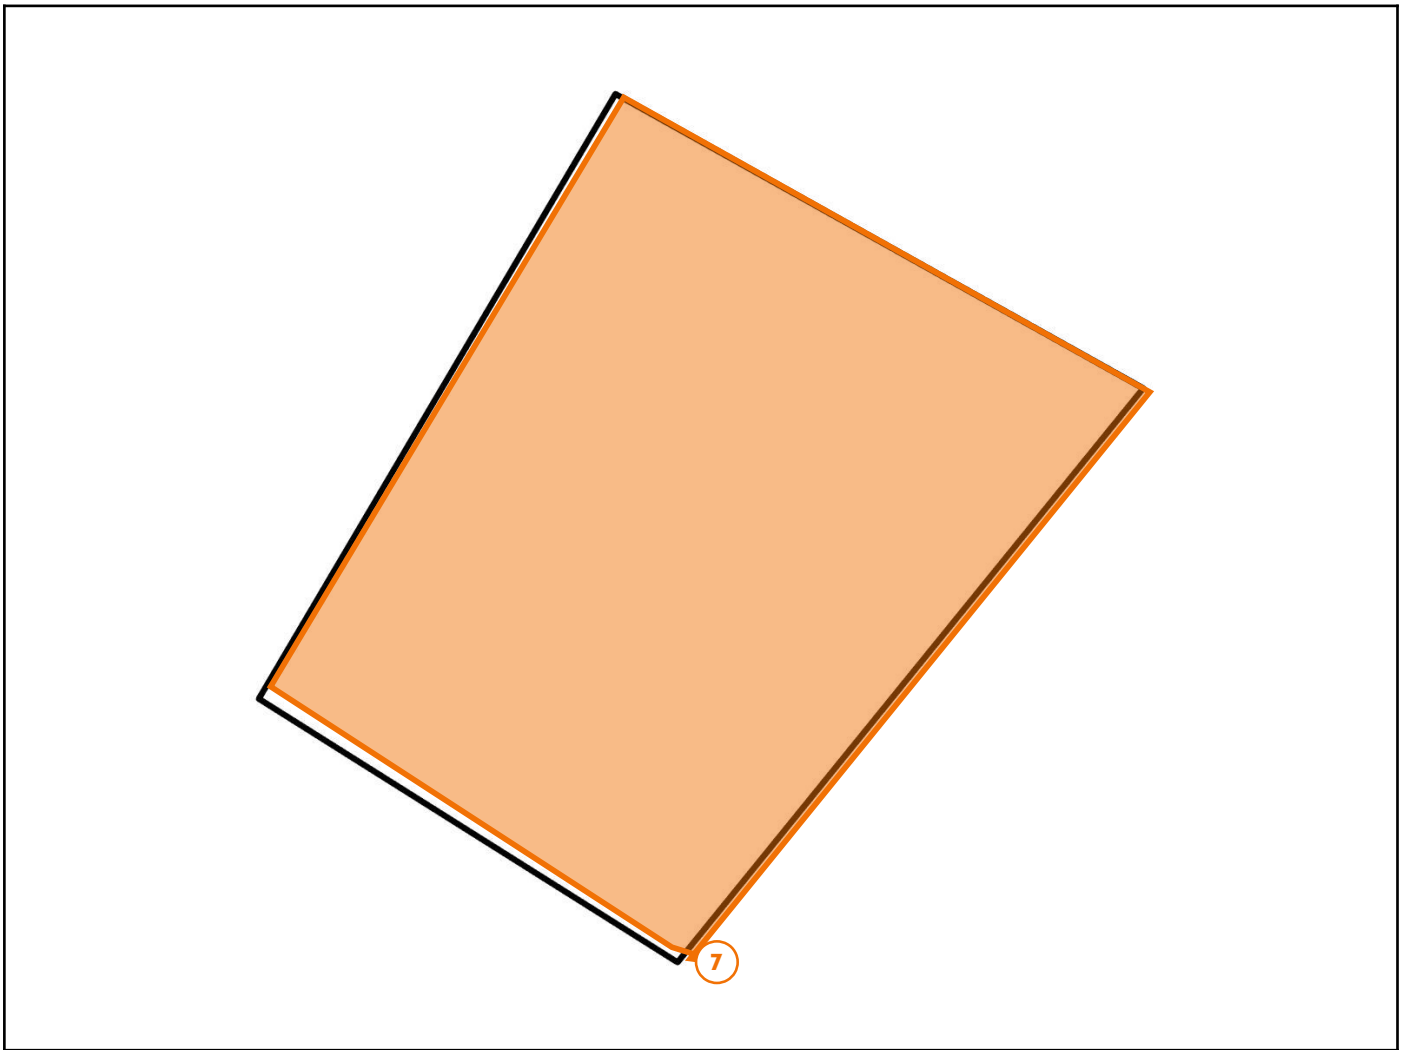
Plan 2.2: Dakplan tuinhuis

Beschrijving	Type	Actie
7. Golfplaten Tuinhuis	Asbestmateriaal	Verwijderen
