# Asbestinventarisatetest

Alfred De Taeyestraat 9, 2830 Willebroek

Attestnummer : 20260525-000168.000

Uitgegeven op : 25.05.2026

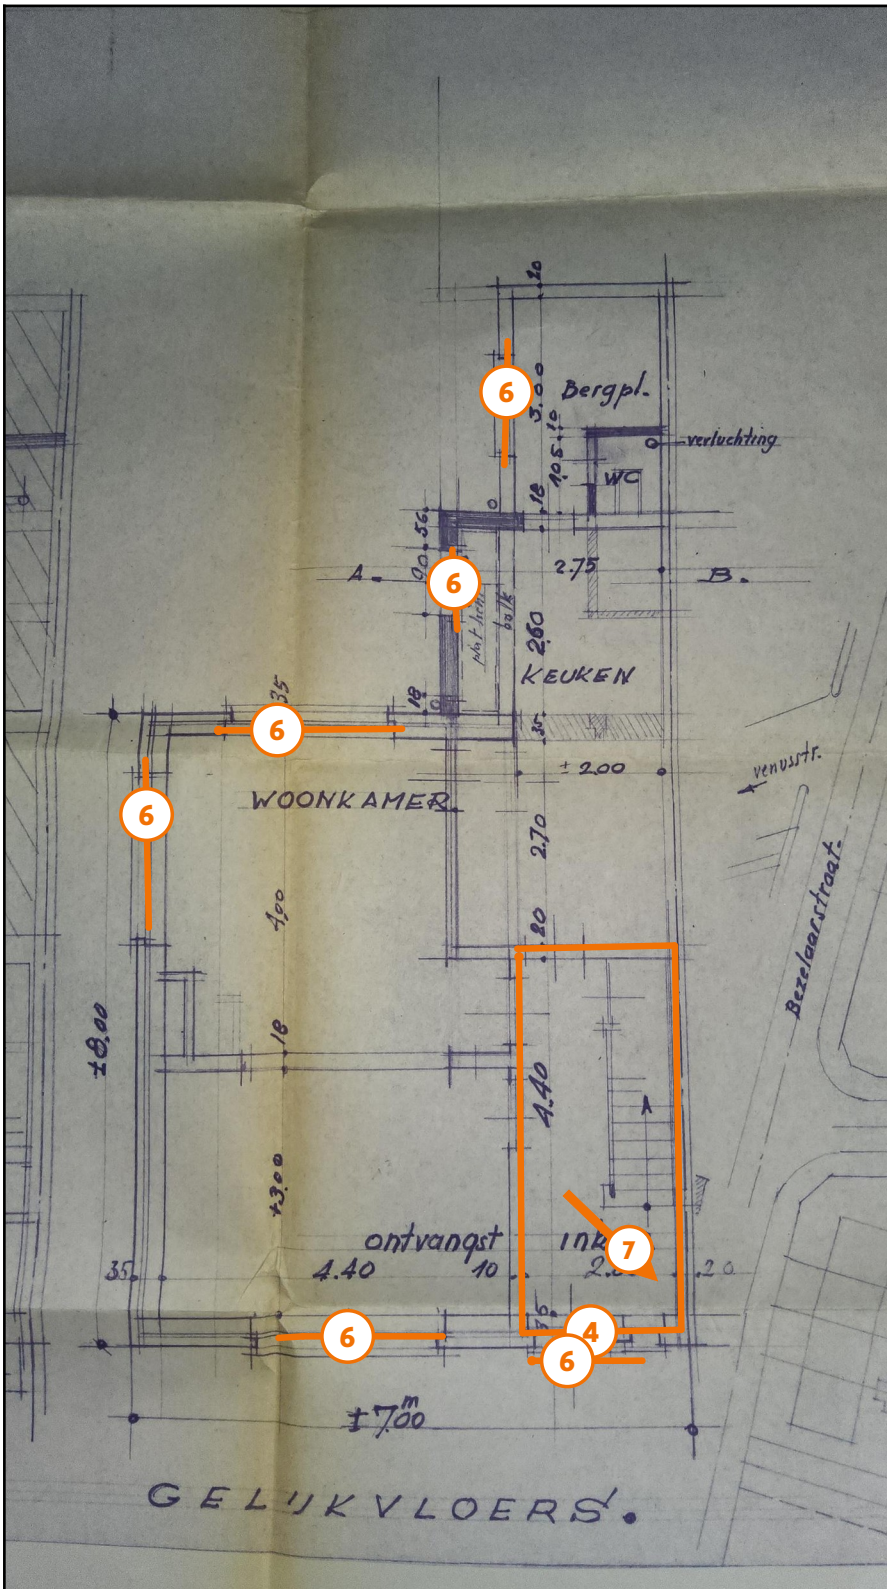
# Plan 1.2: Gelijkvloers

4. Lambrisering	Asbestmateriaal	<a href="#">Verwijderen</a>
6. Mastiek tussen muur en profiel	Asbestmateriaal	<a href="#">Verwijderen</a>
7. Bakeliet	Asbestmateriaal	<a href="#">Verwijderen</a>

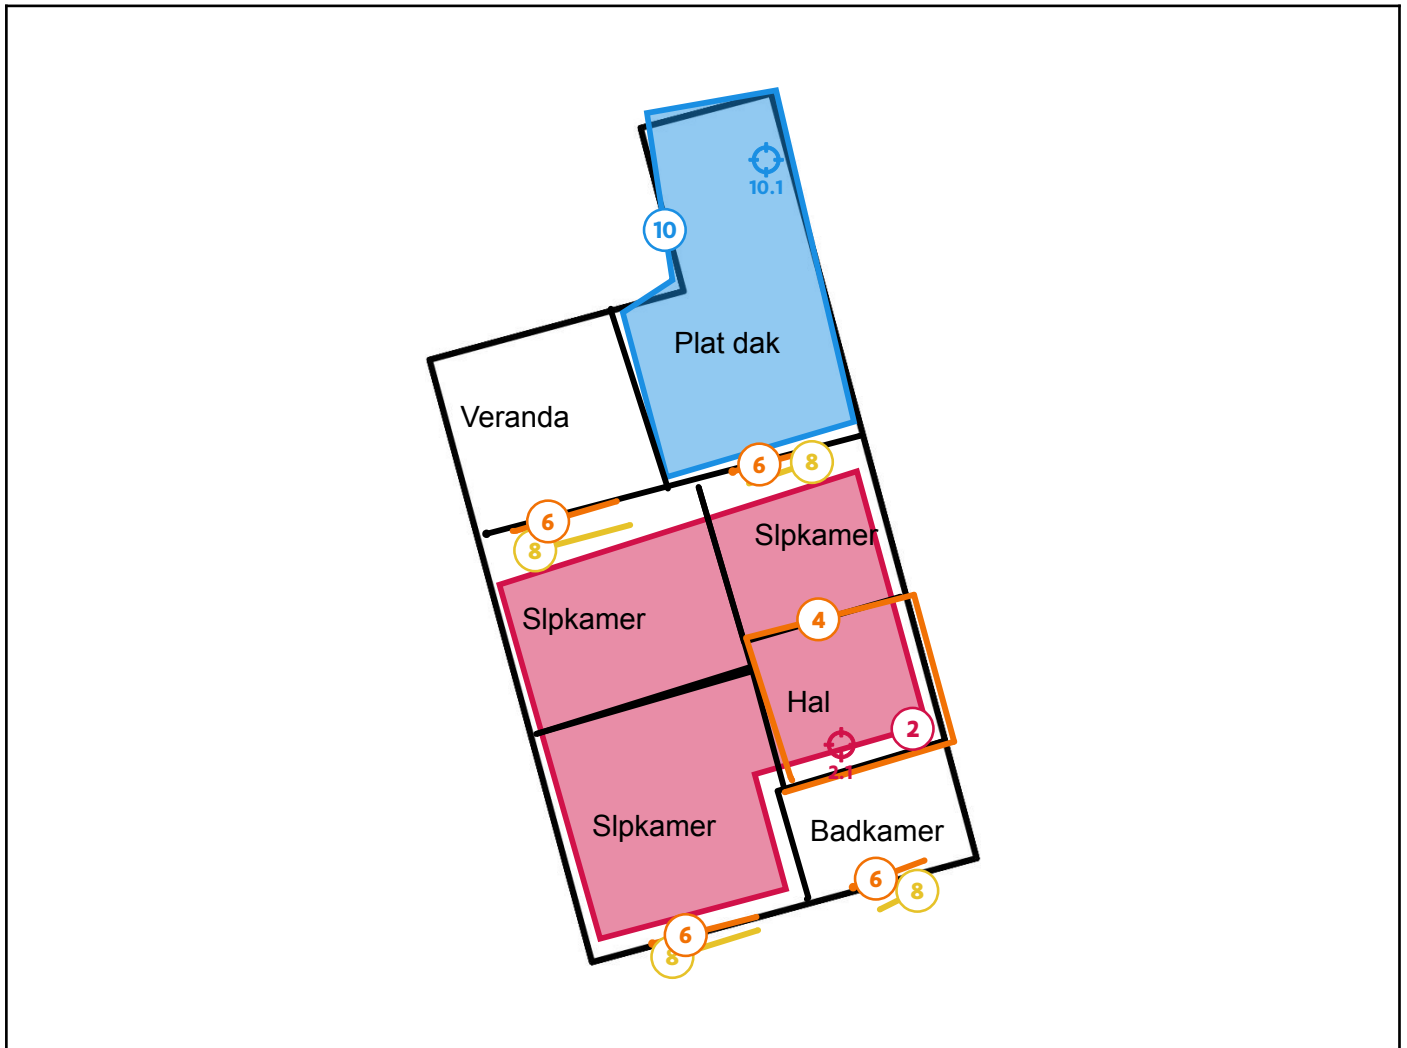
# Plan 1.5: Verdieping 1

Beschrijving	Type	Actie
2. Vloerzeil	Asbestmateriaal	Dringend verwijderen
2.1 Code: 19/8/26-W3	Puntmonster	-
4. Lambrisering	Asbestmateriaal	Verwijderen
6. Mastiek tussen muur en profiel	Asbestmateriaal	Verwijderen
8. Mastiek tussen muur en profiel	Asbestmateriaal	Zorgvuldig beheren
10. Roofing	Geen asbest	-
10.1 Code: 19/8/26-W4	Puntmonster	-

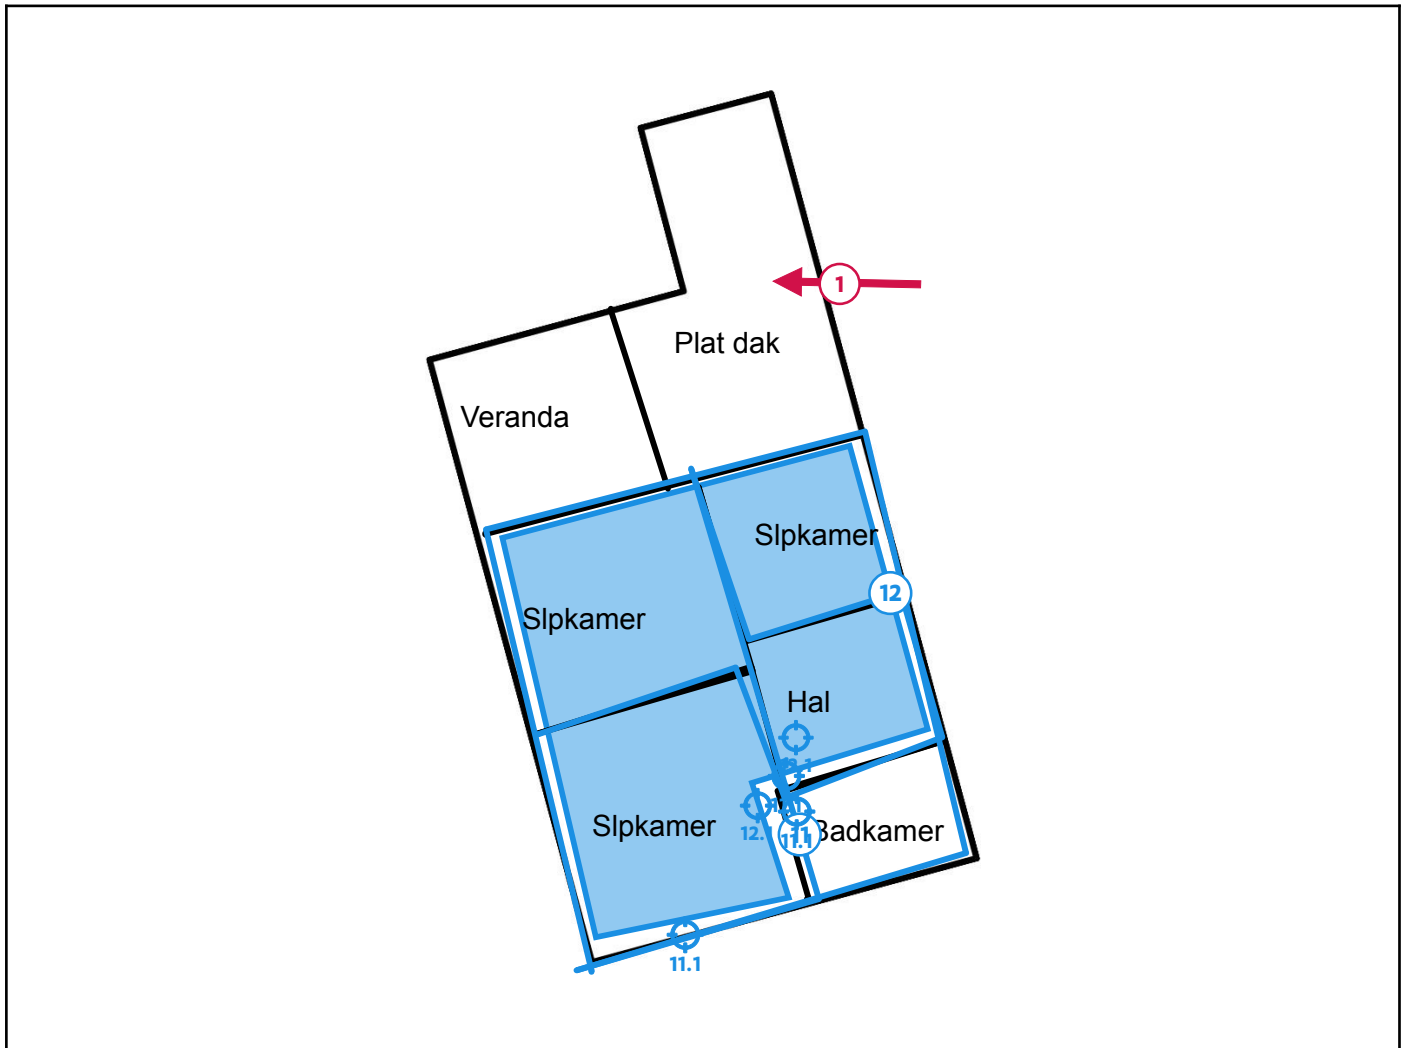
## Plan 1.6: Verdieping 1.1

Beschrijving	Type	Actie
1. Rookgaskanaal	Asbestmateriaal	Dringend verwijderen
11. Pleisterwerk muren	Geen asbest	-
11.1 Code: 19/8/26-W1	Mengmonster	-
12. Pleisterwerk plafond	Geen asbest	-
12.1 Code: 19/8/26-W2	Mengmonster	-

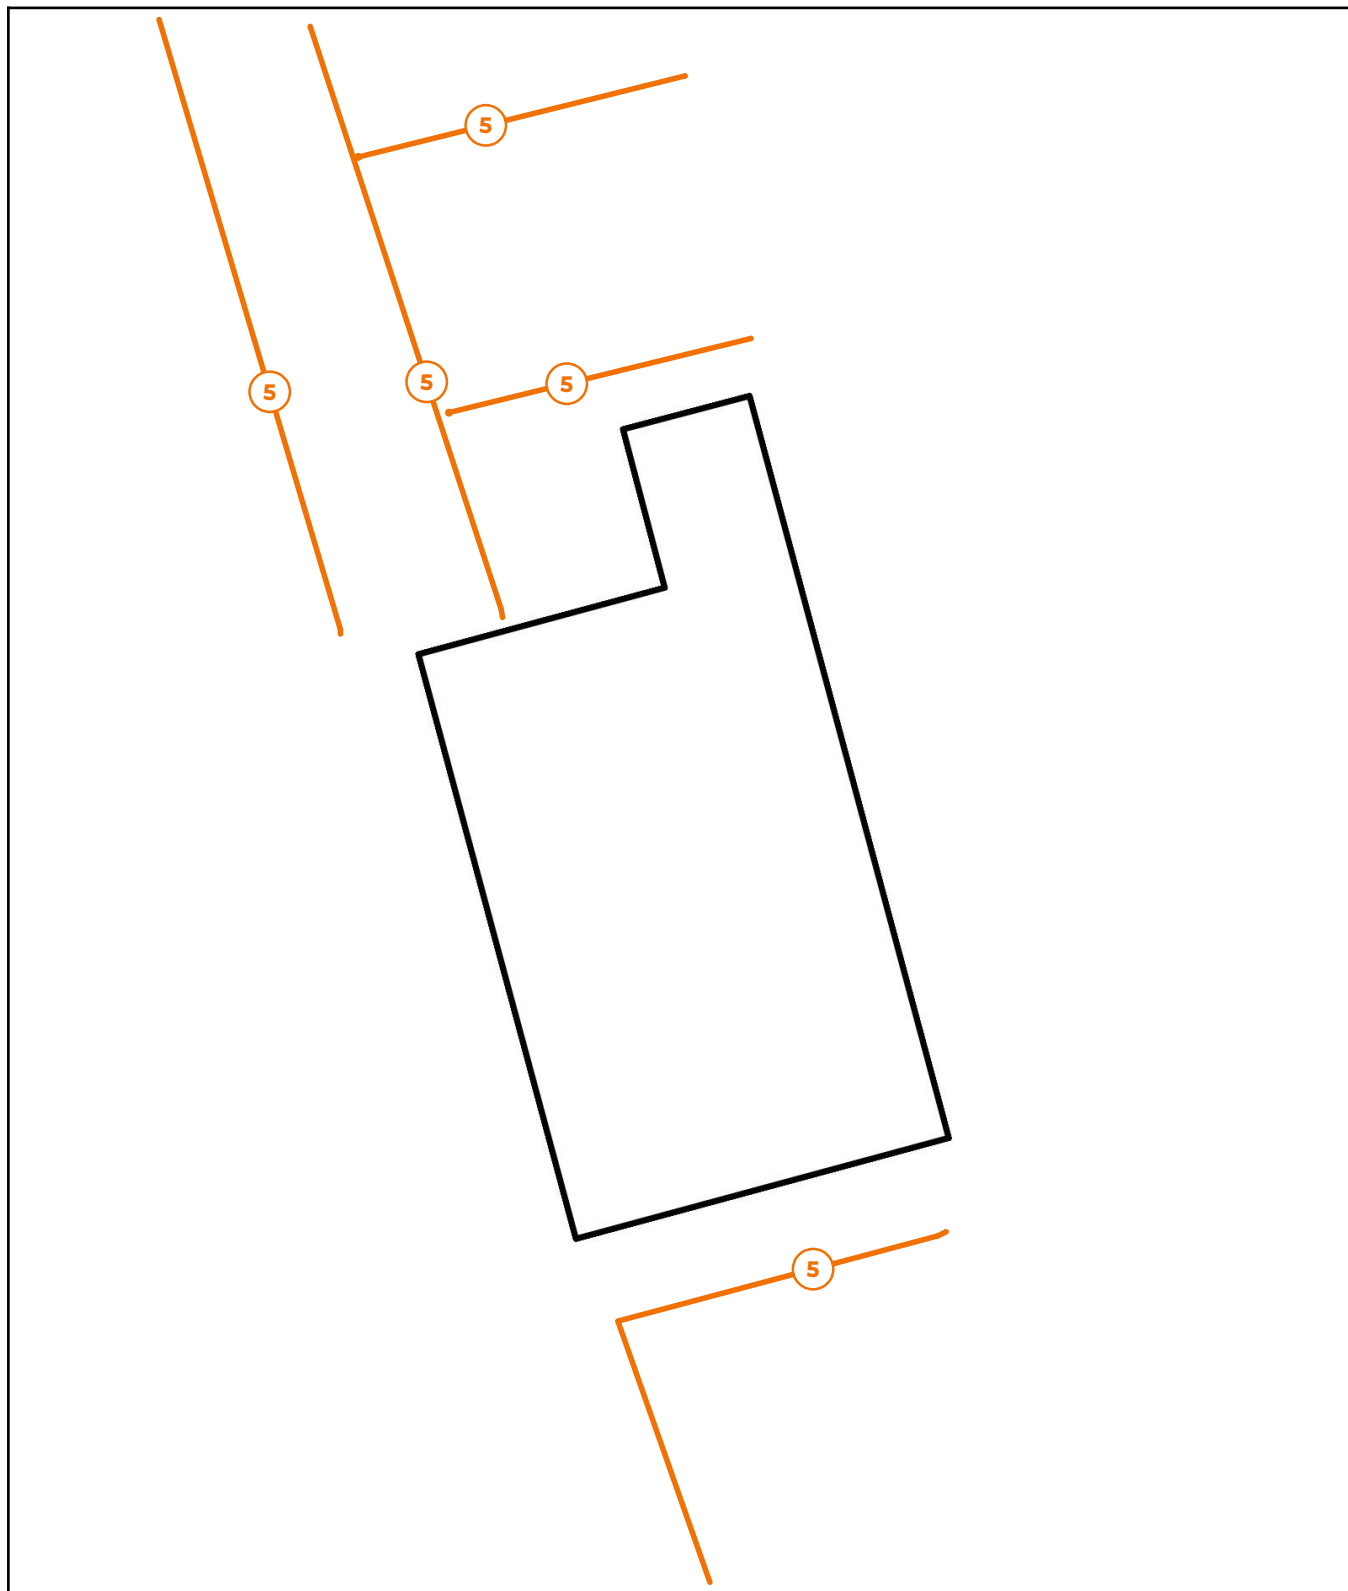
## Plan 1.10: Overzicht perceel

5. Tuinafboording.	Asbestmateriaal	<a href="#">Verwijderen</a>
--------------------	-----------------	-----------------------------
