Asbestinventarisatetest

Lindenstraat 1, 2830 Willebroek

Attestnummer : 20260611-000446.000

Uitgegeven op : 11.06.2026

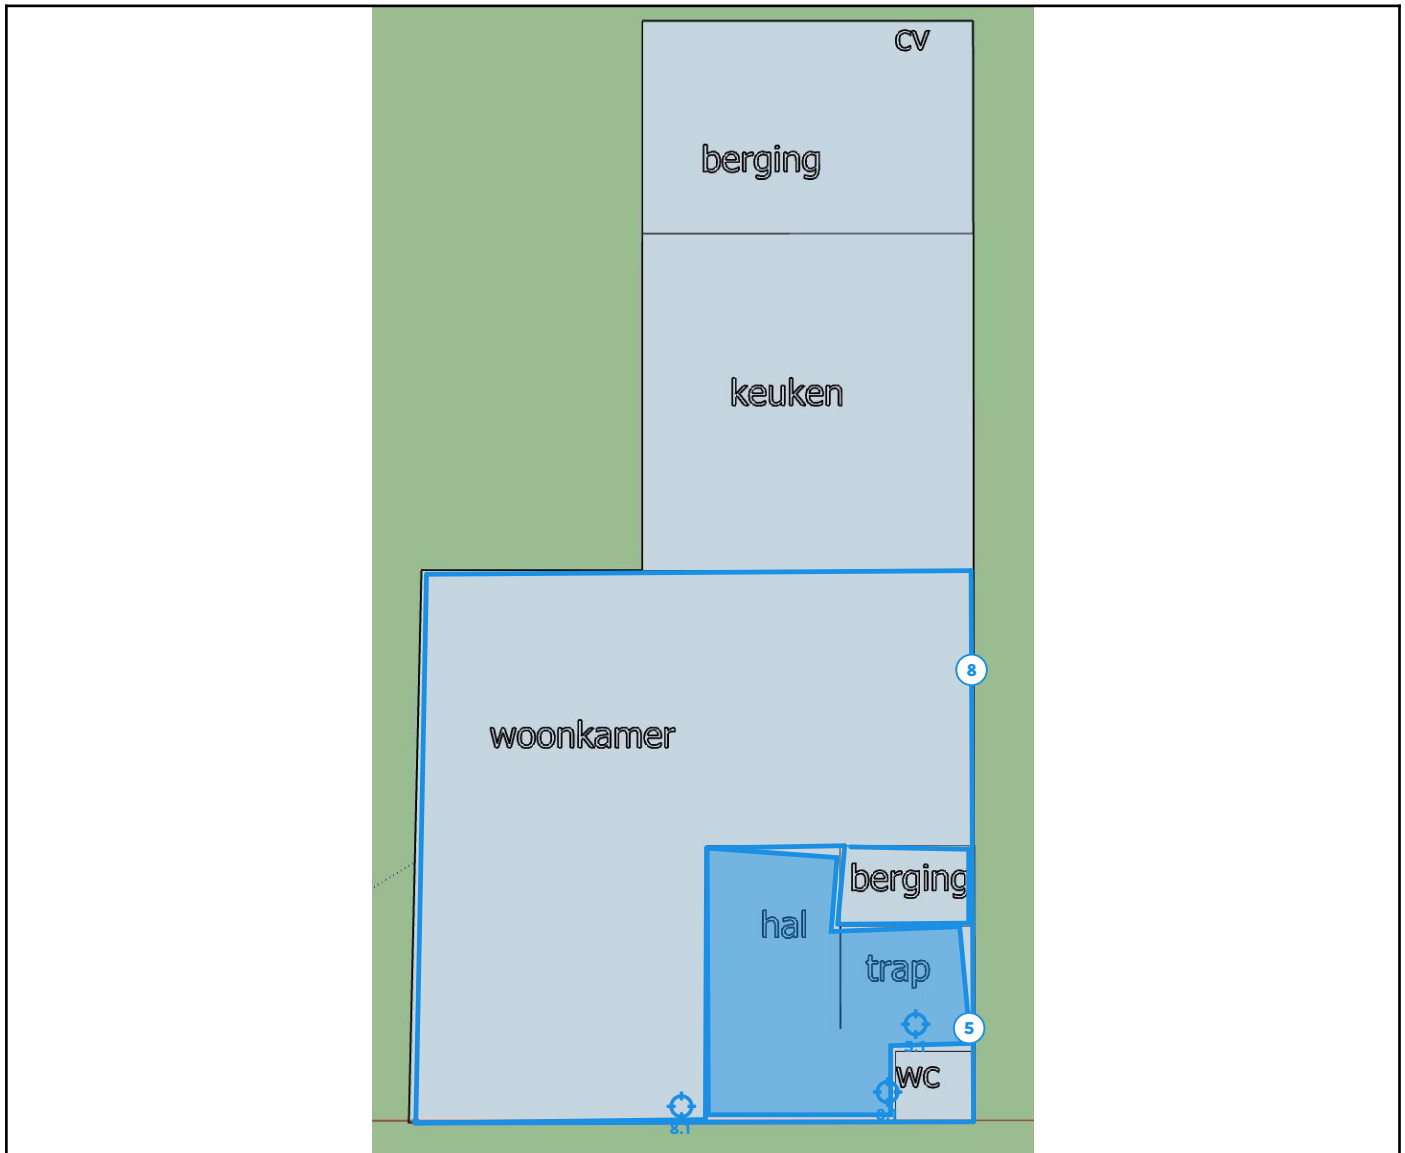
Plan 1.1: GLV

Beschrijving	Type	Actie
5. Pleisterwerk muren	Geen asbest	-
5.1 Code: 9/6/26-W4	Mengmonster	-
8. Pleisterwerk muren	Geen asbest	-
8.1 Code: 9/6/26-W	Mengmonster	-

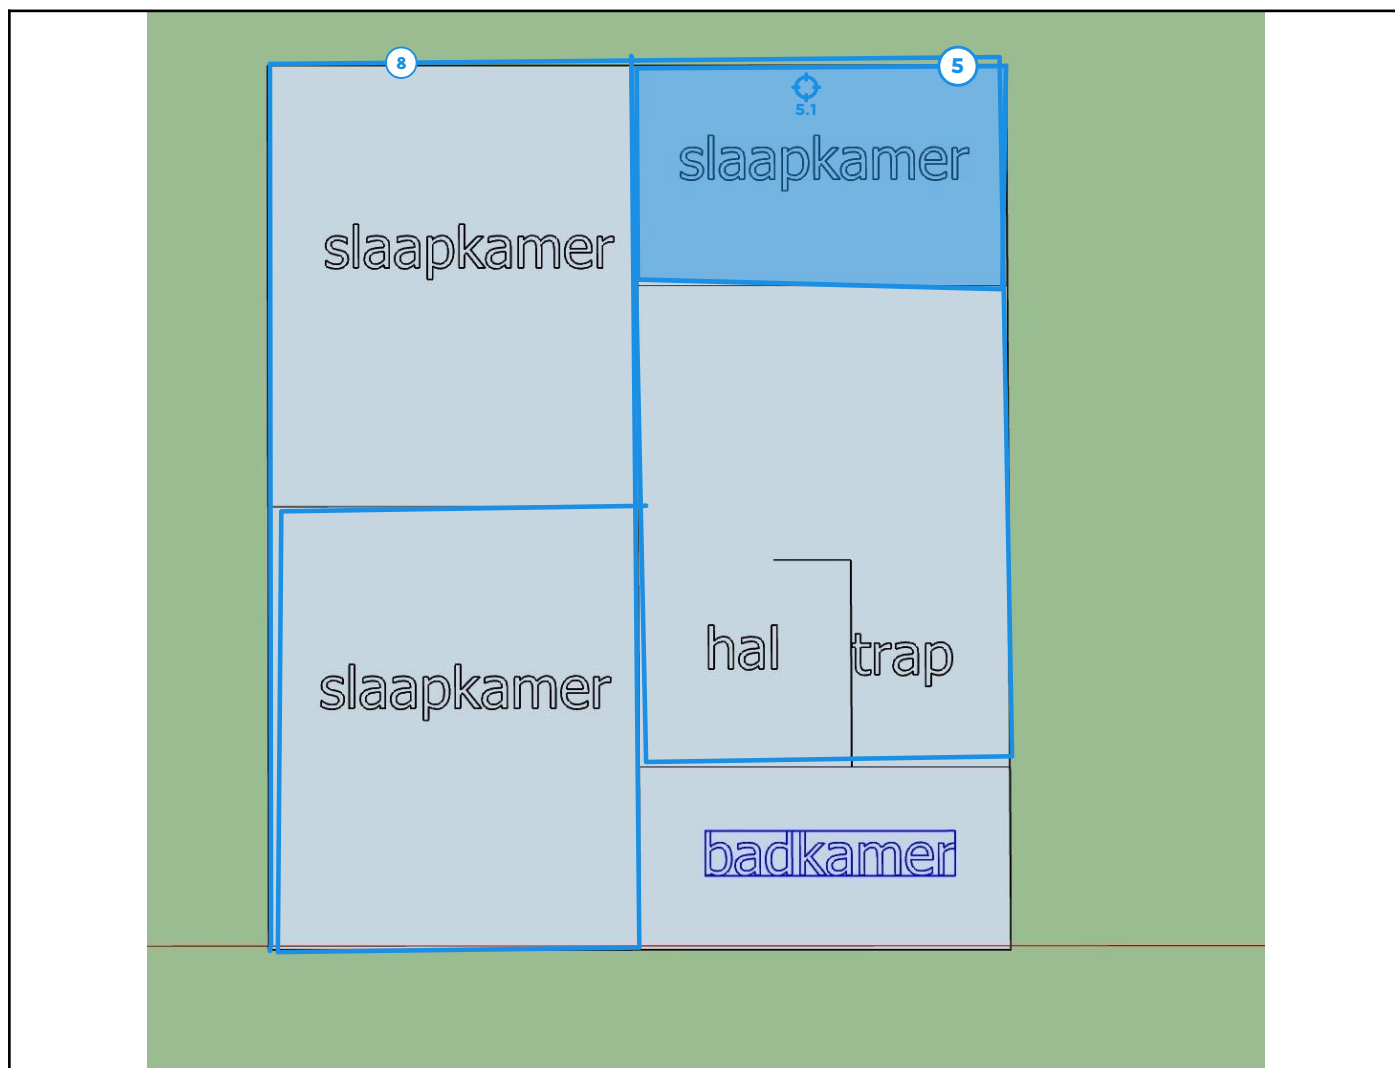
Plan 1.3: V1

Beschrijving	Type	Actie
5. Pleisterwerk muren	Geen asbest	-
5.1 Code: 9/6/26-W4	Mengmonster	-
8. Pleisterwerk muren	Geen asbest	-

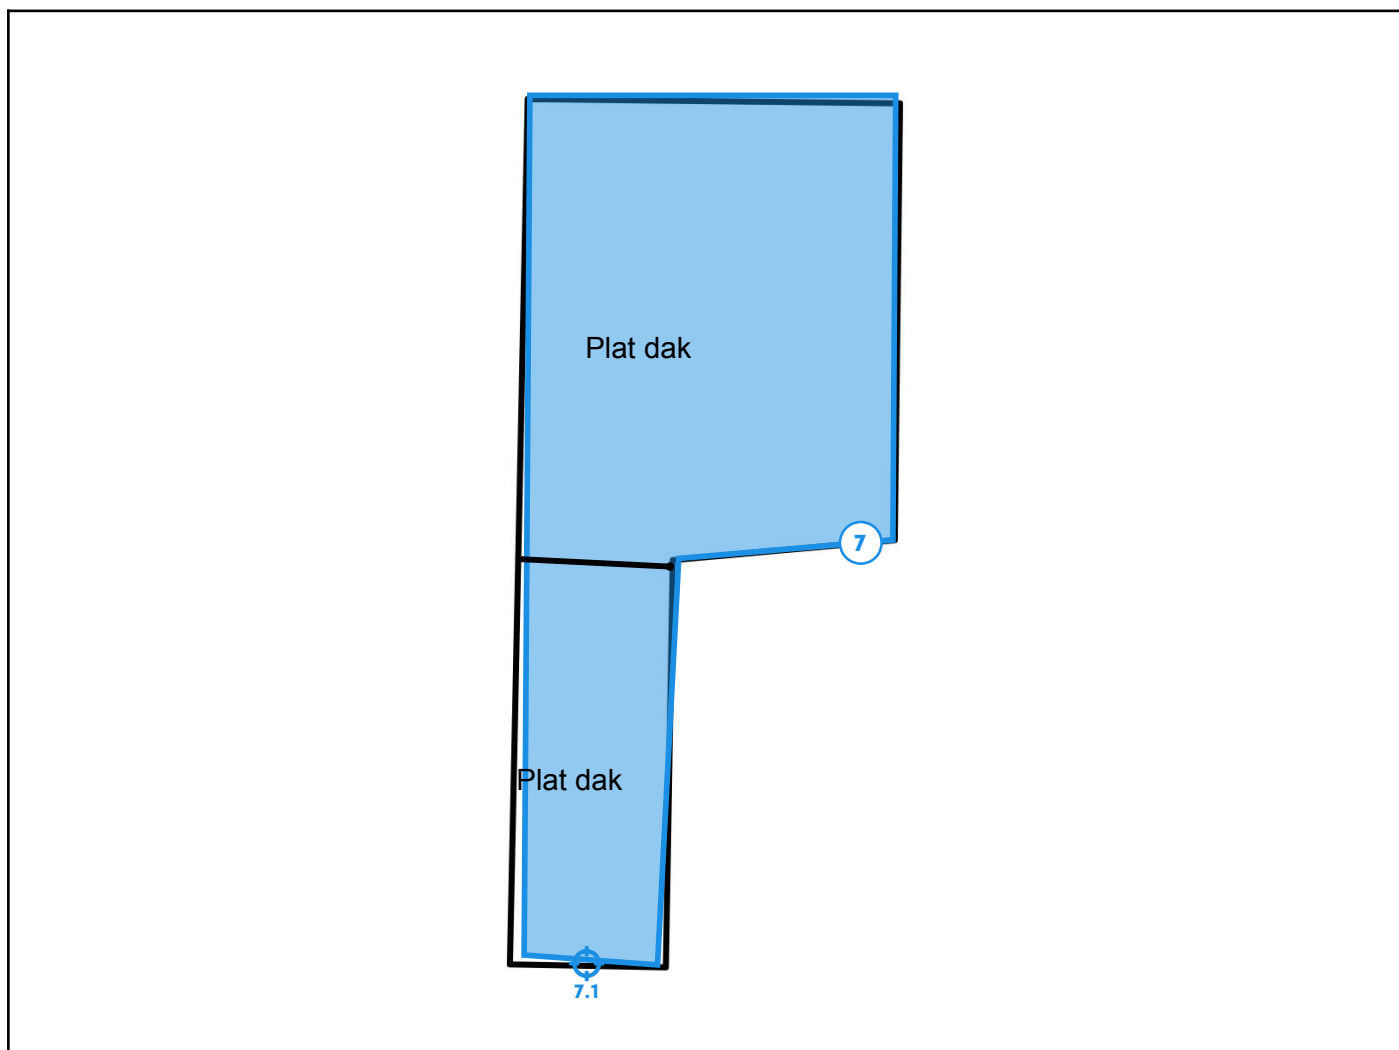
Plan 1.4: Dakplan

Beschrijving	Type	Actie
7. Roofing plat dak	Geen asbest	-
7.1 Code: 9/6/26-W5	Puntmonster	-

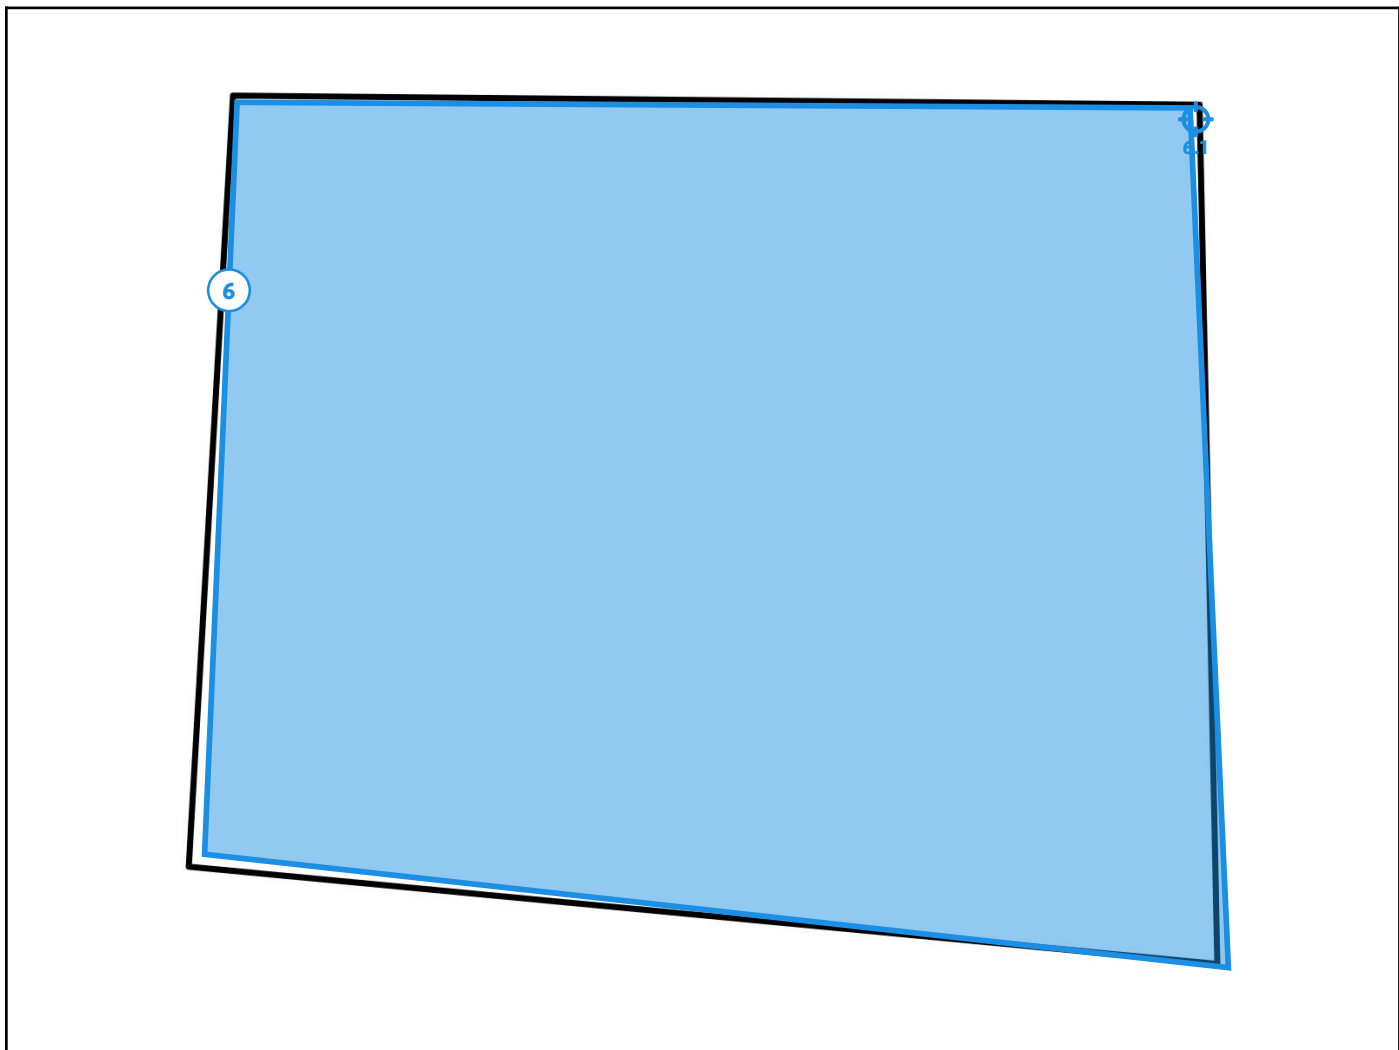
Plan 2.2: Dakplan Tuinhuis

Beschrijving	Type	Actie
6. Roofing tuinhuis	Geen asbest	-
6.1 Code: 9/6/26-W8	Puntmonster	-

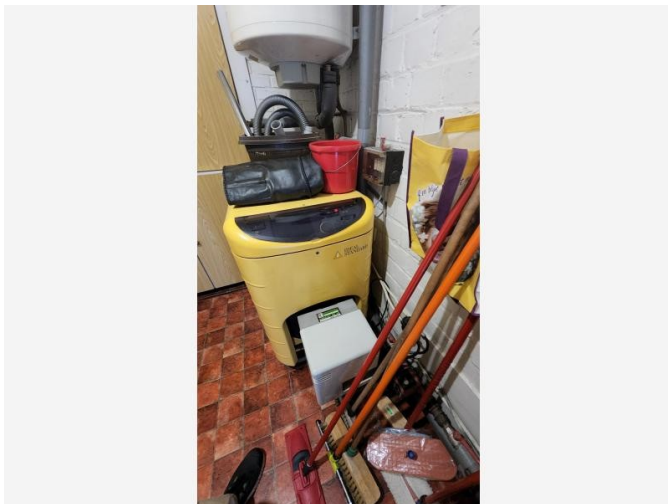
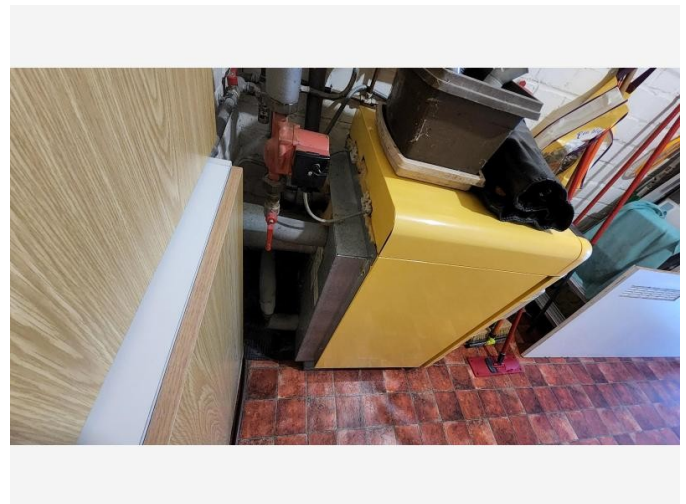
Beschrijving	Notitie	Terug te vinden op plannen
Fiche 9: Geen verdachte leidingisolatie aanwezig	-	-
Fiche 10: Geen verdacht rookgaskanaal vastgesteld	Er werd geen verdacht rookgaskanaal vastgesteld	-

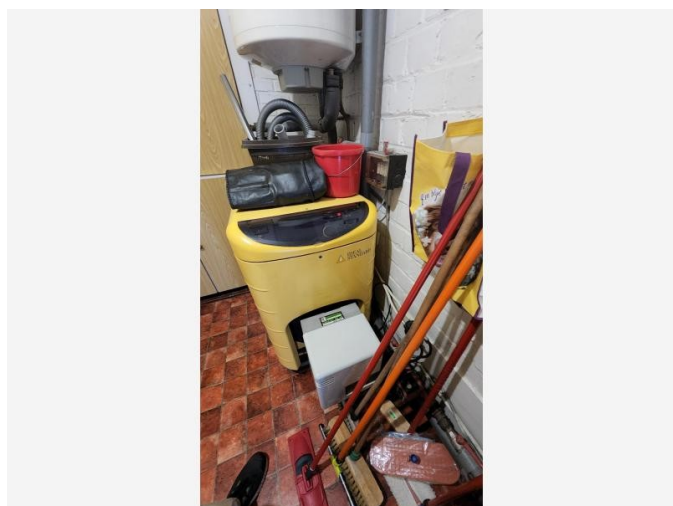
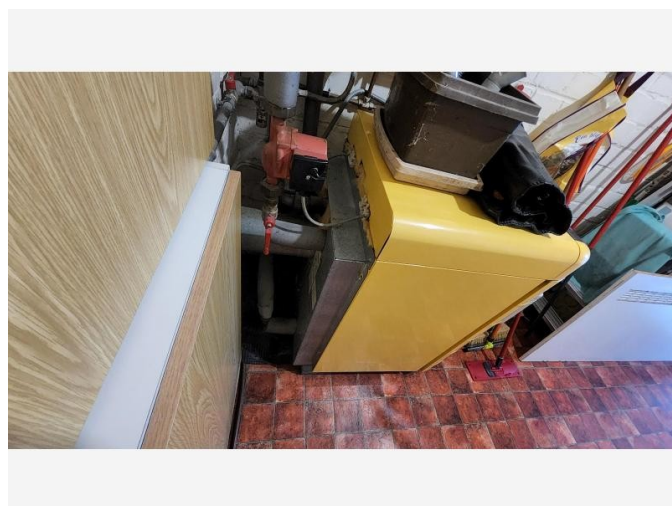
Beschrijving	Notitie	Terug te vinden op plannen
Fiche 11: CV installatie	er konden geen verdachte materialen vastgesteld worden aan de cv installatie. De Cv installatie dd echter van voor 2001, er kunnen dus nog verdachte materialen verwerkt zitten in de ketel zelf.	-
Fiche 12: Onderdak niet onderzoekbaar	Er werd geen onderdak vastgesteld. De woning heeft enkel platte daken	-
