# Asbestinventarisatetest

Alfred De Taeyestraat 7, 2830 Willebroek

Attestnummer : 20260825-000362.000

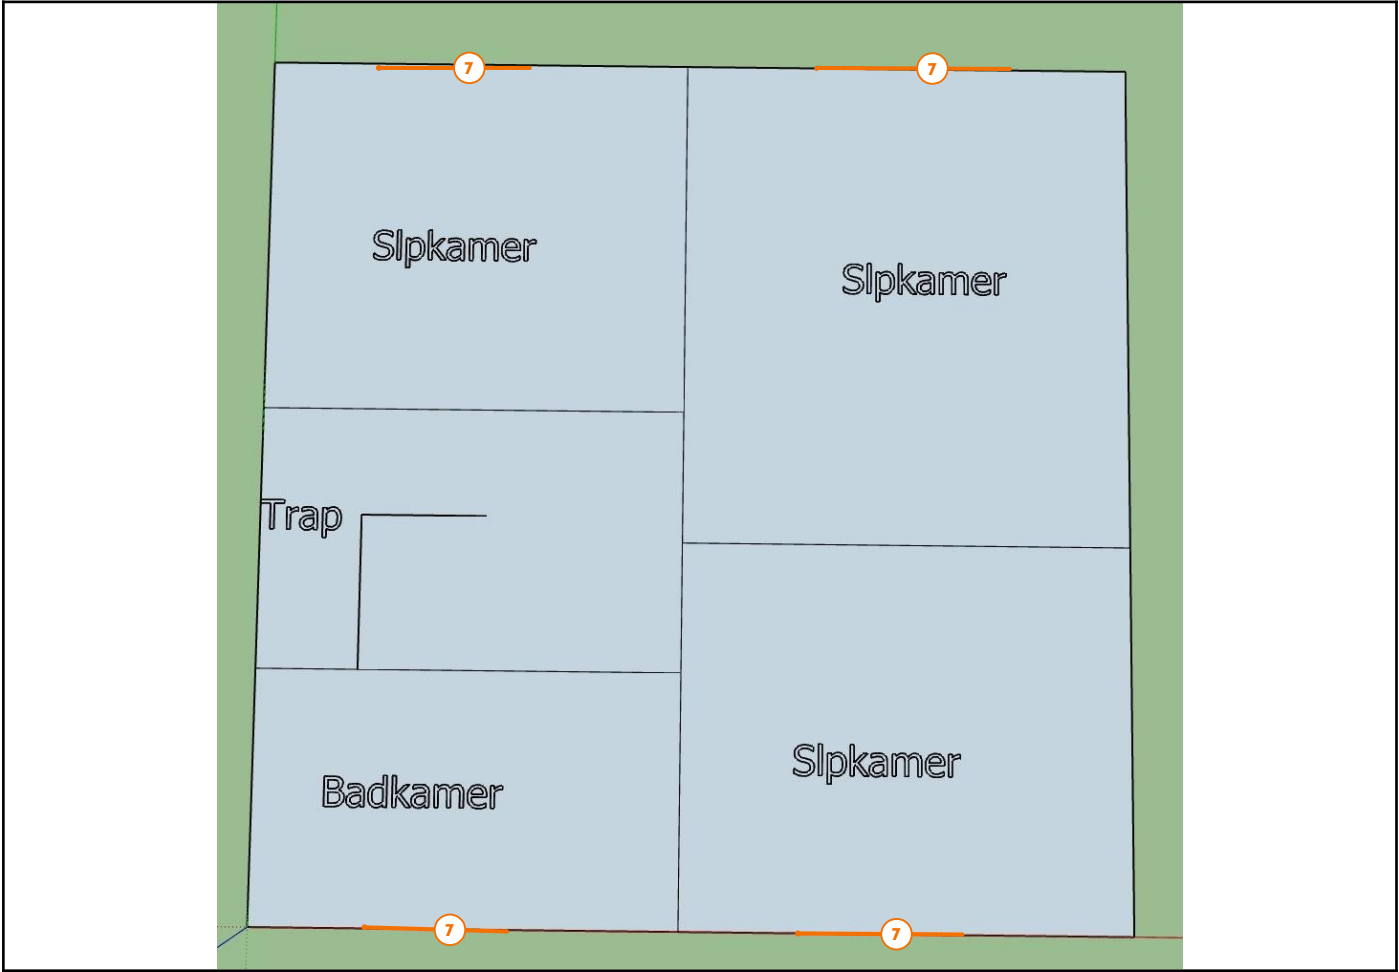
Plan 1.5: V1 (1.1)

| Beschrijving | Type | Actie |
|---|---|---|
| 7. Mastiek tussen glas en profiel (buiten) | Asbestmateriaal | Verwijderen |

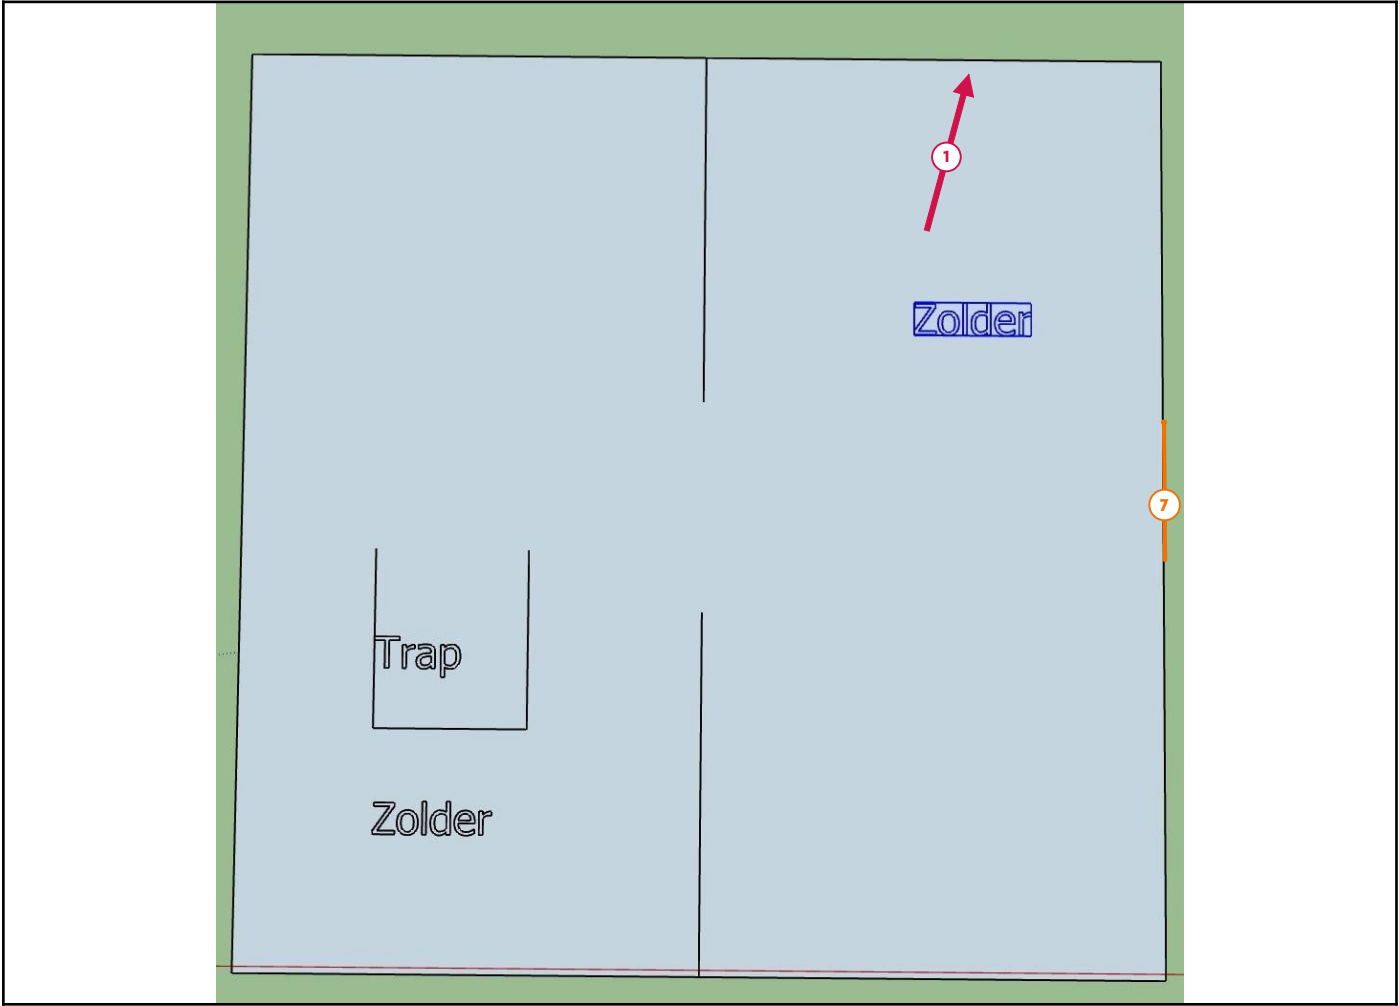
# Plan 1.6: Zolder

| Beschrijving | Type | Actie |
|---|---|---|
| 7. Mastiek tussen glas en profiel (buiten) | Asbestmateriaal | Verwijderen |

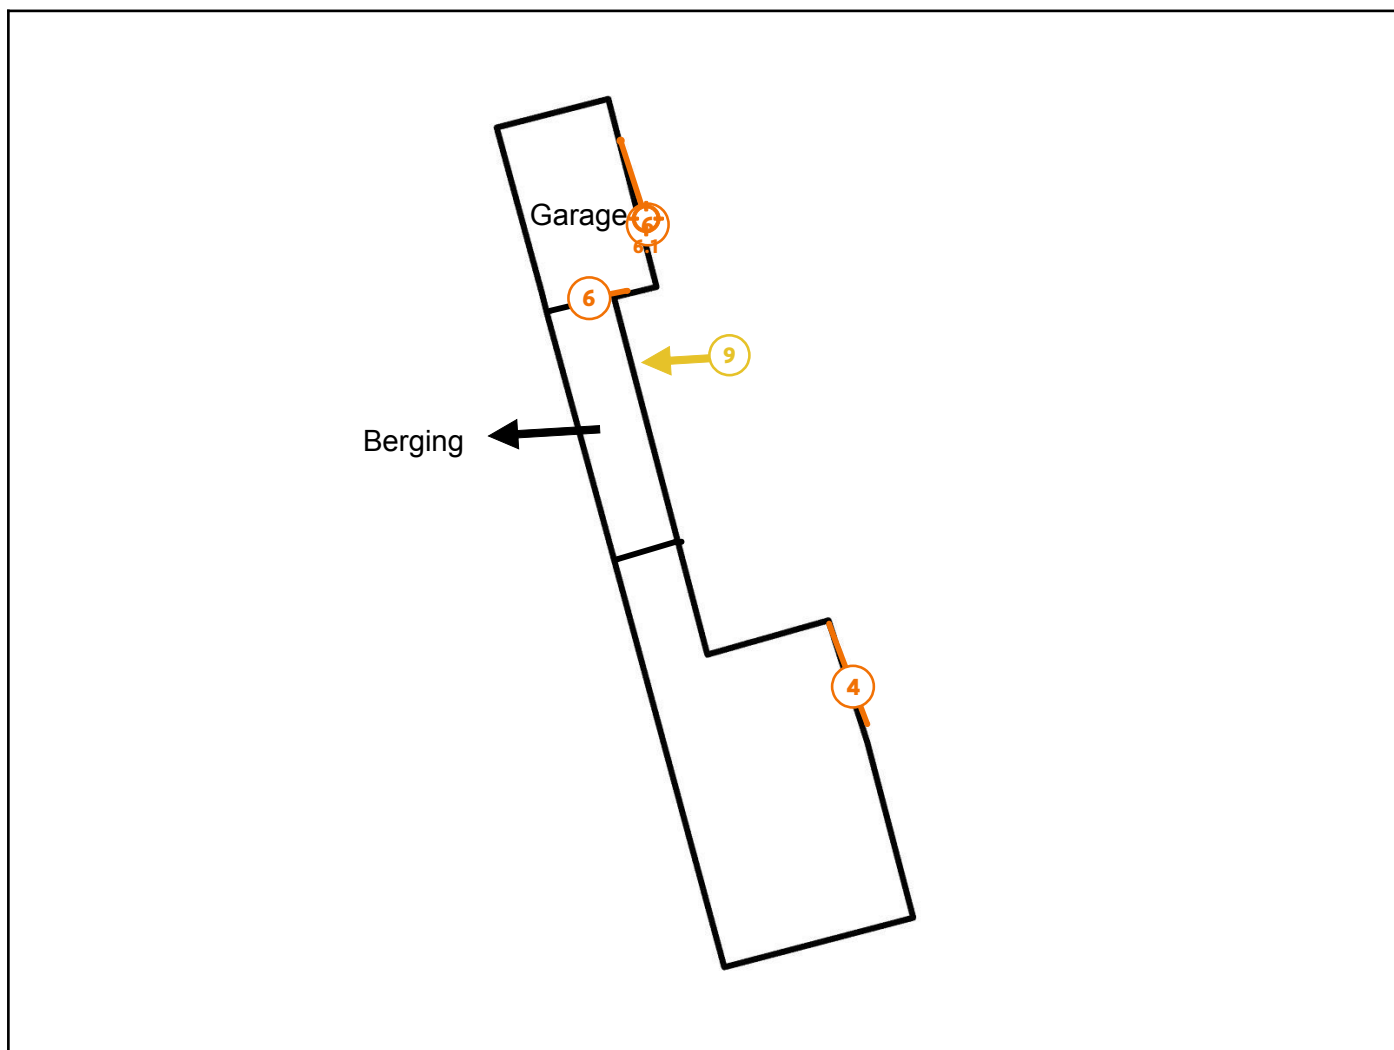
## Plan 1.7: Achterbouw + Garage

| Beschrijving | Type | Actie |
|---|---|---|
| 9. Verloren bekisting | Asbestmateriaal | Zorgvuldig beheren |

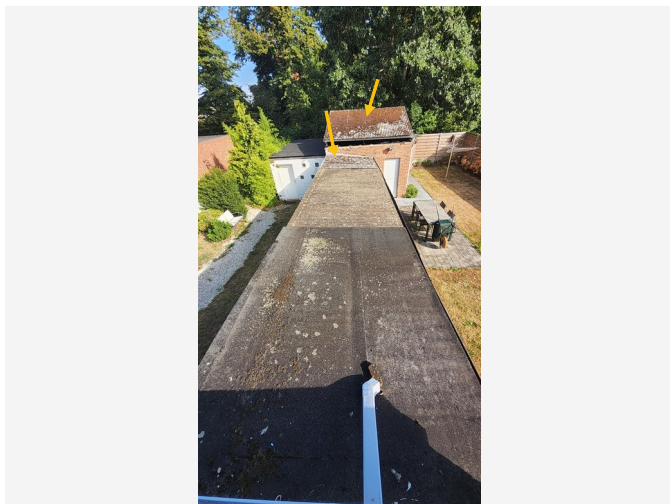
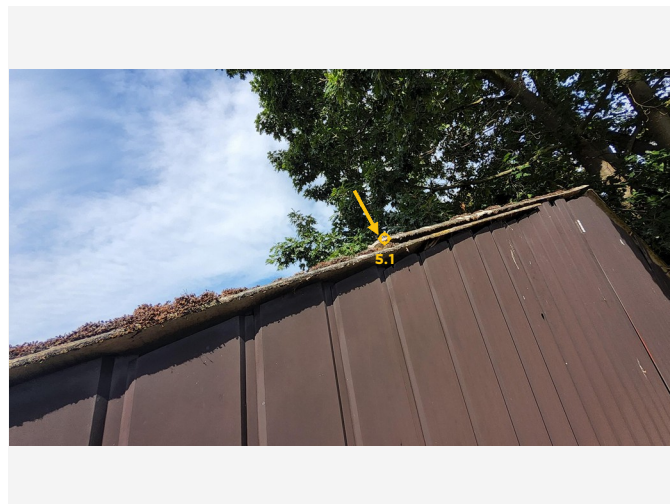
| Identificatiemethode | <p>De asbestdeskundige beoordeelt het materiaal als asbestverdacht en dus asbesthoudend, en dit zonder monstername.</p> <p>Motivatie: Er is een onderzoeksbepierking die monstername verhindert; De asbestdeskundige kan geen volledige risicobeoordeling uitvoeren van het materiaal.</p> |

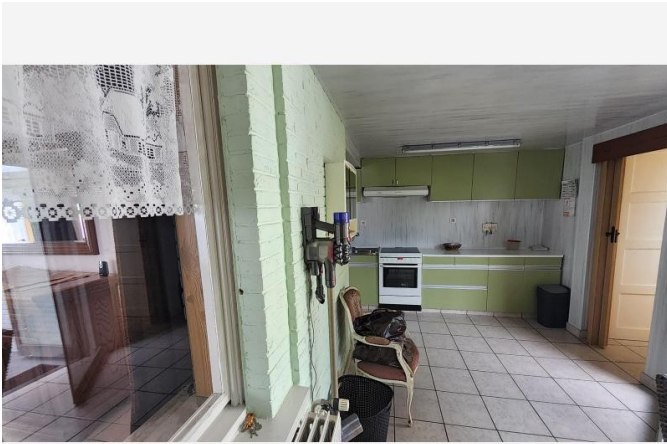
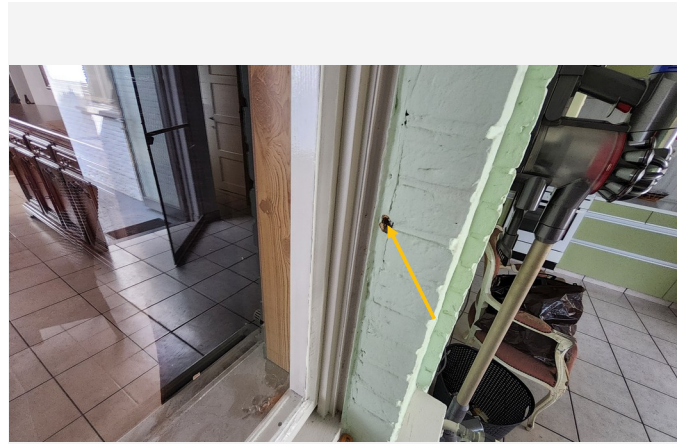
| Opmerking | Geen staalname mogelijk, er kon niet op een veilige manier een stuk afgebroken worden |
